Alma Mater Studiorum – Università di Bologna

DOTTORATO DI RICERCA IN  
ARCHITETTURA

**ARCHITETTURE FORTIFICATE E TERREMOTO**  
*Influenza delle tecniche costruttive sui meccanismi di danno*

**Presentata da:** Giulia Grassi Leonardi

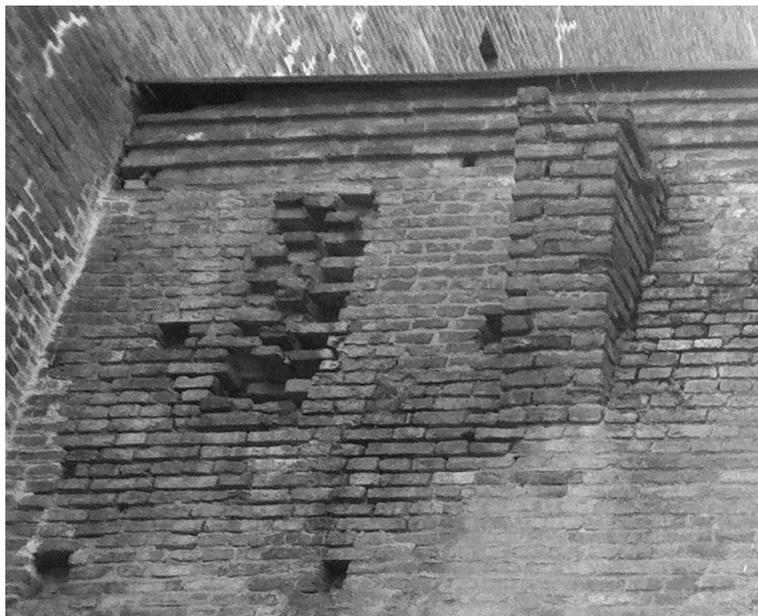
Figura 99 - Falsi beccatelli facciata Est Rocca di San Felice sul Panaro. La distruzione del primo elemento verso Sud permette di constatarne il buon ammassamento con la cortina muraria retrostante.

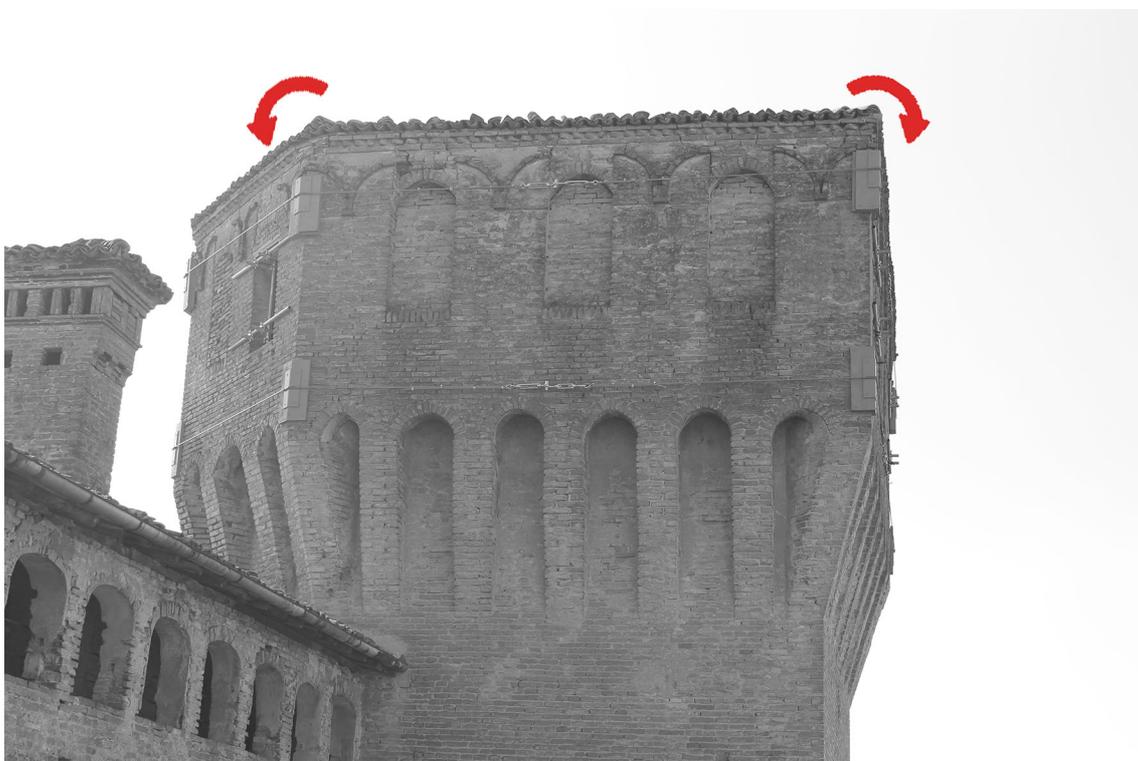
Figura 111 – A1: ribaltamento fuori dal piano apparato a sporgere, Rocca di Vignola.

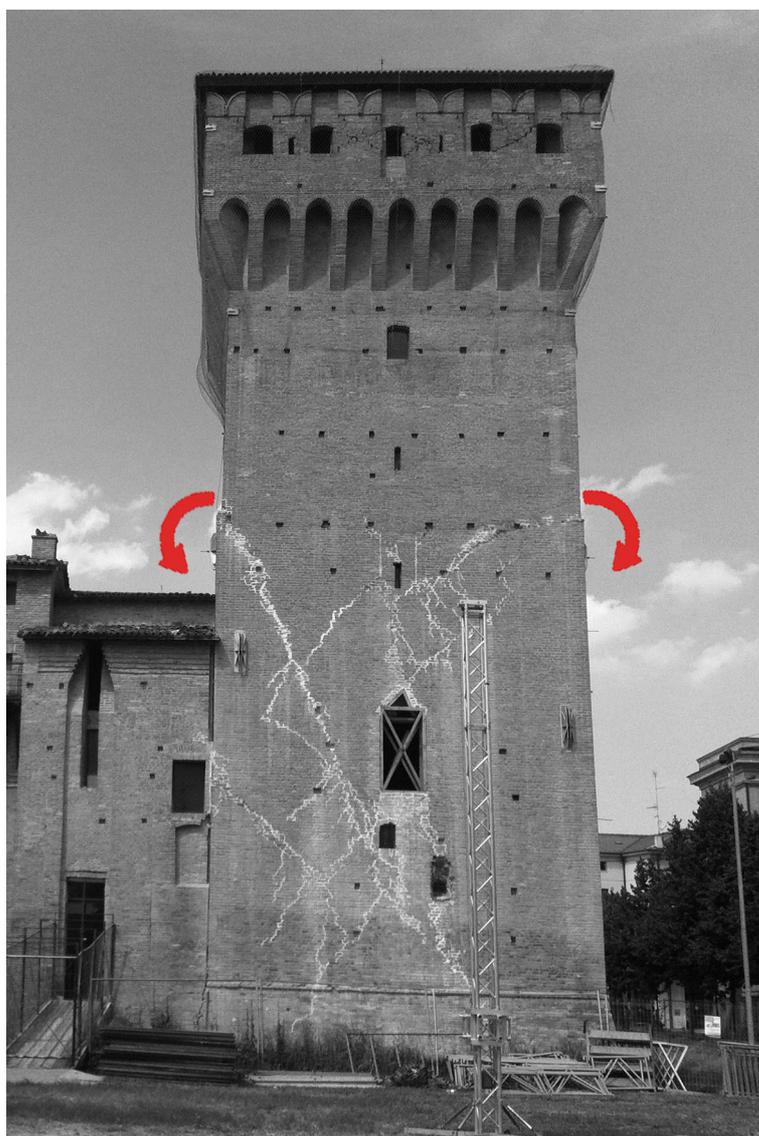
Figura 117 – D1: ribaltamento composto fuori dal piano corpo principale e fessurazioni a taglio, Rocca di San Felice sul Panaro.

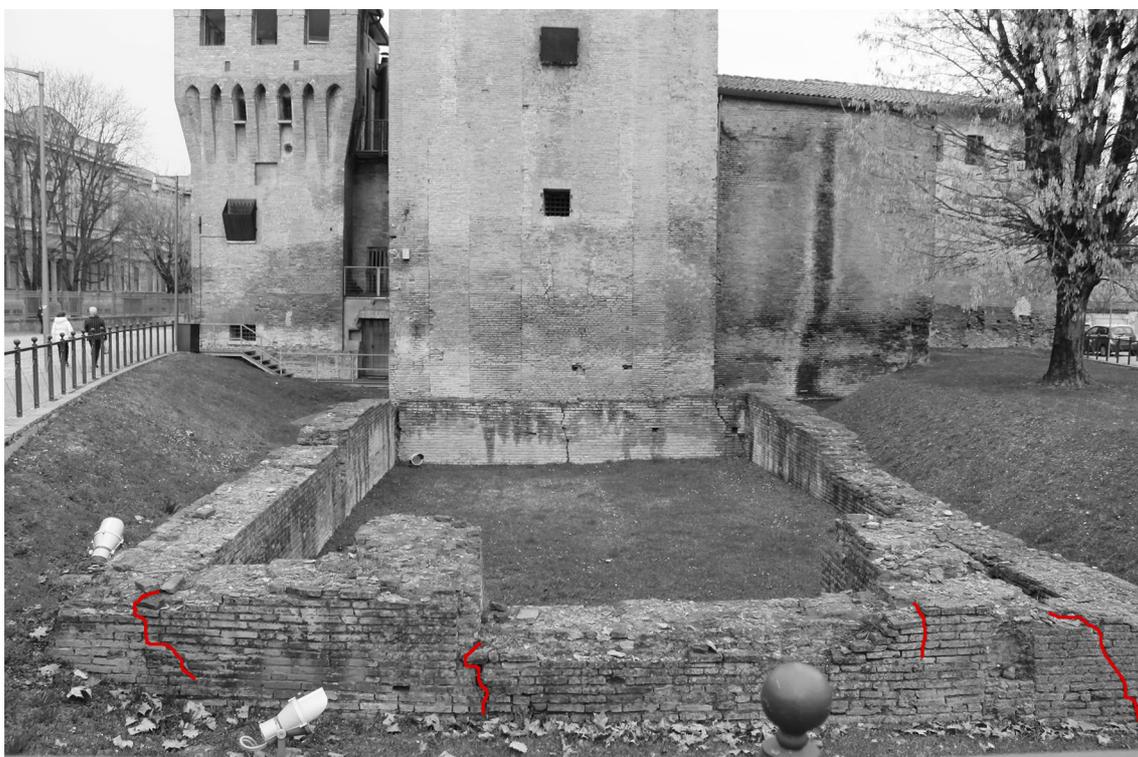
Figura 118 – D2: pregresso ribaltamento fuori dal piano (non ascrivibile agli eventi sismici del 2012), Rocca di Cento.

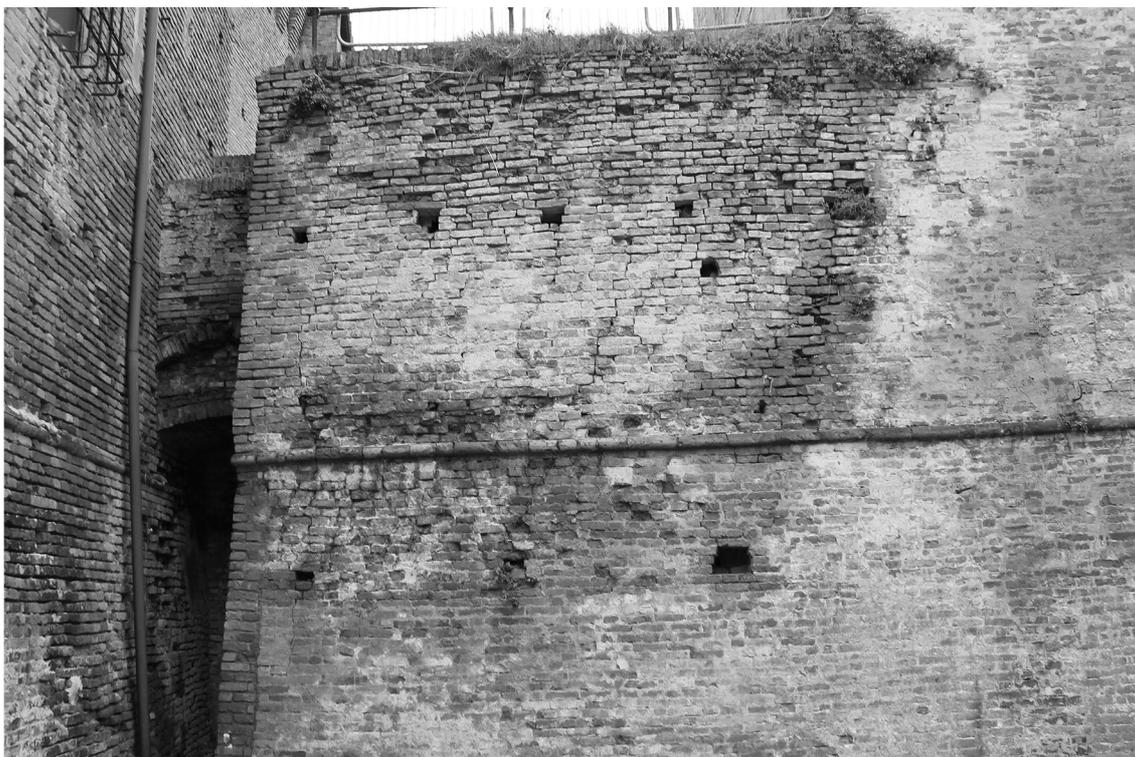
Figura 134 – L1: meccanismi da degrado materico laterizi, Rocca dei Gonzaga di Novellara.

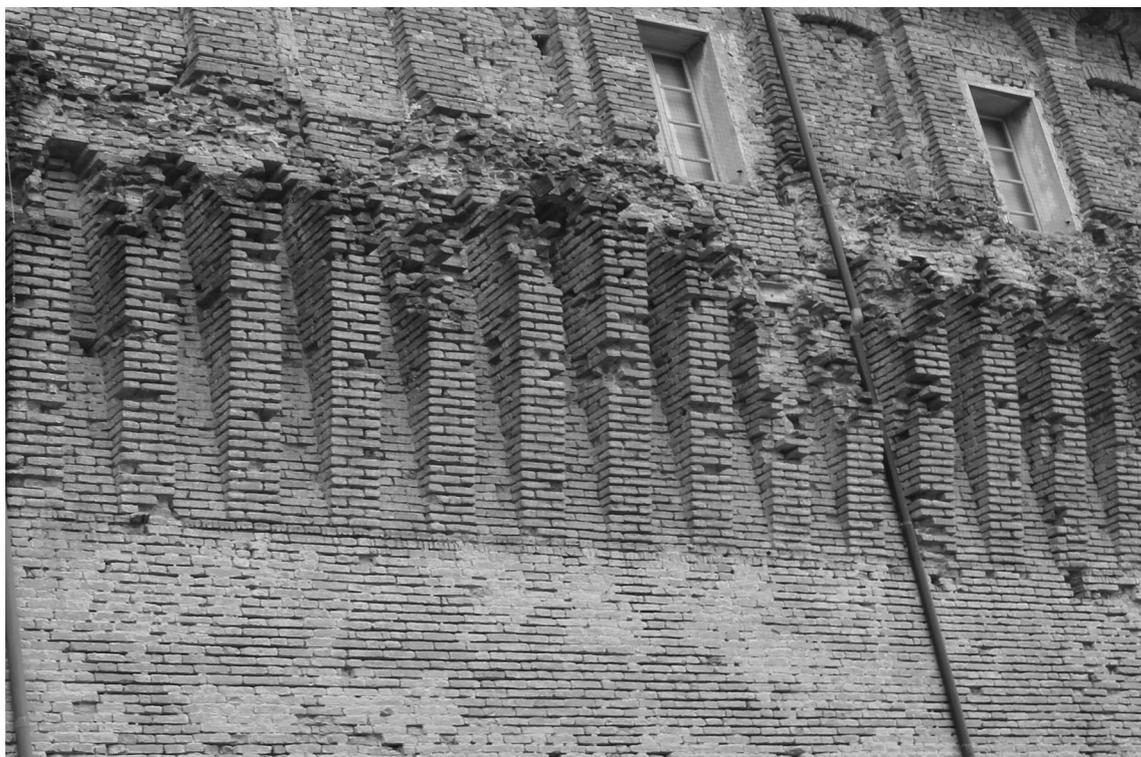
Figura 135 – L1: meccanismi da degrado materico laterizi, Rocca dei Gonzaga di Novellara.

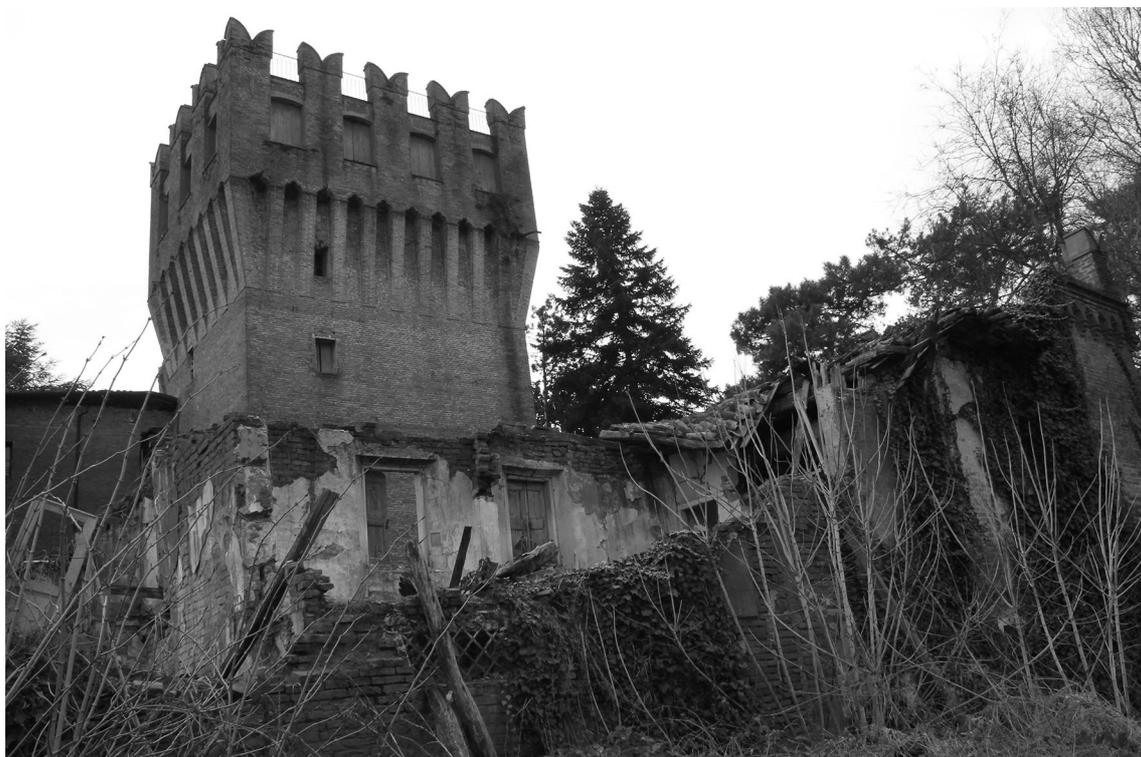
Figura 136 – L2: meccanismi da degrado materico laterizi, Castello di Galeazza a Crevalcore.

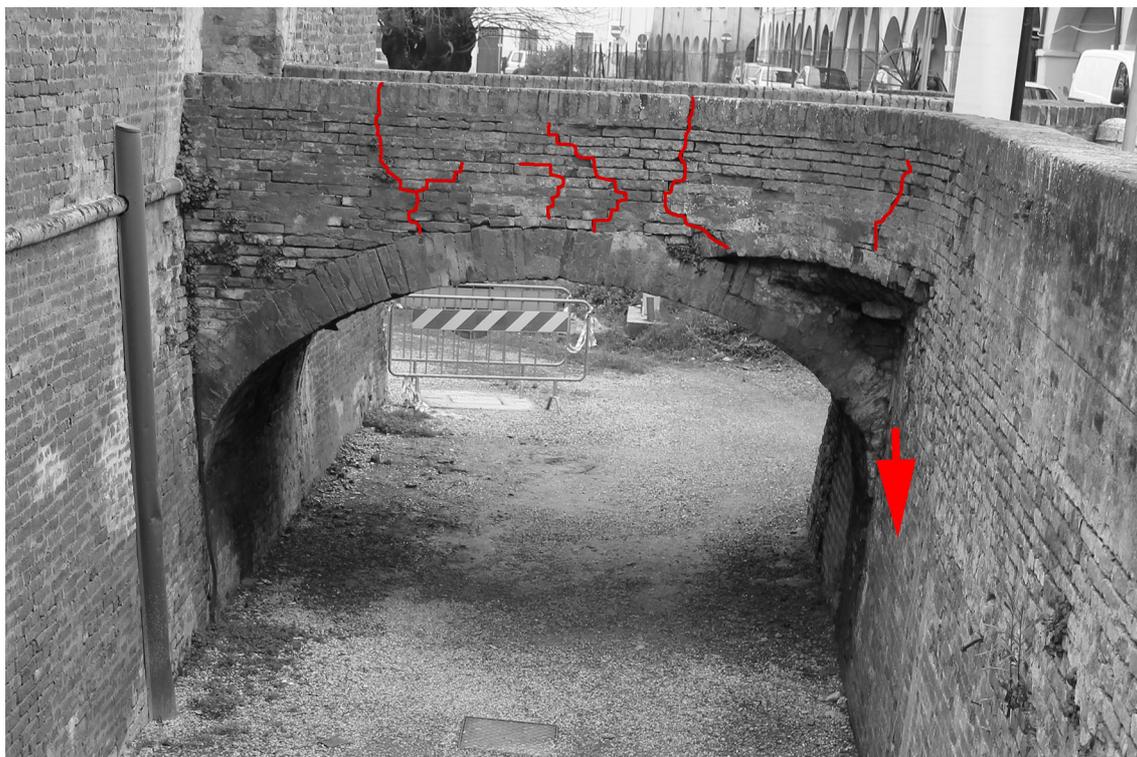
Figura 137 – M1: cedimento fondale ponte, Rocca dei Gonzaga di Novellara.

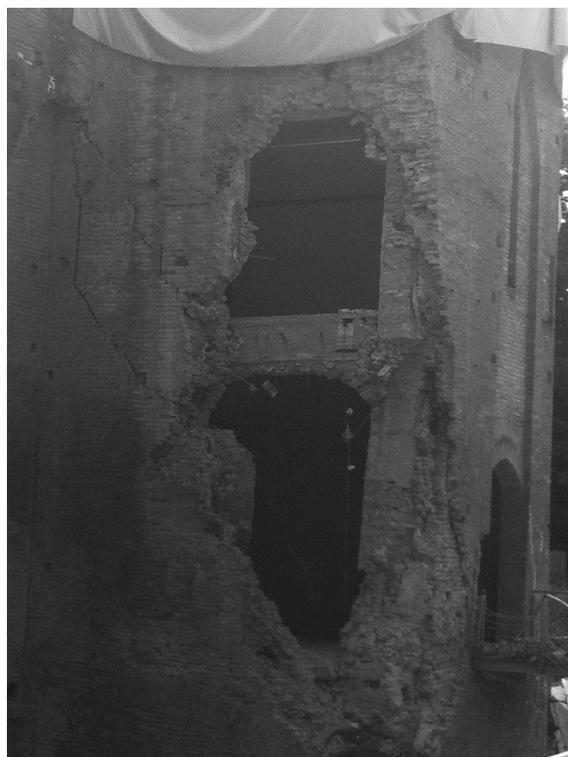
Dai sopralluoghi effettuati è inoltre emerso che alcuni dei cinematismi innescati dal sisma, sono stati favoriti dalla preesistenza di forme di degrado materico riguardante soprattutto i laterizi e le malte, come ad esempio si è verificato presso la *Rocca dei Gonzaga di Novellara* (**11**) e il *Castello di Galeazza a Crevalcore* (**12**).

Figura 138 - *Torre Nord Rocca di San Felice sul Panaro*. Espulsione delle barre di armatura dal cordolo in C.A. messo in opera durante recenti campagne di restauro.

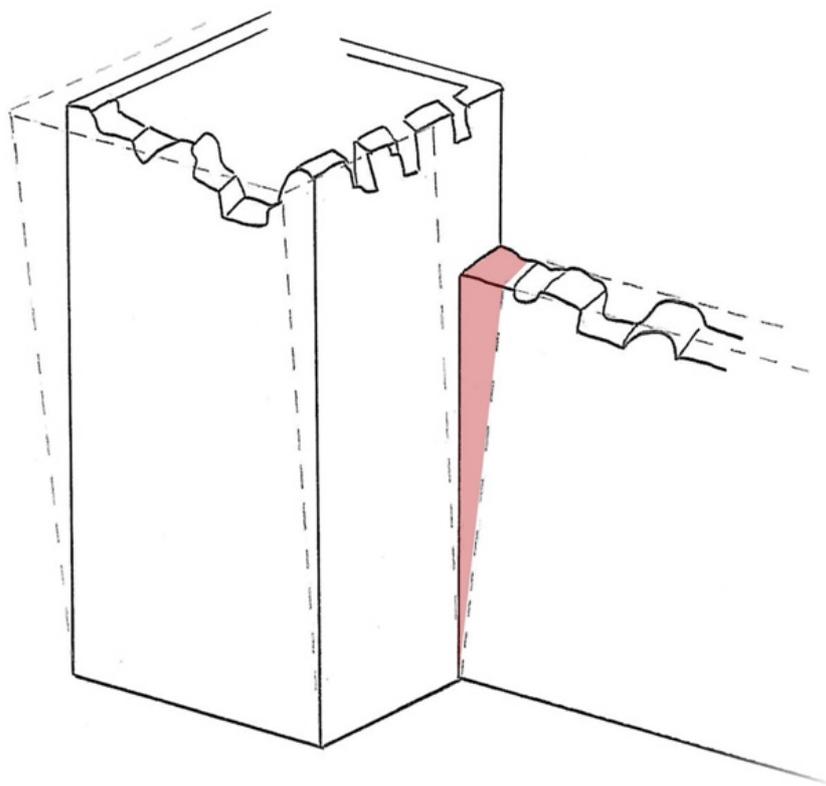
Nel primo caso (si veda abaco dei cinematismi di danno, codice alfanumerico **H3**), la differenza tra *torre angolare* e *cinta muraria*, sia in termini di *altezza* che di *snellezza*, sotto sisma, ha provocato un distacco tra i due elementi architettonici (figg. 142-143). Per una comprensione più immediata del fenomeno si potrebbe immaginare una sorta di rotazione alla base, attorno all'asse costituito dal lato comune alle due parti. La *torre* a Sud-Ovest ruota in senso antiorario, mentre il muro in senso orario. Nella *torre* Sud-Est non si è manifestato questo cinematismo, probabilmente perché quest'ultima è addossata a *corpi di fabbrica* e non semplicemente a *mura di cinta*.

Figura 142 – *Rocca di Reggiolo*, schematizzazione del distacco innescatosi tra Torre S-W e cortina muraria adiacente.

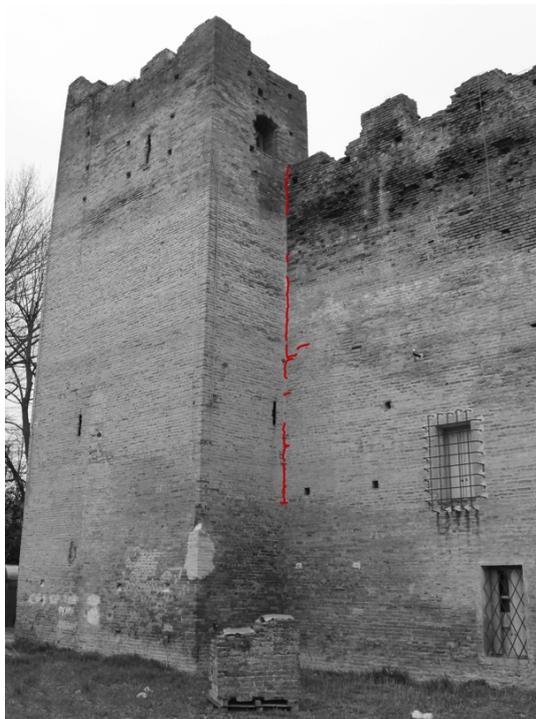
Figura 143 - *Rocca di Reggiolo*, rilievo delle lesioni causate dal distacco innescatosi tra Torre S-W e cortina muraria adiacente.

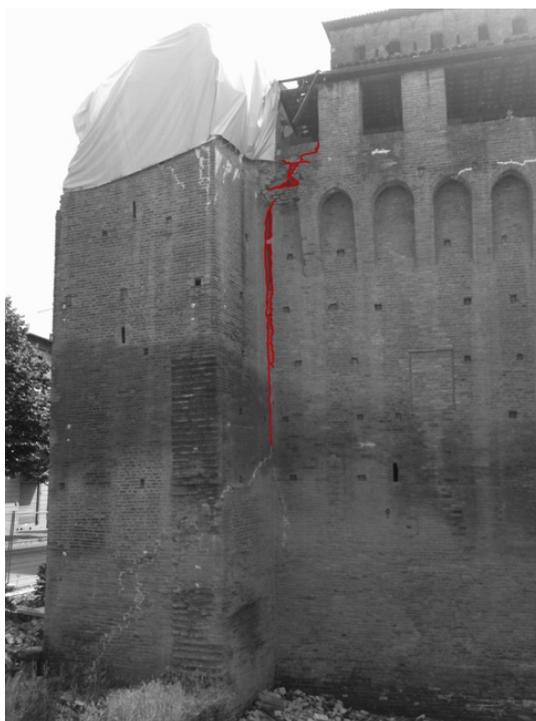
A **San Felice sul Panaro** (si veda abaco dei cinematismi di danno, codice alfanumerico **H1**), il meccanismo in oggetto è in uno stato di avanzamento molto più sviluppato rispetto a quanto riscontrato a proposito della fortificazione sopra analizzata. Nella *torre* Nord-Est le lesioni hanno larghezza pari a circa 20 cm, sono passanti, ed in corrispondenza della loro parte superiore, è rilevabile anche il crollo di alcuni laterizi (fig. 144).

Figura 144 – *Rocca di San Felice sul Panaro*, rilievo delle lesioni causate distacco torre Nord-Est dal paramento murario adiacente.

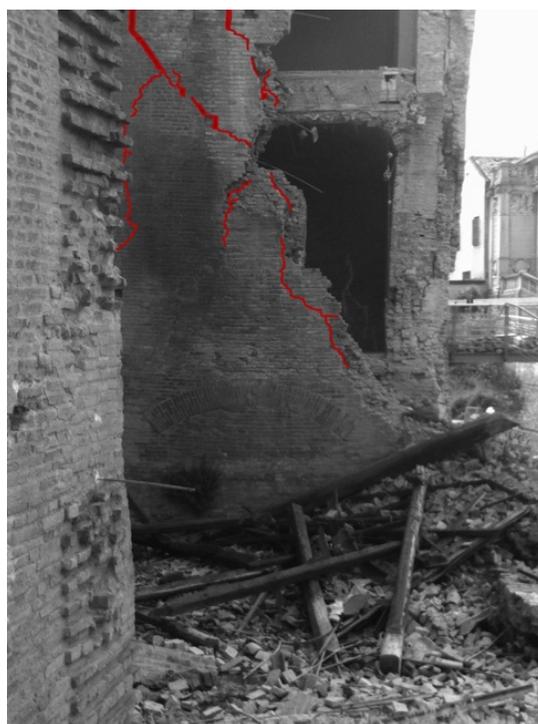
Figura 145 - *Rocca di San Felice sul Panaro*, crolli e lesioni torre Nord (lato Est) per effetto di interventi di restauro poco appropriati.

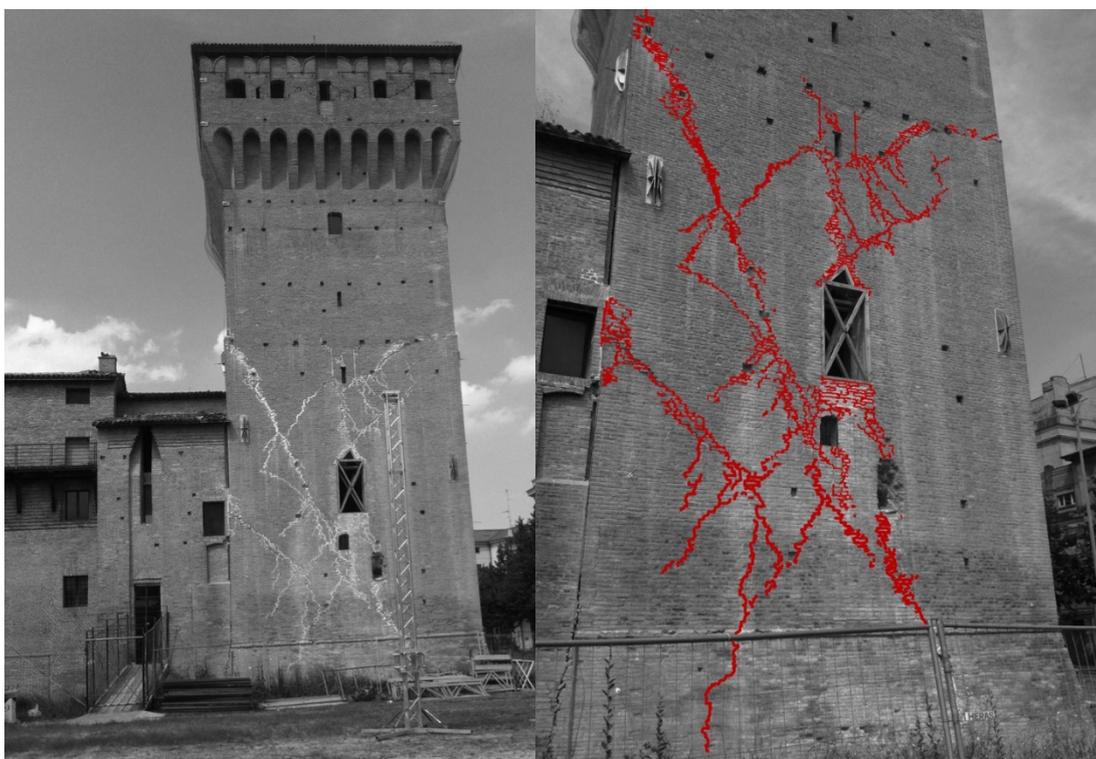
Figura 149 - *Rocca di San Felice sul Panaro*, torre Sud – Est lesionata dal sisma. A destra, rilievo del quadro fessurativo della facciata Sud.

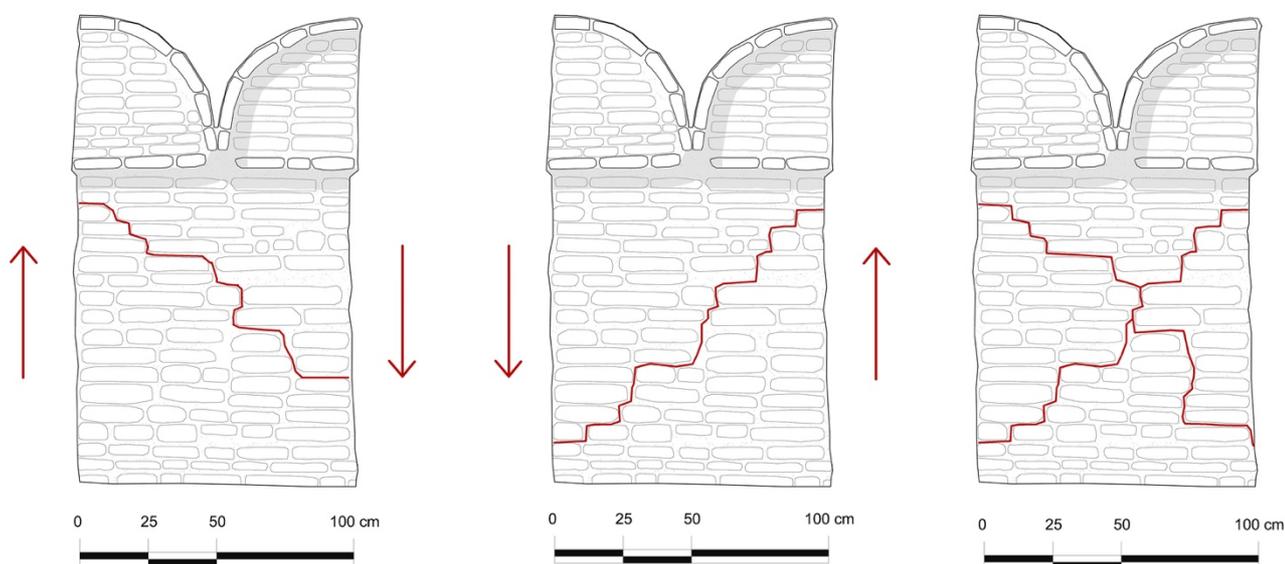
Figura 152 - *Rocca di San Felice sul Panaro*, torre Sud -Est, schema del cinematismo di danno che ha caratterizzato il dissesto delle merlature. Da sinistra verso destra: coppie di forze taglianti agenti separatamente sul medesimo merlo; situazione post sisma.

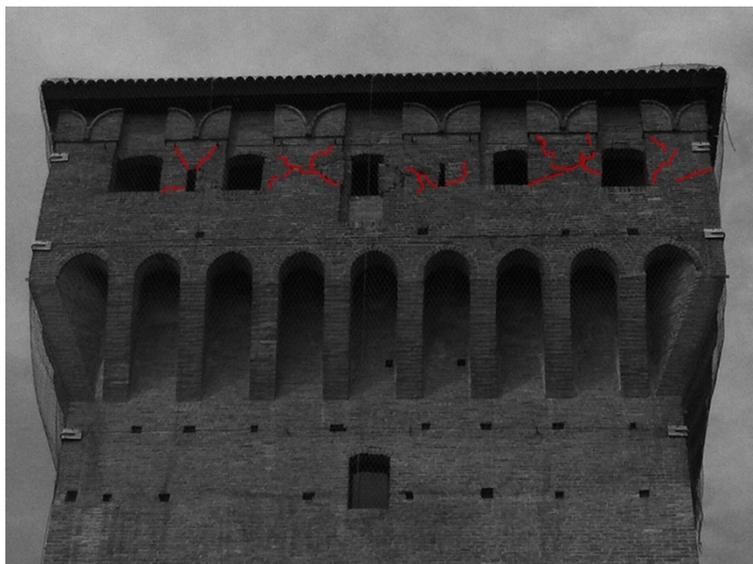
Figura 153 – *Rocca di San Felice sul Panaro*, torre Sud -Est, lato Sud, rilievo delle merlature fessurate a taglio.

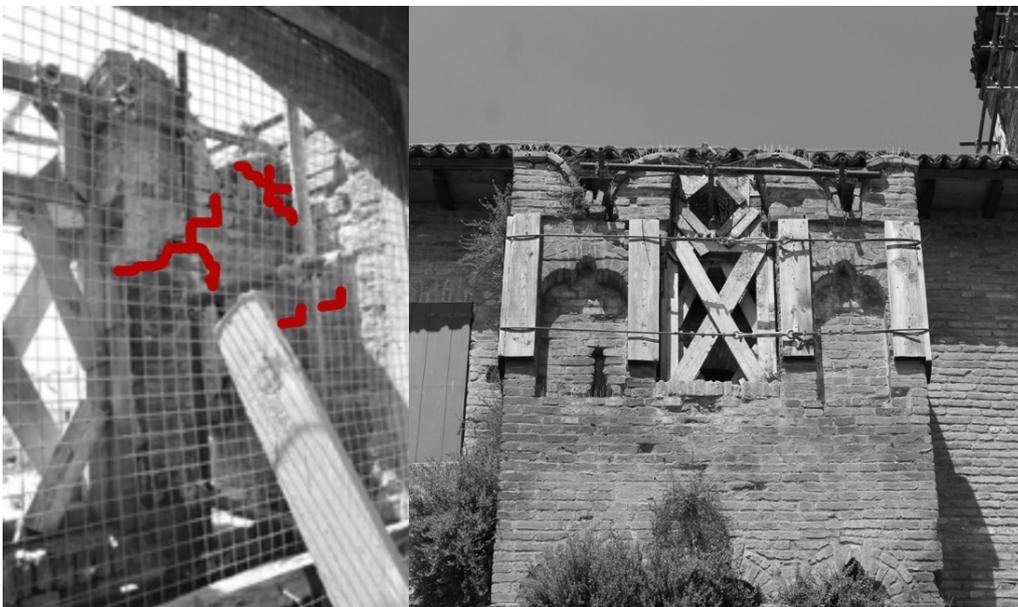
Figura 155 – *Castello delle Rocche di Finale Emilia*, torresino della facciata Sud. Fessurazione delle merlature, vista dall'interno e dall'esterno.

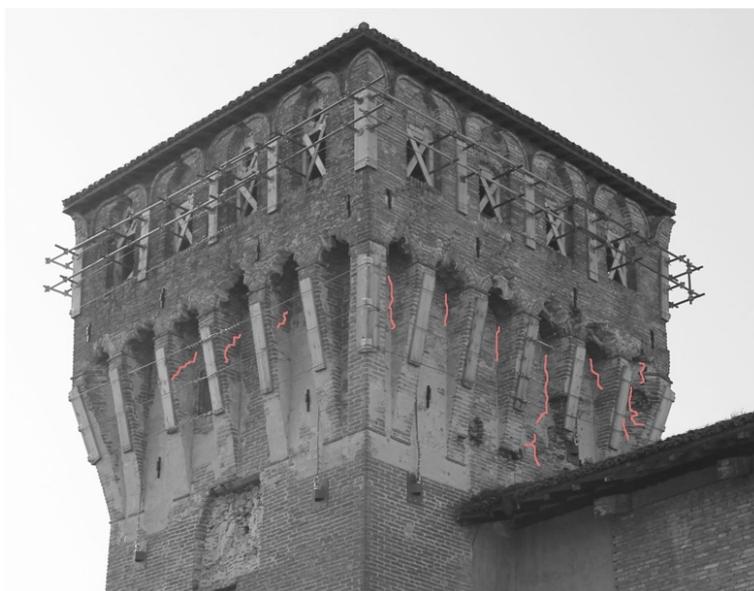
Figura 156 - *Castello delle Rocche di Finale Emilia*, torre Sud – Ovest. Ribaltamento dei beccatelli.

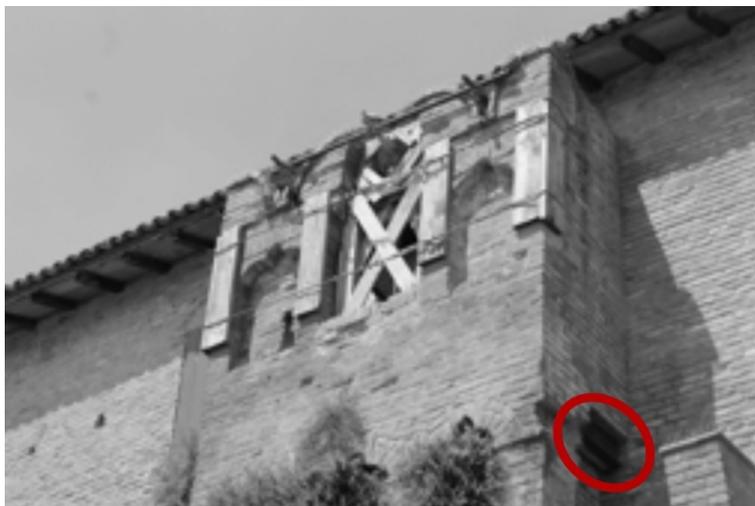
Figura 157 – *Castello delle Rocche di Finale Emilia*. Torresino di ingresso, facciata Sud, IPE messa in opera in corrispondenza del piano di debolezza coincidente con lo stacco dell'arco.

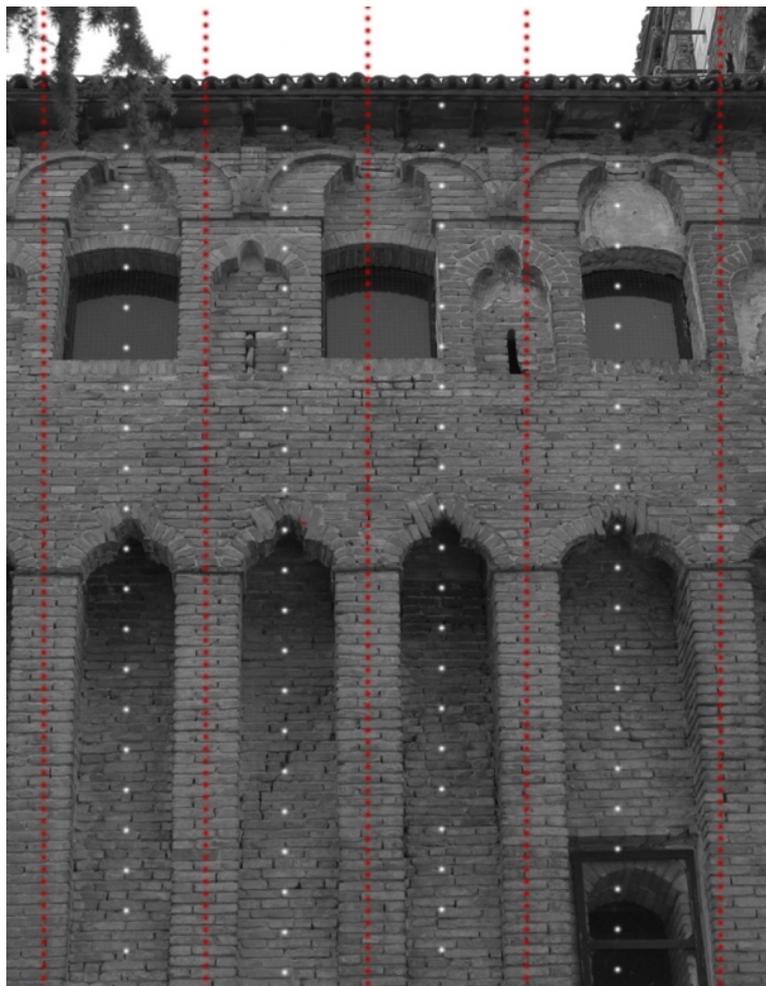
Figura 158 – *Castello delle Rocche di Finale Emilia*. Facciata Ovest. Griglia che evidenzia il disallineamento verticale fra beccatelli e tamponamenti tra merli.

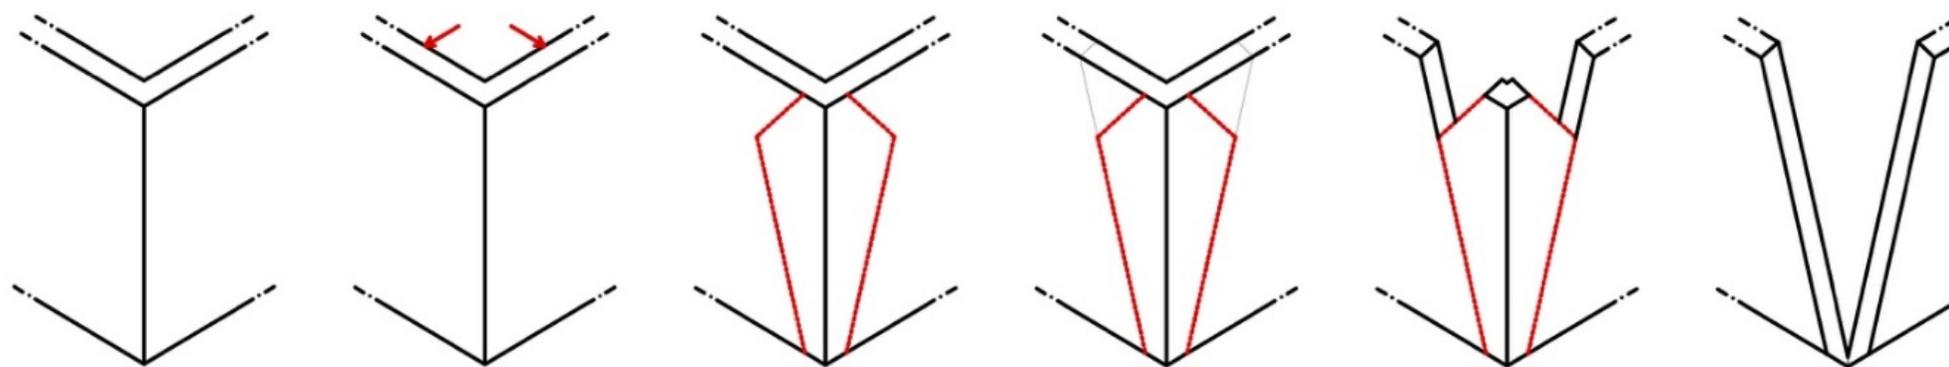
Figura 162 - *Rocca di Reggiolo*, schema del cinematismo di ribaltamento che ha caratterizzato le fasi di dissesto delle *torri Nord-Est e Nord-Ovest*. Da sinistra verso destra: situazione ante sisma; schematizzazione azione sismica; situazione post sisma (successione dell'innesco dei vari meccanismi di ribaltamento e possibili effetti dei ribaltamenti).

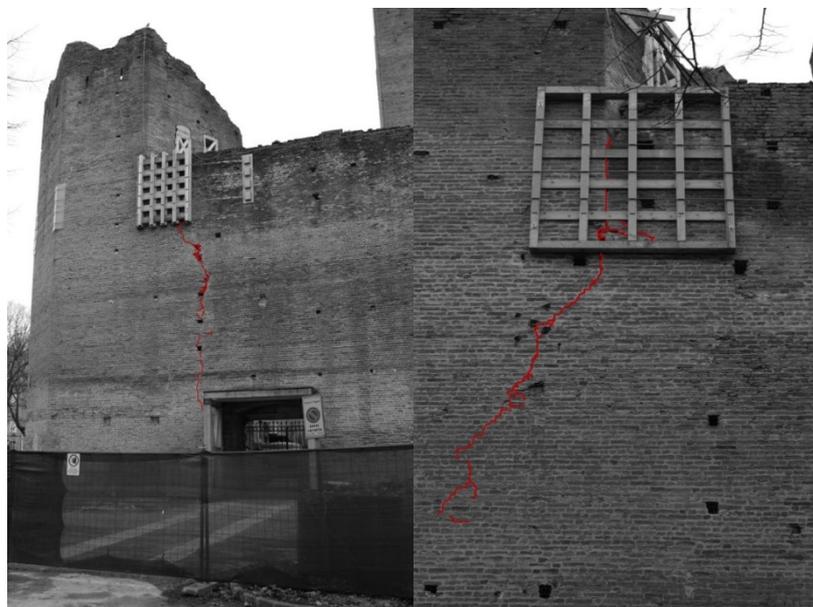
Figura 163 - *Rocca di Reggiolo*. A destra *torre* Nord-Est, facciata Nord, a sinistra *torre* Nord-Ovest, facciata Ovest. Rilievo del quadro fessurativo.

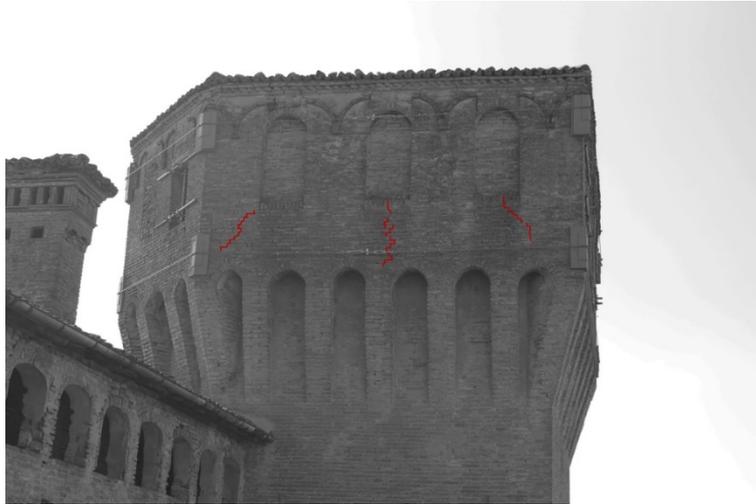
Figura 164 – *Rocca di Vignola*, torre Sud – Ovest, facciata Nord. Rilievo del quadro fessurativo.

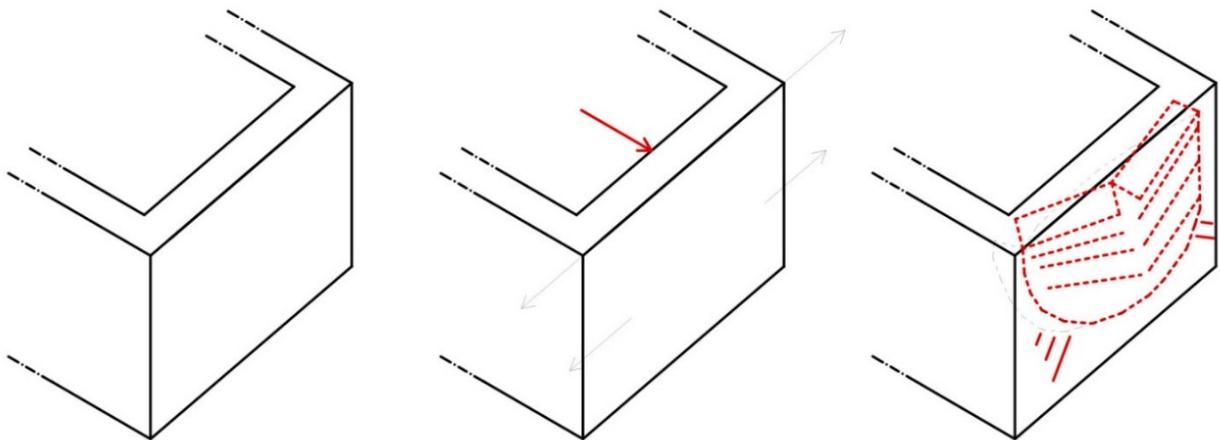
Figura 165 - *Rocca di Vignola*, schema del cinematico di danno che ha caratterizzato le fasi di dissesto della torre Sud-Ovest, facciata Nord. Da sinistra verso destra: situazione ante sisma; schematizzazione azione sismica; situazione post sisma (innesco dei meccanismi di ribaltamento e rilievo del quadro fessurativo).

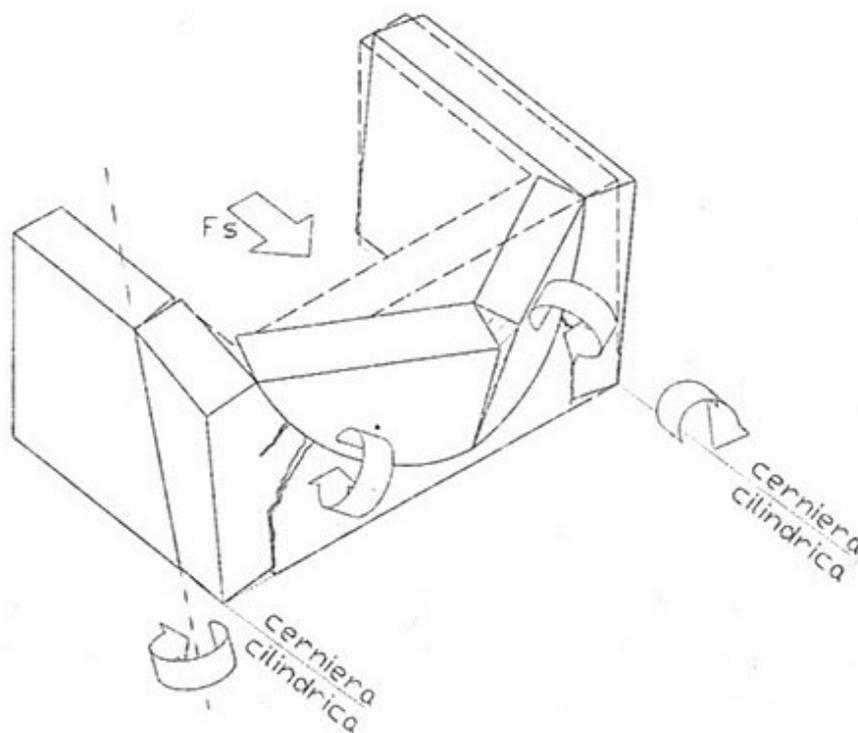
Figura 166 - Schema del cinematismo di danno composto individuabile dall'interpretazione del quadro fessurativo che ha caratterizzato la torre Sud - Ovest, facciata Nord della *Rocca di Vignola*.

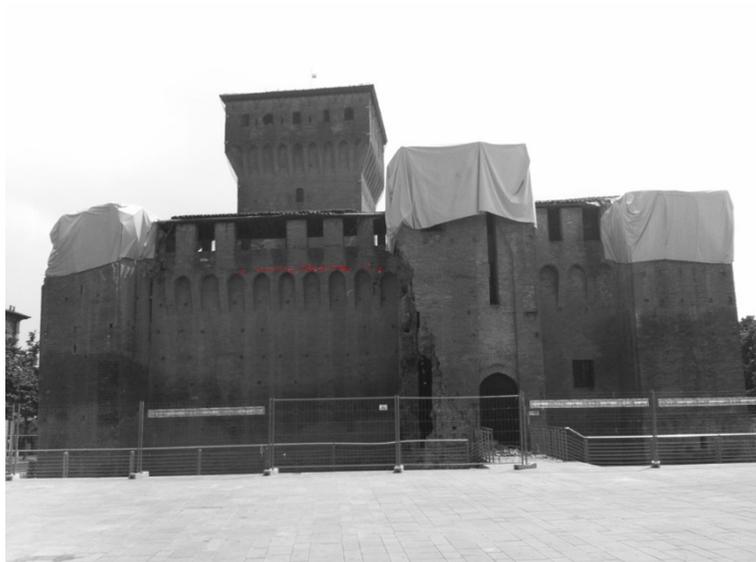
Figura 167 - *Rocca di San Felice sul Panaro*, vista Nord. Le lesioni risarcite con malta chiara, evidenziate in rosso, ricalcano la presenza di una cerniera orizzontale.

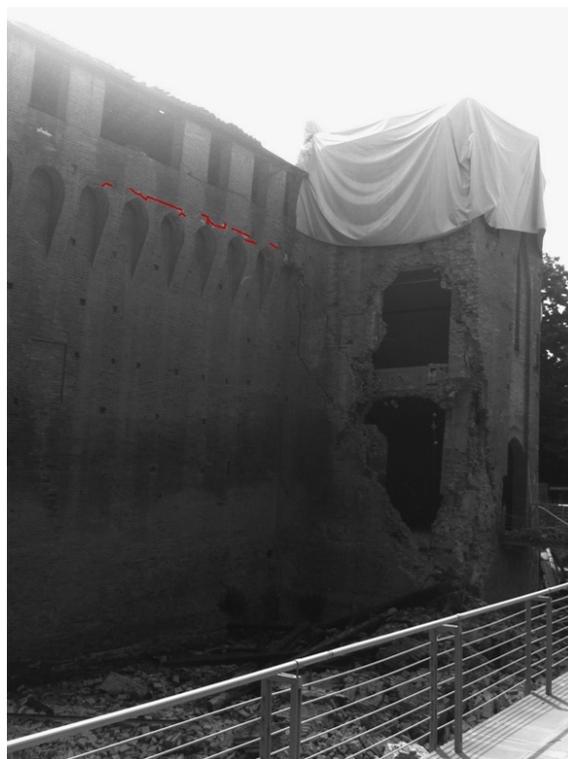
Figura 168 - *Rocca di San Felice sul Panaro*, vista Nord-Ovest. Le lesioni risarcite con malta chiara, evidenziate in rosso, ricalcano la presenza di una cerniera orizzontale.

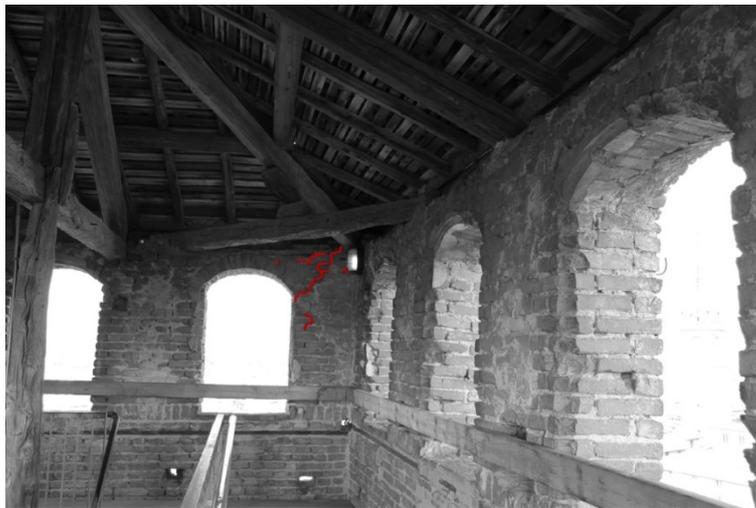
Figura 176 - *Rocca di Vignola*, torre Nord - Est, vista interna angolo Nord - Est, lesioni lato Nord.

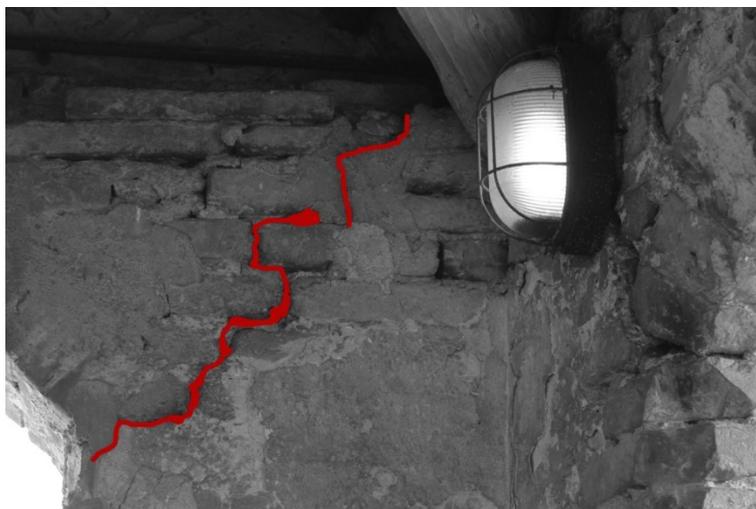
Figura 177 - *Rocca di Vignola*, torre Nord - Est, vista interna angolo Nord - Est, particolare lesioni lato Nord.

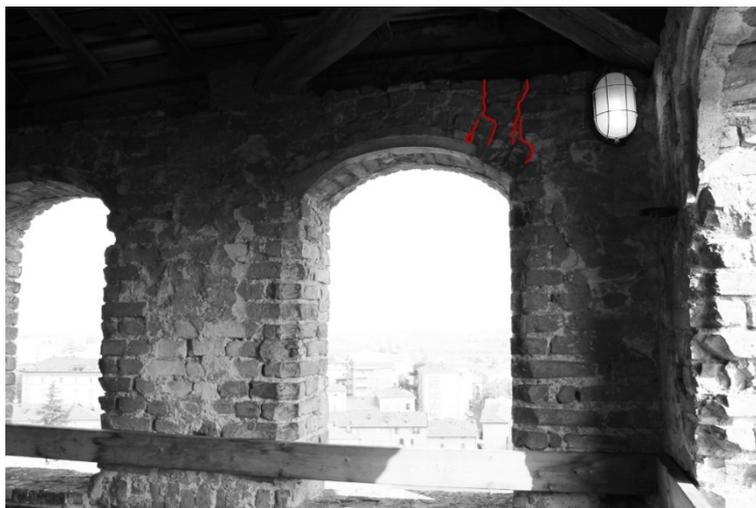
Figura 178 - *Rocca di Vignola*, torre Nord - Est, vista interna angolo Nord - Est, particolare lesioni lato Est.

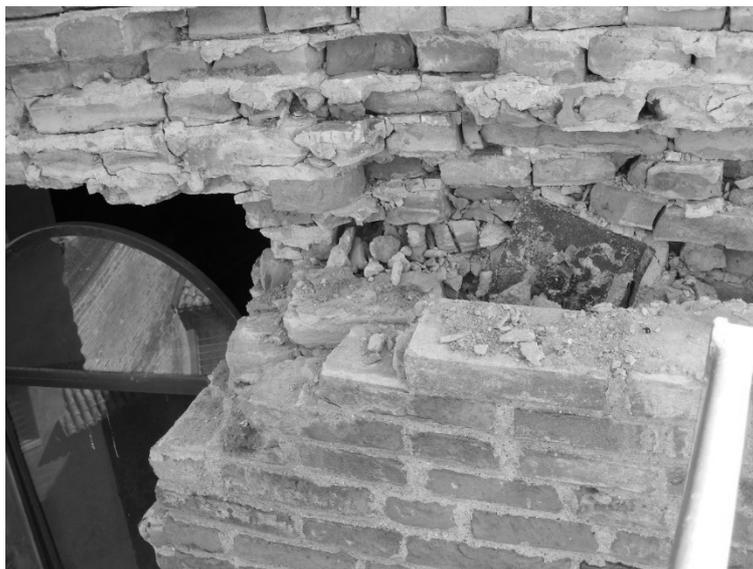
Figura 196 – *Rocca di San Felice sul Panaro*, la presenza di tiranti ha evitato il collasso dell'elemento architettonico, tuttavia il paramento murario più esterno risulta leggermente spanciato.
