Alma Mater Studiorum – Università di Bologna

DOTTORATO DI RICERCA IN
ARCHITETTURA E CULTURE DEL PROGETTO

LO STUDIO DEL MICROCLIMA INDOOR PER LA CONSERVAZIONE
PREVENTIVA DEL PATRIMONIO STORICO ARTISTICO E CULTURALE

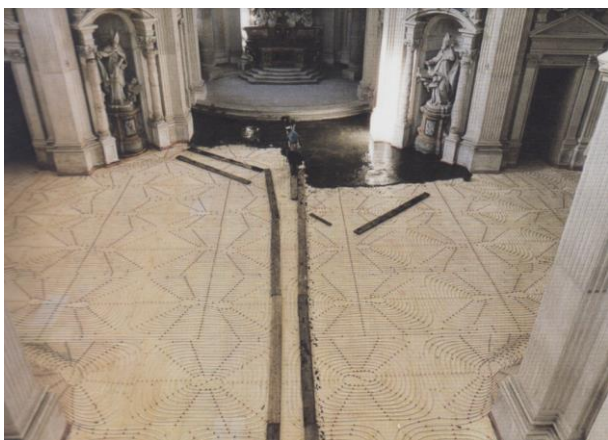
L'impianto di riscaldamento all'interno della Chiesa di Sant'Uberto è stato realizzato con serpentina a pavimento (Figura 21), che è risultata essere la scelta migliore anche dal punto di vista del risparmio energetico.

Figura 21_Chiesa di Sant'Uberto: impianti di riscaldamento con serpentina a pavimento¹³⁸

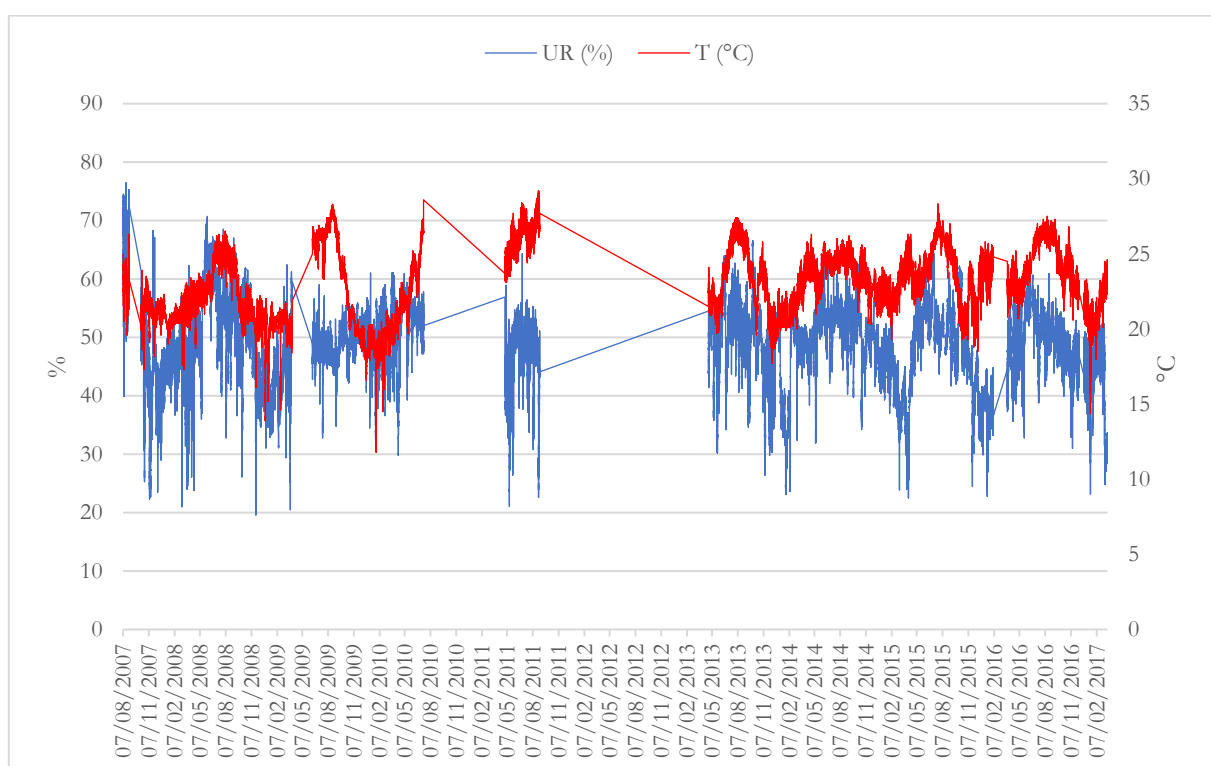
Grafico 1_Trend storico, temperatura e umidità relativa¹⁴³

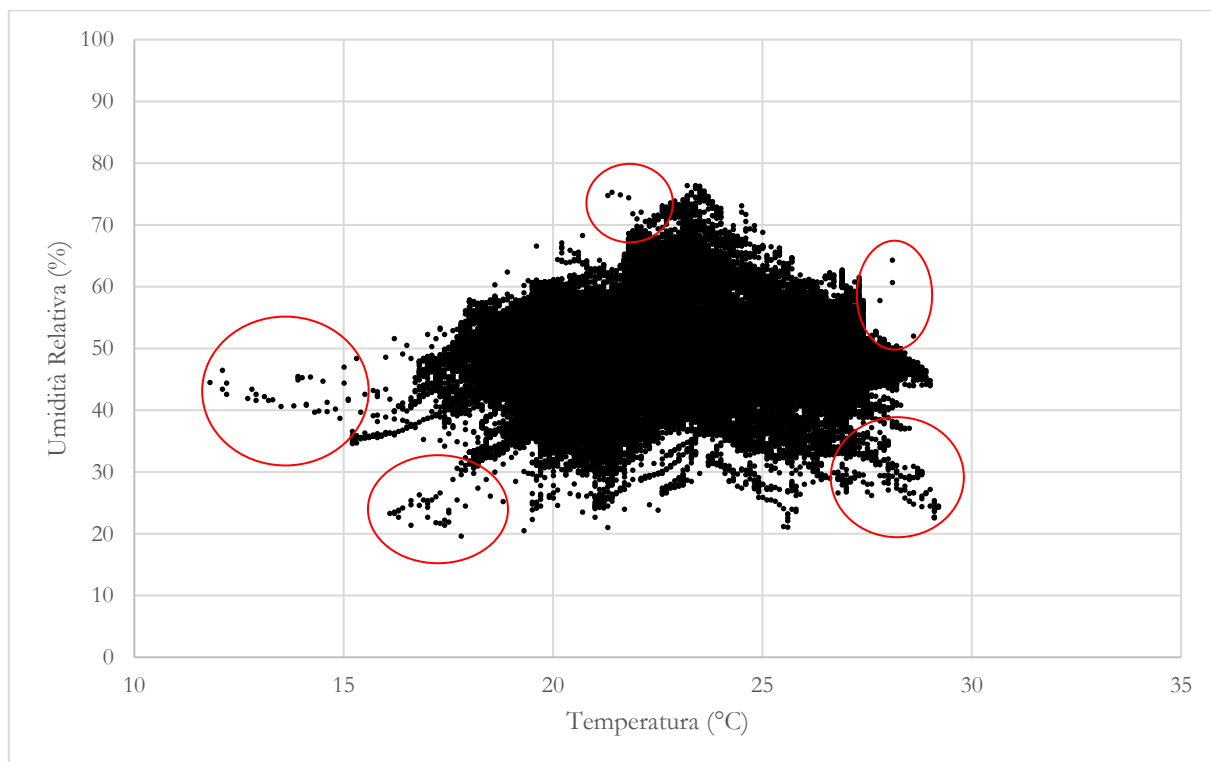
Grafico 4_ Grafico a dispersione

Considerazioni: Dal grafico si evidenziano alcune situazioni puntuali, come valori inferiori ai 15°C o superiori a 26°C per T e inferiori al 30% o superiori al 65% per UR: si tratta di situazioni non dovute all'efficienza termica dell'involucro, bensì probabilmente legate a delle anomalie dell'impianto di climatizzazione. Inoltre, è interessante notare che mediamente i livelli di umidità risultano essere concentrati principalmente tra il 35% e il 60%: i valori di umidità inferiori al 40% devono richiamare l'attenzione degli addetti alla manutenzione e conservazione perché rivelano la necessità di ragionare sul se e come umidificare l'ambiente.

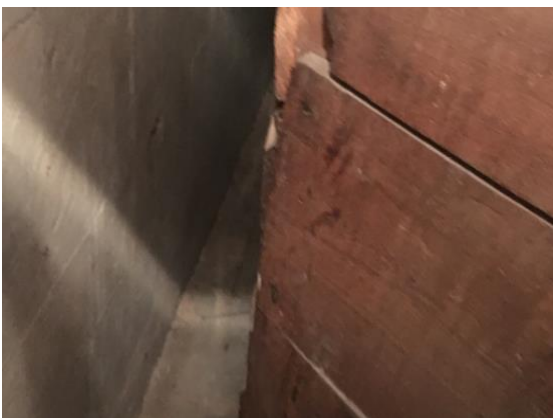
Parlando con i responsabili della gestione e conservazione della Biblioteca, è emerso che vi è uno spazio tra le pareti e le scaffalature in legno (Figura 39), il quale favorisce la conservazione dei beni (principalmente libri, ma anche arredi lignei), salvaguardandoli in parte dall'umidità, che risulterebbe maggiore se vi fosse un contatto diretto con le pareti, ma facilitando al tempo stesso la presenza di diversi insetti. Tali spazi, infatti, sono caratterizzati da: oscurità, umidità e silenzio. Per queste ragioni vi vengono fatti periodicamente una serie di trattamenti anti-xilofagi.

Figura 39_Discostamento delle scaffalature in legno dalle pareti della Biblioteca¹⁸⁴

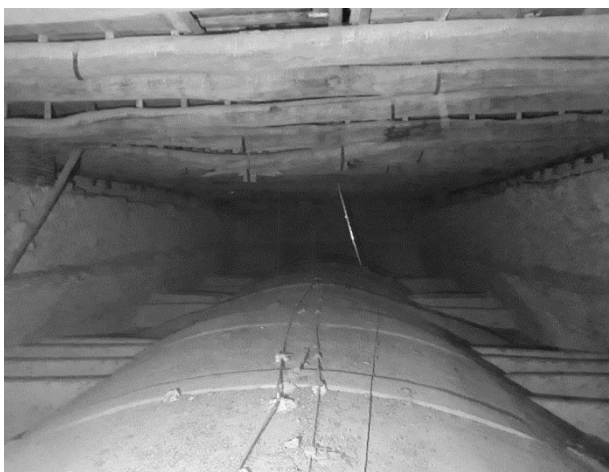
Figura 40_ BUSAL: soffitto a volta ¹⁸⁵

Nel 2008 si realizzarono alcuni lavori all'interno della sala della Biblioteca per l'adeguamento alle norme antincendio, ma l'unica che può essere considerata una vera e propria modifica architettonica risale al XVIII secolo, quando il soffitto a volta del piano della Biblioteca venne abbassato di circa quattro metri, in seguito alla rottura delle volte originali (cedettero nel 1666). Questa modifica venne diretta dagli architetti Garcia Martinez e José Isidro.

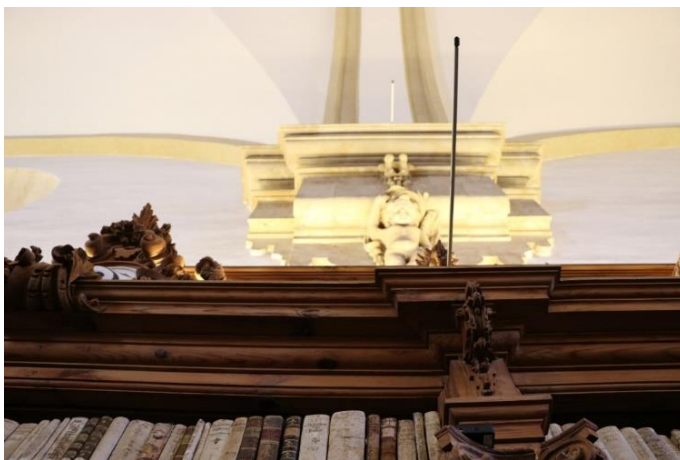
Figura 46_Sonda all'estremità dell'asta¹⁹⁴

Infine, facendo ancora riferimento alla Figura 45, è possibile verificare a che altezza sono state posizionate le sonde. Le altezze evidenziate in verde indicano sonde collocate all’estremità di un’asta, distante dalla parete di almeno 1 metro (es. Figura 46); le altezze non evidenziate indicano invece che le sonde sono

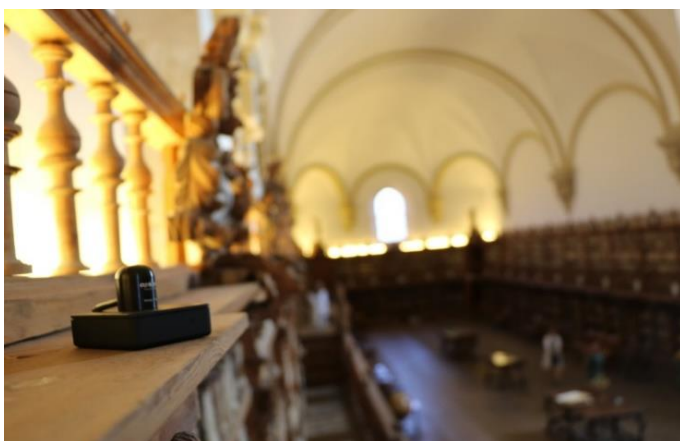
Figura 47_Sonda su superficie¹⁹⁵

state semplicemente appoggiate su una superficie (es. Figura 47). Le sonde 19 e 23, nonostante siano evidenziate in verde, sono le uniche in realtà collocate all'interno degli scaffali, insieme ai libri (es. Figura 48).

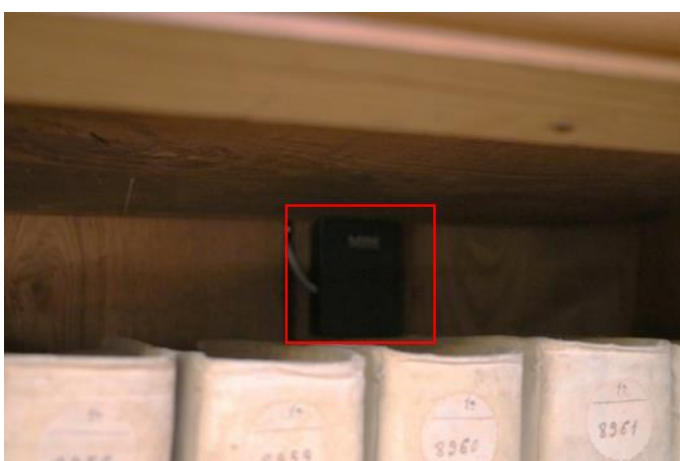
Figura 48_Sonda all'interno degli scaffali¹⁹⁶

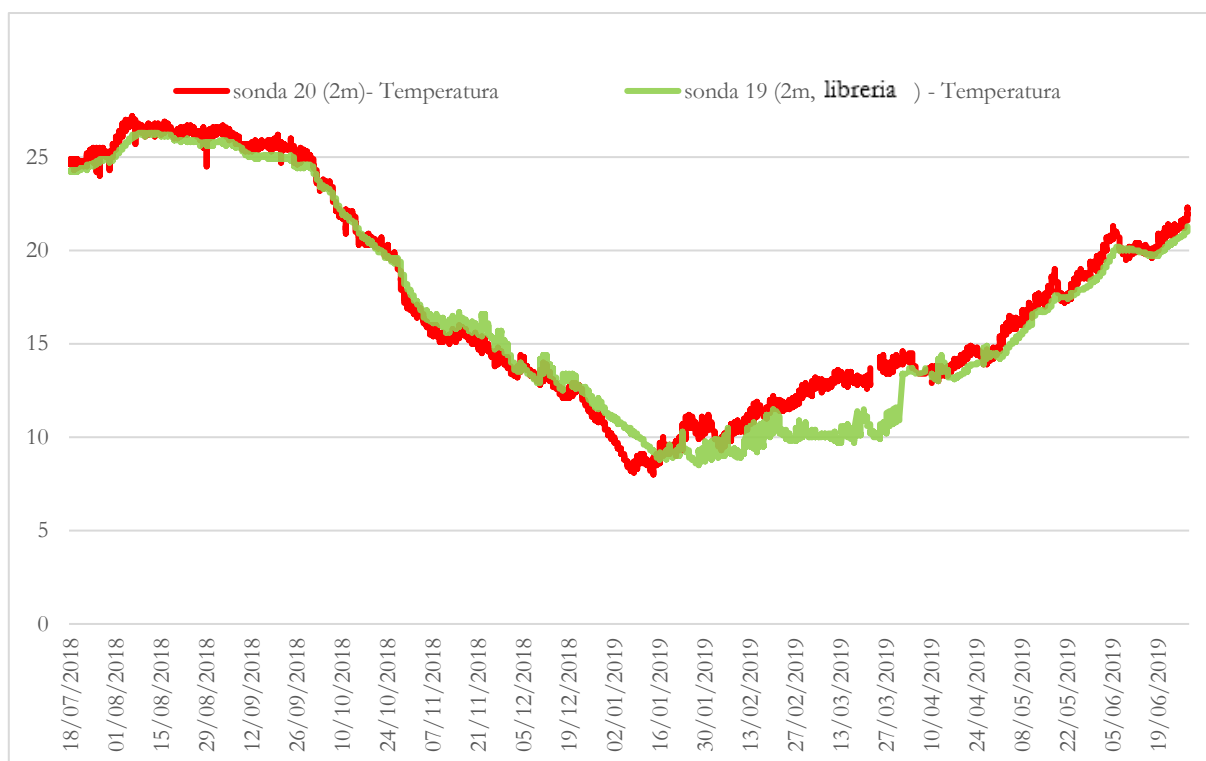
Grafico 46_Sonda 22, sonda 19: temperatura - valori a confronto. libreria

Si è deciso di riportare il Grafico 45, che mette a confronto la tendenza della sonda collocata nel punto più alto (sonda 22, 7m) e quella della sonda collocata nel punto più basso (sonda 20, 2m), perché ci si aspettava una differenza, dovuta all'effetto della stratificazione dell'aria, più evidente. In realtà tutte le sonde (20,16,21), ad esclusione della 23 -situata in uno degli scaffali della libreria, a 2m di altezza-, seguono la medesima tendenza, con valori che differiscono mediamente rispettivamente 0,17°C, 0,07°C e 0,11°C da quelli registrati dalla sonda 22. La stratificazione della temperatura dell'aria risulta essere omogenea.

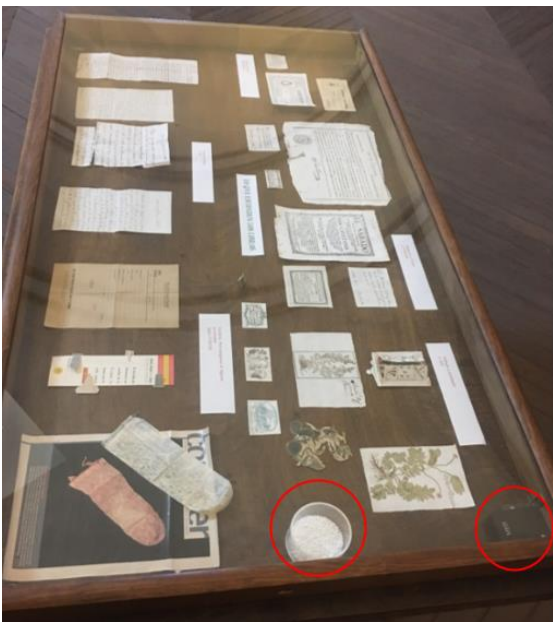
È stato verificato che la stabilità dei dati descritti è dovuta alla presenza di gel di silice all'interno della teca nella quale si trova la sonda 17 (Figura 50). La scelta di sfruttare le proprietà di questa sostanza (SiO_2) essiccatrice, mira a preservare le condizioni conservative dei beni all'interno della teca, composti quasi esclusivamente da carta. Come noto, il gel di silice permette di prevenire la muffa ed assorbe l'umidità, salvaguardando gli oggetti di natura cartacea. Esso non è sufficiente a sostituire l'effetto di un deumidificatore, ma è efficace nei piccoli spazi, preferibilmente chiusi, come appunto vetrinette e teche.

Figura 50_Teca BUSAL: in rosso a sinistra sale di silice; in rosso a destra sonda 17²⁰⁸

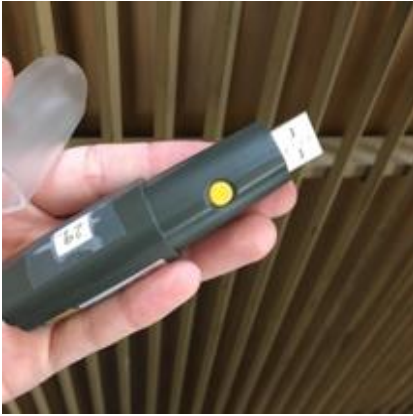
Figura 82_Sonda²⁵⁵

I dati sono stati raccolti direttamente dall'architetto García Morales, che si reca mensilmente in Cattedrale, con fine di sopralluogo e per scaricare circa 4800 dati per ogni sonda posizionata all'interno del Portico della Gloria e nel resto della Cattedrale (Figura 82, 83, 84). Attualmente, nel Portico, ve ne sono 11 attive. Queste sonde hanno un attacco USB, registrano ogni 15 minuti i parametri temperatura e umidità relativa e non vi è la possibilità di accesso da remoto per impossibilità di collegarsi ad una rete Wi-Fi: l'unica rete Wi-Fi presente in Cattedrale è ad uso esclusivo della sicurezza.

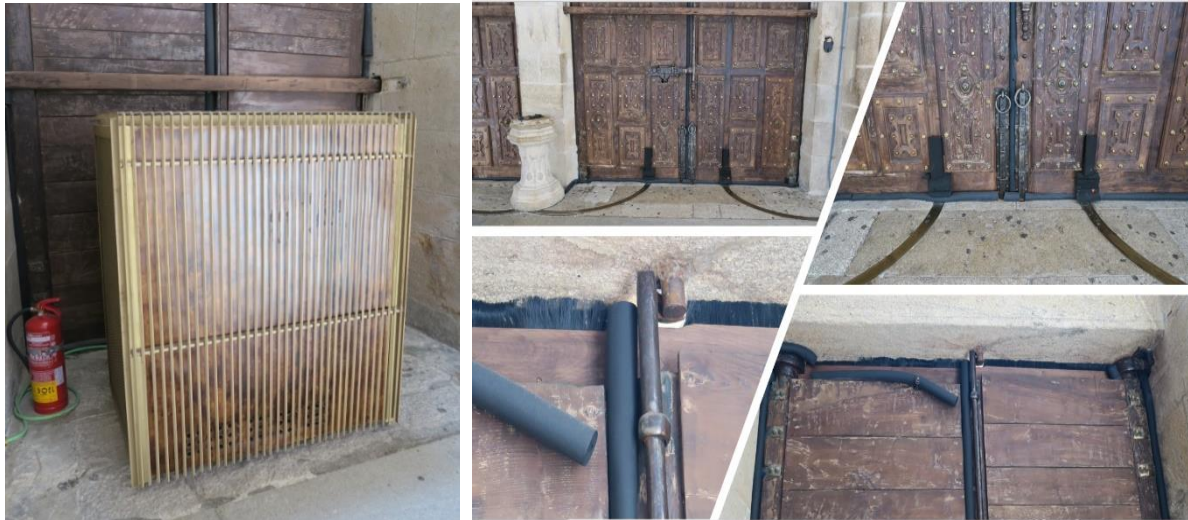
Figura 85_Portico della Gloria: a sinistra una delle due UTA presenti, a destra il Portale dell'Obradoiro ²⁵⁸

I parametri microclimatici registrati dalle sonde durante il periodo di monitoraggio *indoor* considerato, sono stati utilizzati innanzitutto per procedere con l'analisi e l'interpretazione dei dati, grazie all'elaborazione di alcuni grafici tramite il software Excel. È stato così possibile valutare le condizioni microclimatiche che caratterizzano attualmente il Portico della Gloria, nelle condizioni attuali: con la presenza di due unità di trattamento d'aria attive (Figura 85, a sinistra); separato dal resto della cattedrale tramite pannelli in legno; aperto ai visitatori (gruppi composti da 25 persone al massimo); con il portale dell'Obradoiro continuamente chiuso, con il fine di contenere le infiltrazioni d'aria e di umidità dall'esterno (Figura 85, a destra).

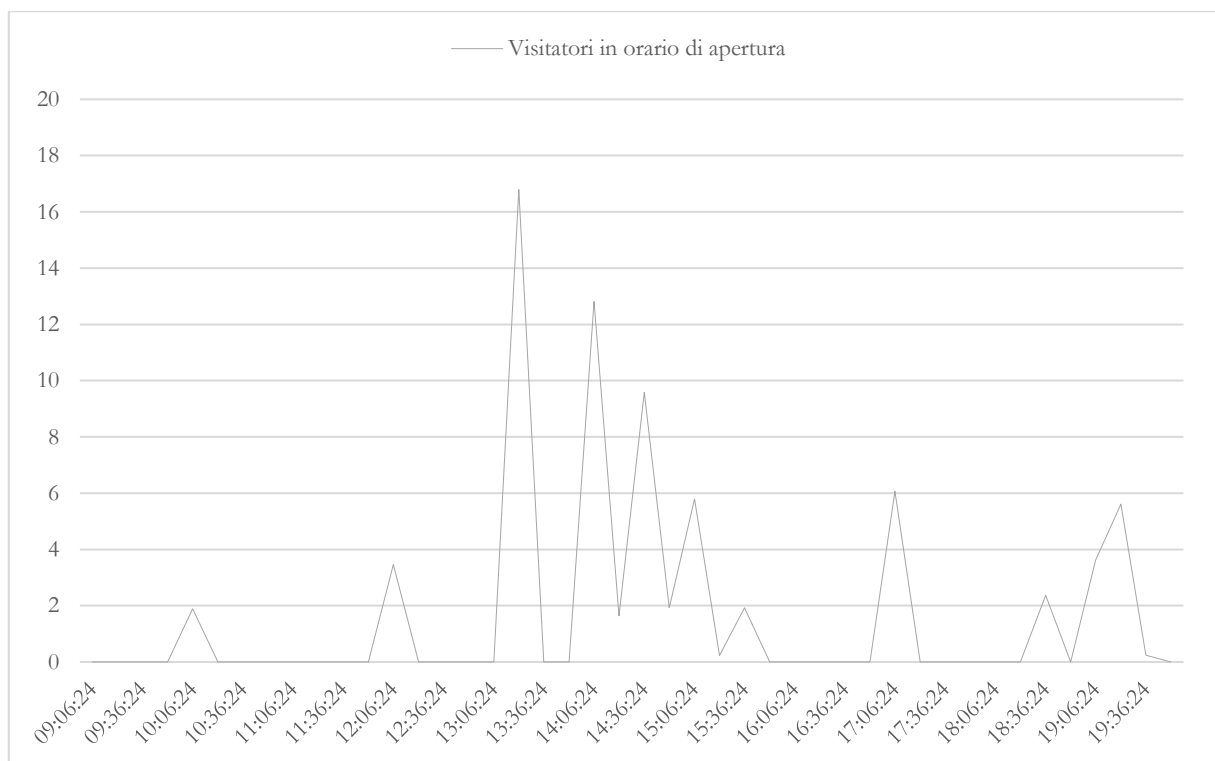
Grafico 110_Giornata invernale: 14/03/2019 – numero di visitatori

Per i grafici seguenti sono state selezionate con criterio casuale 4 giornate (1 per ogni settimana-tipo) su cui verificare il numero dei visitatori presenti durante gli orari di apertura.

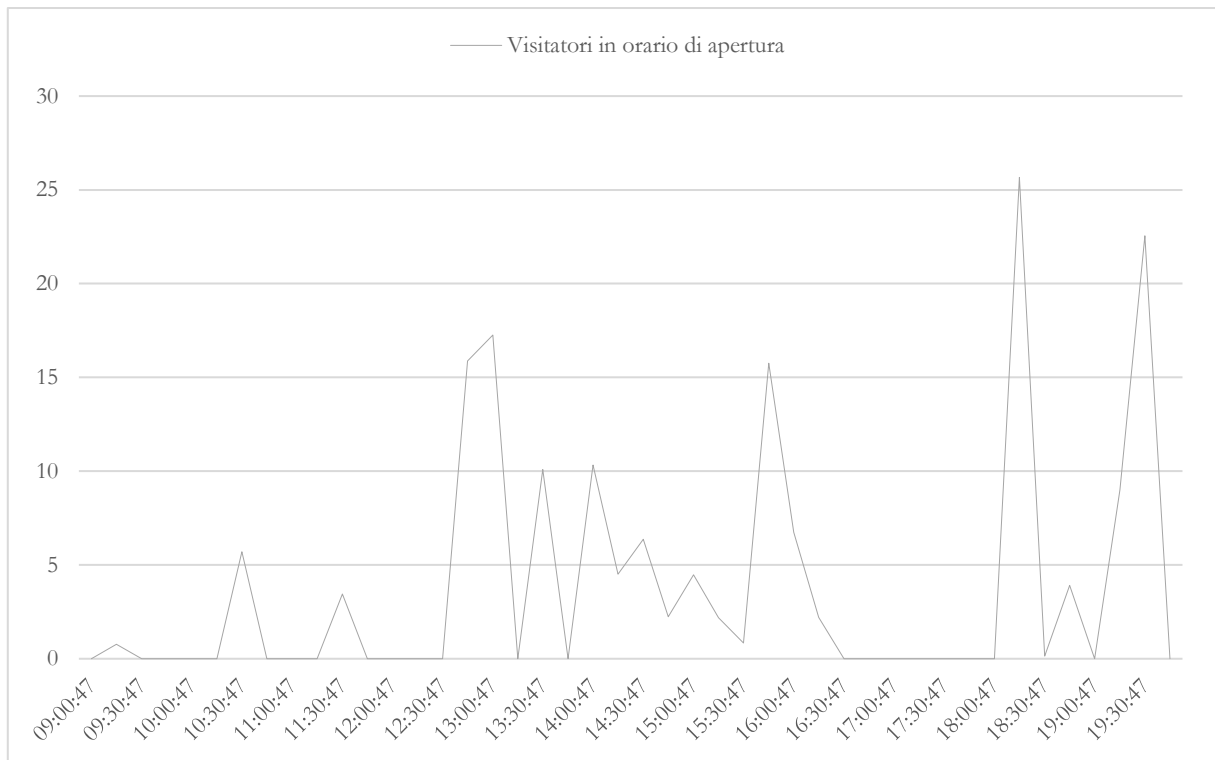
Grafico 111_Giornata primaverile: 20/05/2019 – numero di visitatori

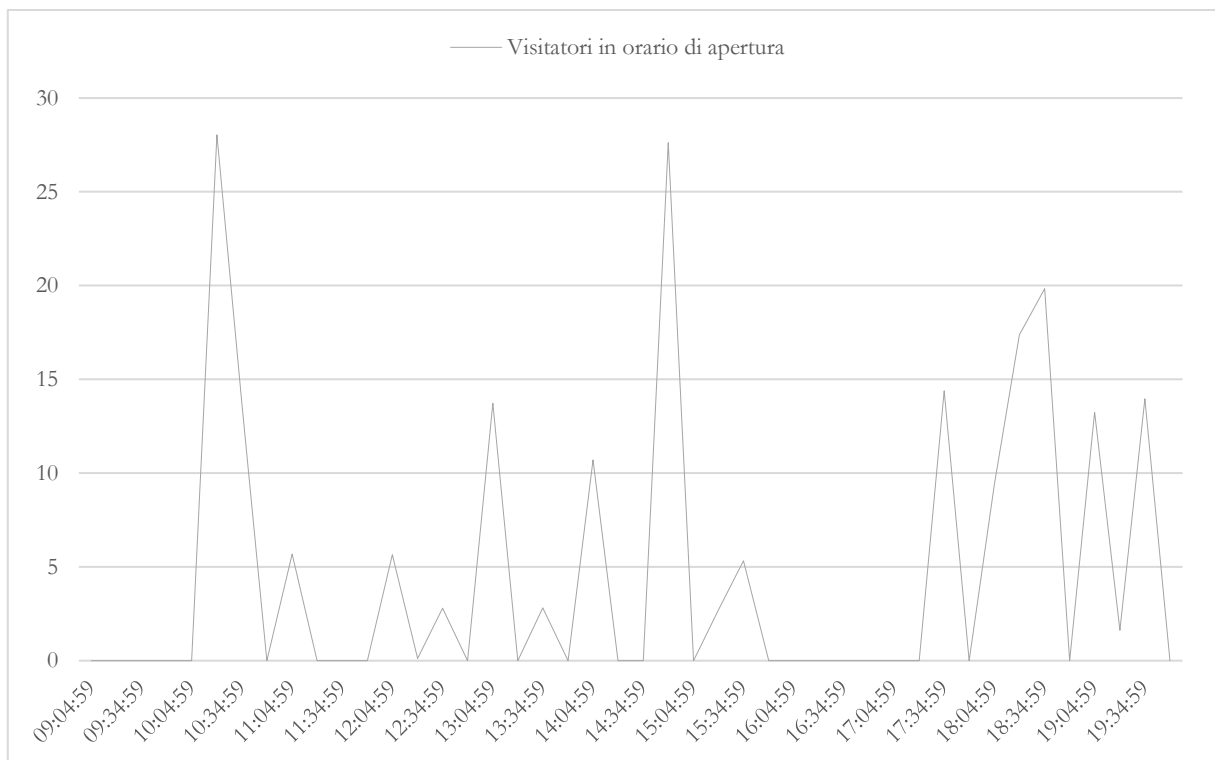
Grafico 112_Giornata estiva: 5/07/2019 – numero di visitatori

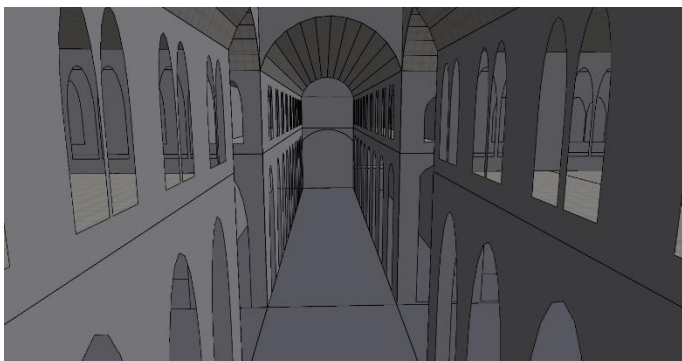
Figura 88_Modello 3D in IES.VE²⁶⁸

Essendo la Cattedrale un'architettura molto complessa e non disponendo del materiale necessario per poter riprodurre correttamente tutte le aperture e le geometrie presenti all'interno della stessa, in tutte le sue parti, il modello (Figura 88), il modello è stato realizzato utilizzando le piante e le sezioni di cui si disponeva (non esaustive) e le fotografie scattate in loco. Si specifica che nel caso della simulazione virtuale dei parametri microclimatici di un ambiente *indoor* i programmi di simulazione permettono di

ottenere dei modelli validati (per quanto riguarda i parametri microclimatici *indoor*²⁶⁷), nonostante eventuali imperfezioni geometriche.
