Alma Mater Studiorum – Università di Bologna

DOTTORATO DI RICERCA IN INGEGNERIA DEI MATERIALI

PROBLEMI DI DIAGNOSTICA E RESTAURO DEI MATERIALI DECORATIVI NELL'ARCHITETTURA LIBERTY IN EMILIA-ROMAGNA

Presentata da: ing. Luca Baldazzi

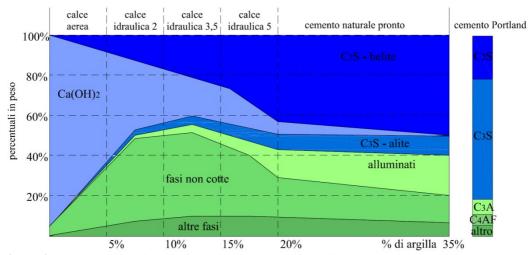
Figura 2 Composizione mineralogica delle calci aeree, idrauliche, cementi naturali e Portland (2).

Questo cemento era in seguito macinato in macinatrici a palle e omogeneizzato prima della spedizione al fine di ottenere una qualità regolare. La composizione mineralogica del cemento naturale è descritta in Figura 2 ed in Tabella 2. La composizione di un cemento Portland ed un cemento pronto attuale, determinata tramite XRF, è riportata in Tabella 3. Il cemento pronto presenta tenori di Al₂O₃, MgO e SO₃ nettamente più elevati di un Portland (a causa del particolare tipo di pietra utilizzata, composta da strati sedimentari deformati e piegati di origine tettonica che si sono formati durante l'orogenesi alpina) ed una concentrazione in CaO più bassa (2).

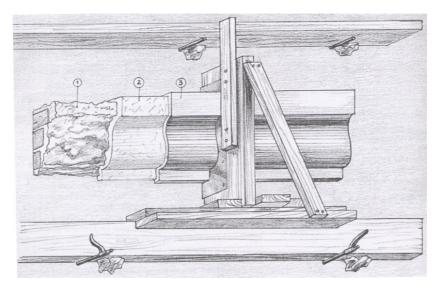
Figura 68 Realizzazione di una cornice lineare. 1 Ossatura ricoperta da schizzatura, 2 Malta d'arriccio applicata a cazzuola, 3 Arriccio già plasmato dal ripetuto scorrimento del modano (10).

Le decorazioni di facciata, come i cornicioni, venivano preparati in laboratorio ed applicati successivamente in cantiere. I cornicioni di coronamento per le costruzioni in cemento armato venivano invece gettati contemporaneamente al solaio dell'ultimo piano (74). Le decorazioni semplici come le cornici, le bozze od il rivestimento di colonne venivano eseguite in 3 strati: rinzaffo, l'arriccio e l'intonachino. Il rinzaffo doveva avere un ancoraggio ottimale al supporto ed una scabrosità tale da garantire un aggrappaggio altrettanto stabile per gli strati successivi, tale strato era composto da sabbia di granulometria medio-grossa in quantità pari a circa 2,5 volte il legante cementizio. Quando il rinzaffo si era indurito si procedeva ad una bagnatura per stendere l'arriccio (2 cm di spessore) e l'intonachino (2-3 mm). La malta dell'arriccio doveva essere ben pressata, per evitare la formazione di cavillature da ritiro o fessurazioni e veniva preparata con un rapporto legante-aggregato di 1:3. L'intonachino doveva essere steso nella stessa giornata di lavoro dell'arriccio per avere la completa omogeneità del manufatto, inoltre, dato che in questa fase era importante una buona compressione, l'applicazione della malta veniva eseguita con cazzuola e successivamente stesa con il modano facendolo scorrere sempre nello stesso verso (Figura 68). Infine, per ottenere un manufatto omogeneo si piallavano le superfici con idonei strumenti in legno, accompagnando l'operazione con bagnature non eccessive. Durante l'estate la stagionatura del manufatto doveva essere protetta dall'esposizione diretta al sole e mantenuta umida con stracci bagnati. Il velo era composto da un cemento pigmentato a secco, sabbia fine e lavata con rapporto sabbia/cemento 1:1 e acqua. Per la realizzazioni di cornici lineari e curve sono fondamentali i modani (Figura 69 - Figura 70) ed i marciamodani, questi ultimi venivano fissati sulla facciata attraverso il filo a piombo. I regoli venivano applicati al muro tramite sargenti infissi nelle commettiture dei conci e "punti" provvisori in gesso da presa, posizionati come piccole mensole triangolari dalla parte in cui non avveniva lo scorrimento del marciamodano. Successivamente venivano applicate le ossature in laterizio nella giusta collocazione e dimensione per garantire il giusto scorrimento del marciamodani.

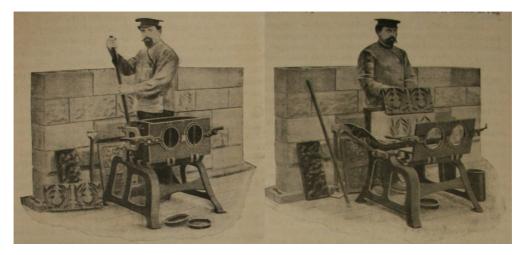
Figura 83 La macchina "Berbet" per la fabbricazione dei blocchi cavi di calcestruzzo (83).

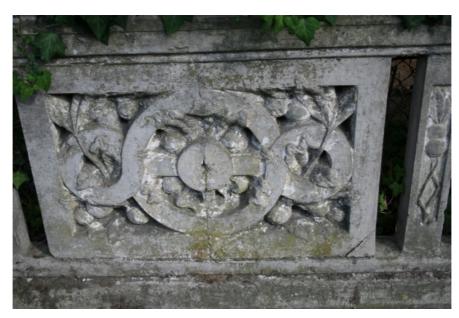
Figura 84 Patina biologica ed alcune piccole fessurazioni nel basamento della recinzione del villino in viale Trento e Trieste 26 angolo viale Cesare Battisti, Riccione.

Figura 84). Ambienti particolarmente aggressivi sono quelli costieri per la vicinanza al mare (e quindi ai cloruri) e gli ambienti urbani (per l'inquinamento atmosferico) (86, 87, 88).

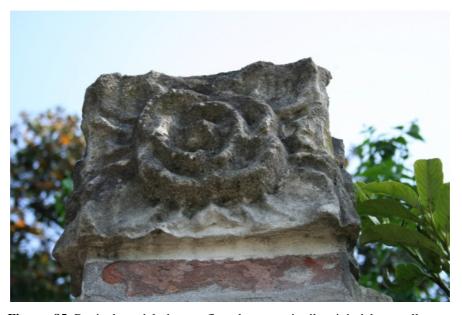
Figura 85 Particolare del decoro floreale sopra i pilastrini del cancello con depositi, Villa Amalia, viale Cavour 194, Ferrara, Ciro Contini, 1905.

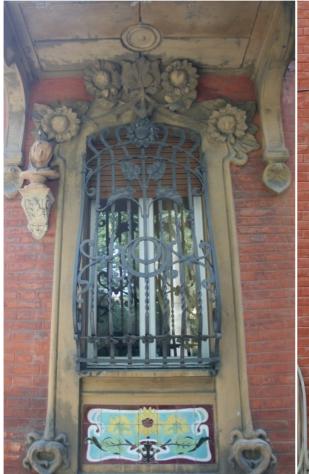
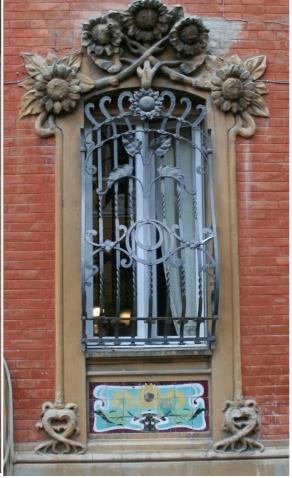
Figura 88 Particolare del decoro floreale con Figura 89 Particolare del decoro floreale con depositi sopra la finestra nel prospetto est del villino in via Audinot 9, Bologna, Paolo Sironi, 1905.

depositi sopra la finestra nel prospetto sud del villino in via Audinot 9, Bologna, Paolo Sironi, 1905.

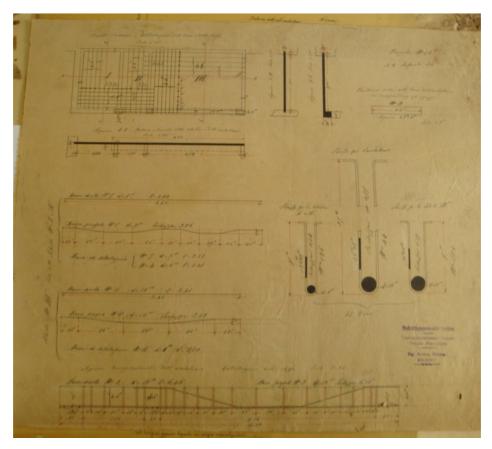
Figura 104 Elaborato grafico con indicazioni delle armature dei solai in cemento armato per villa Gina in via S.Agnese 1 angolo via della Salute, Borgo Panigale (Bologna), Attilio Muggia, 1900. Archivio Muggia, Biblioteca Ordine degli architetti di Bologna, via Saragozza 175, Bologna.

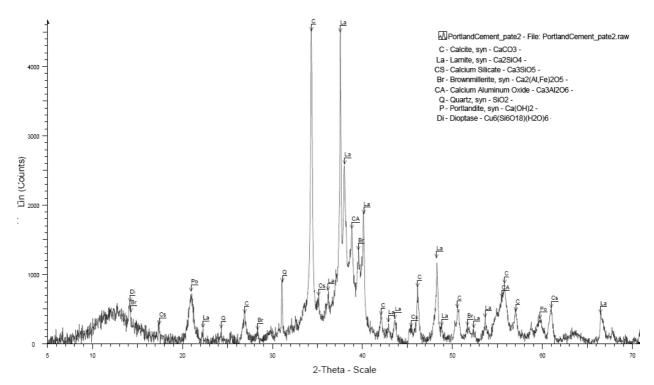
Figura 113 Diffrattogramma di un cemento Portland II.

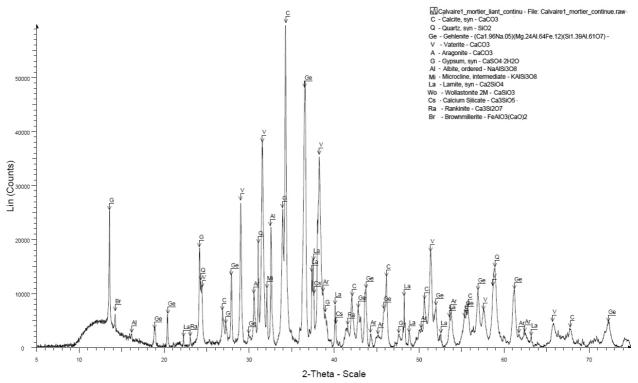
Figura 114 Diffrattogramma di una malta di cemento romano (Francia, fine XIX sec).

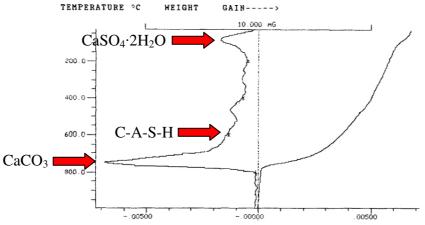
Figura 115 Curva TG di una malta in cemento dalla chiesa di Hagia Sophia (108).

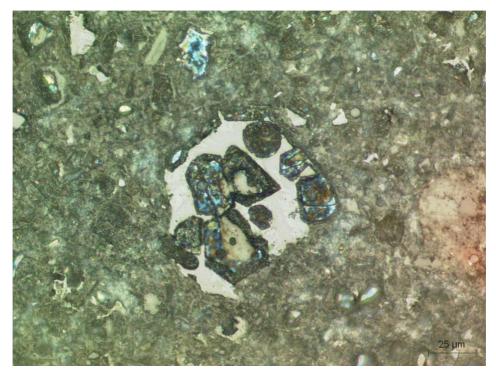
Figura 116 Sezioni lucide eseguite su un campione di pasta di cemento Portland, attacco con borace. I cristalli di alite (spigolosi e blu) sono visibili all'interno del grano anidro.

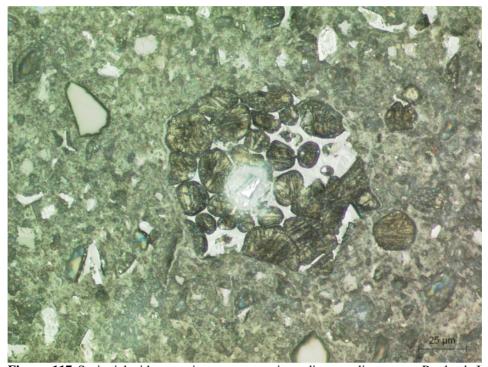
Figura 117 Sezioni lucide eseguite su un campione di pasta di cemento Portland. I cristalli di belite del tipo I sono chiaramente visibili all'interno del grano anidro.

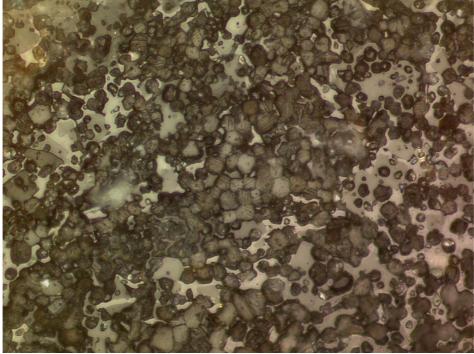
Figura 118 Sezioni lucide eseguite su un campione di malta in cemento romano (Francia, fine XIX sec.). Piccoli cristalli di belite di tipo II sono visibili al centro.

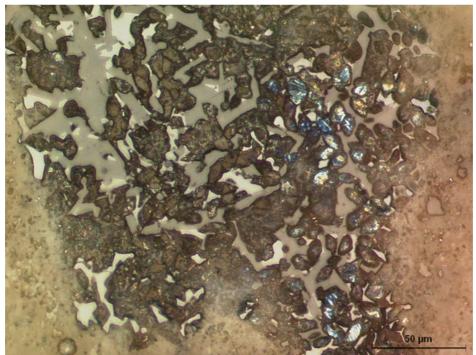
Figura 119 Sezioni lucide eseguite su un campione di malta in cemento romano (Francia, fine XIX sec.). La separazione tra la fase ricca in ferro (C_4AF , bianca) ed il C_3A (grigio) è chiaramente visibile in alto a sinistra. Questo è dovuto ad un lento raffreddamento.

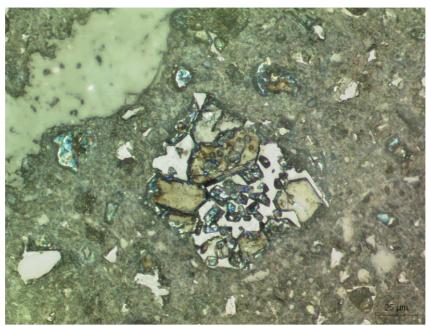
Figura 120 Sezioni lucide eseguite su un campione di pasta di cemento Portland, attacco con borace. Non è visibile alcuna separazione tra il C_3A ed il C_4AF , rapido raffreddamento.

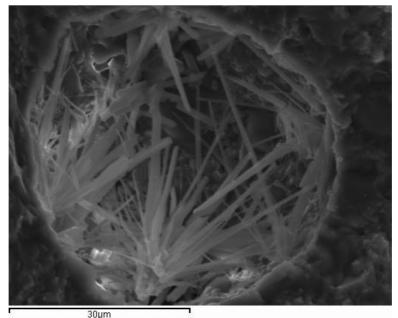
Figura 123 Ettringite all'interno di un poro, gentile concessione di LRMH.

Con il SEM è possibile osservare anche la portlandite esagonale nei pori e nella matrice delle malte idrauliche, gli aghi di ettringite (Figura 123) e gesso nei pori o nella pasta di cemento.

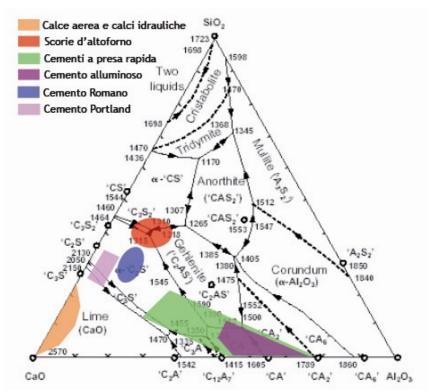
Figura 124 Composizione chimica (triangolo $CaO-Al_2O_3-SiO_2$) di diversi leganti, espresso in ossidi (105).

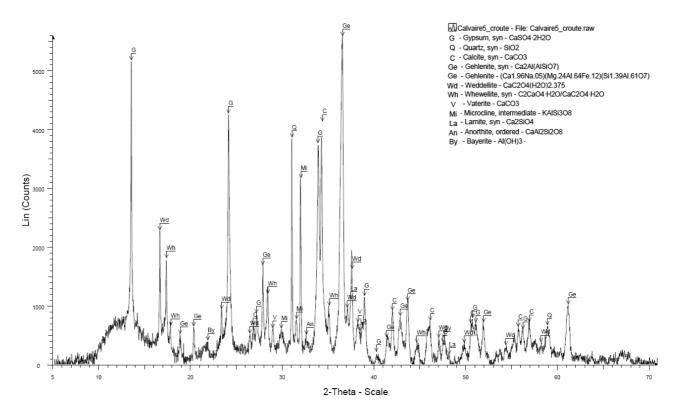
Figura 125 Campione di crosta nera prelevata da una malta di cemento romano (Francia, fine XIX sec.).

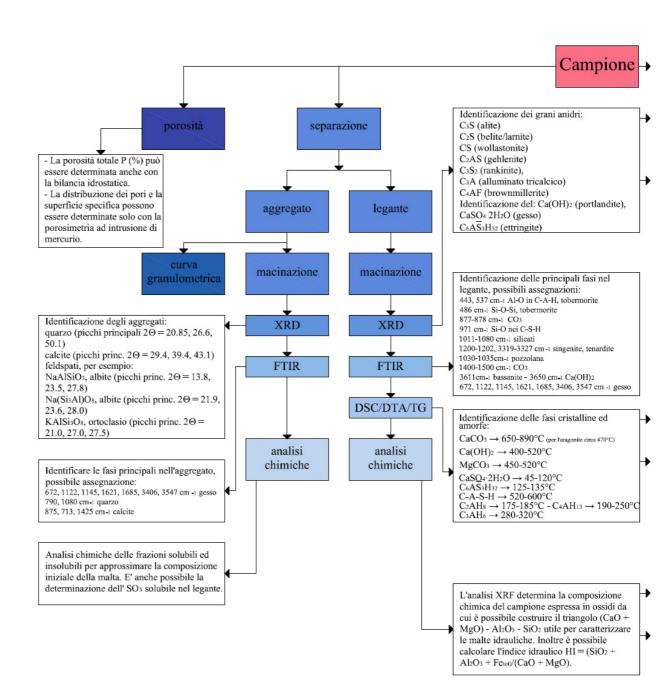
Figura 127 Schema per una caratterizzazione delle malte di cemento.

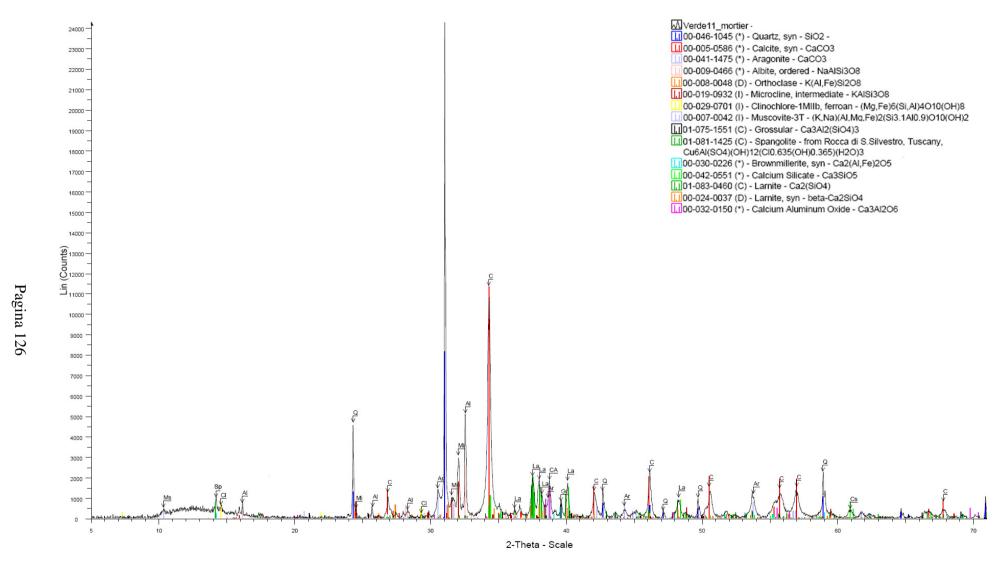
Figura 128 Diffrattogramma del campione V11.

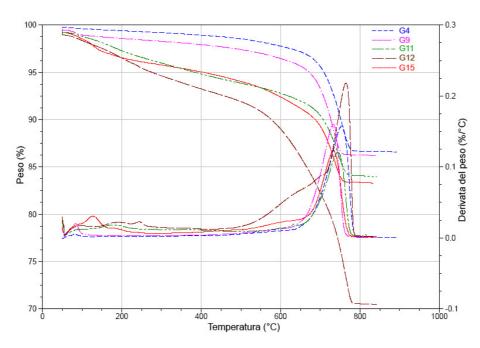
Figura 129 Termogravimetrie dei campioni più significativi di villa Gina a Bologna.

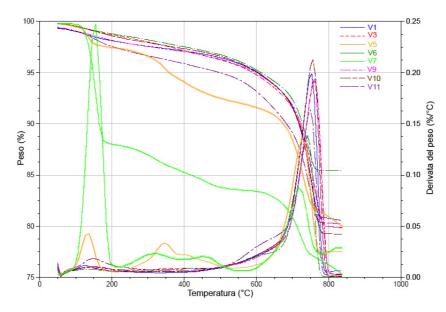
Figura 130 Termogravimetrie dei campioni di villa Verde a Bologna.

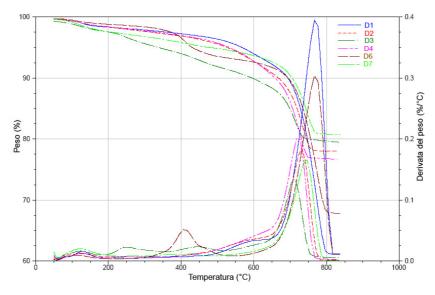
Figura 131 Termogravimetrie dei campioni dell'ex albergo Dorando a Carpi.

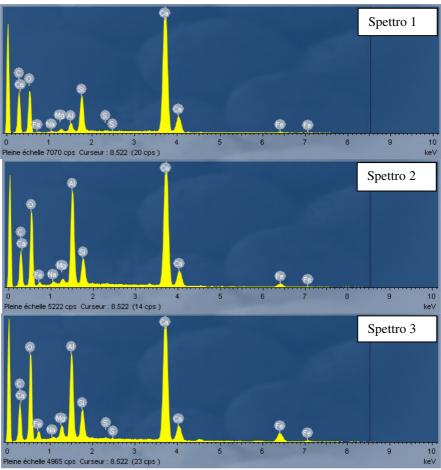
Figura 140 Grano anidro all'interno del campione V11 osservato rispettivamente al microscopio ottico (a sinistra) e con il SEM (a destra). Sotto le rispettive analisi EDS dei punti 1,2 e 3.

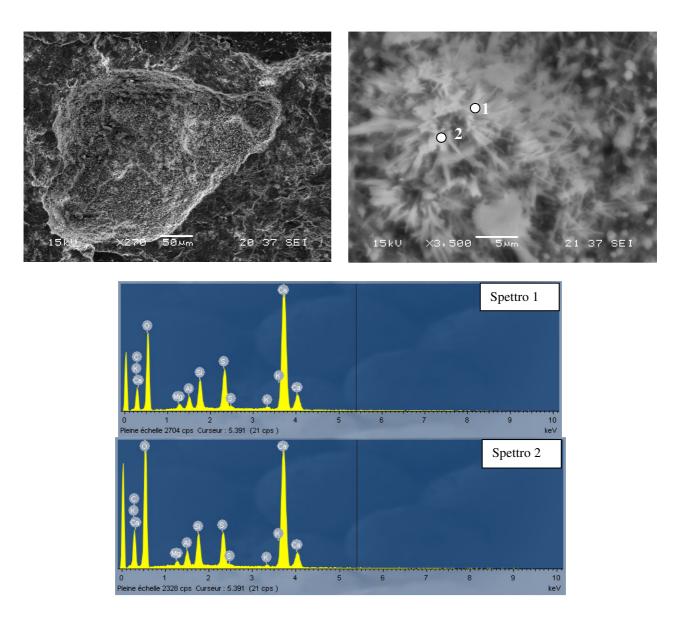
Figura 141 Ettringite osservata all'interno del campione V11. Al di sotto le rispettive analisi EDS.

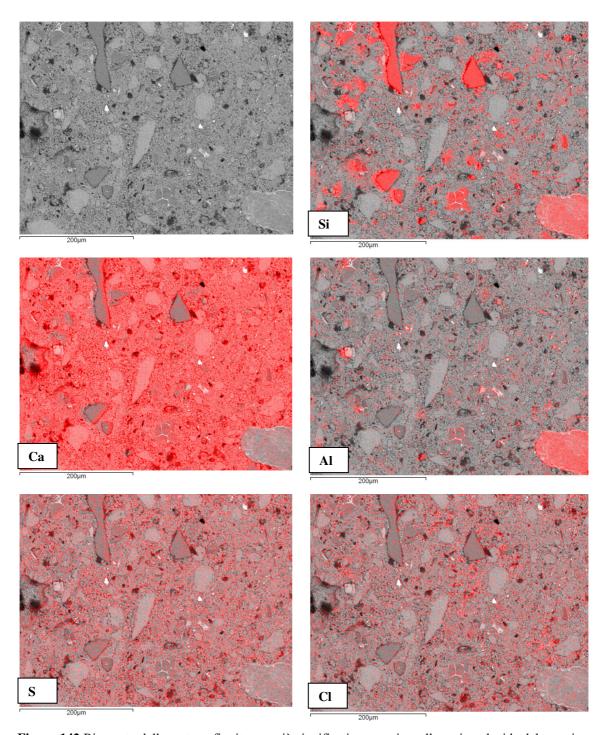
Figura 142 Riassunto delle cartografie ritenute più significative eseguite sulla sezione lucida del campione D1.

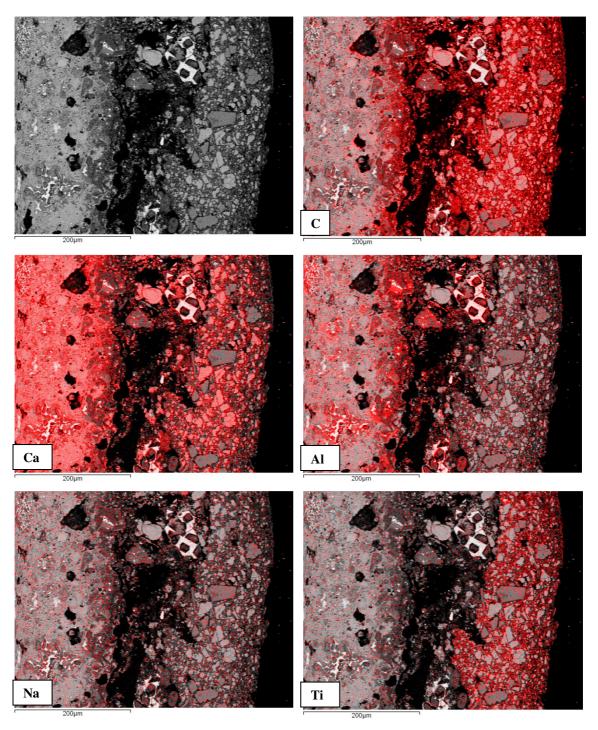
Figura 143 Riassunto delle cartografie ritenute più significative eseguite sulla sezione lucida del campione V11.

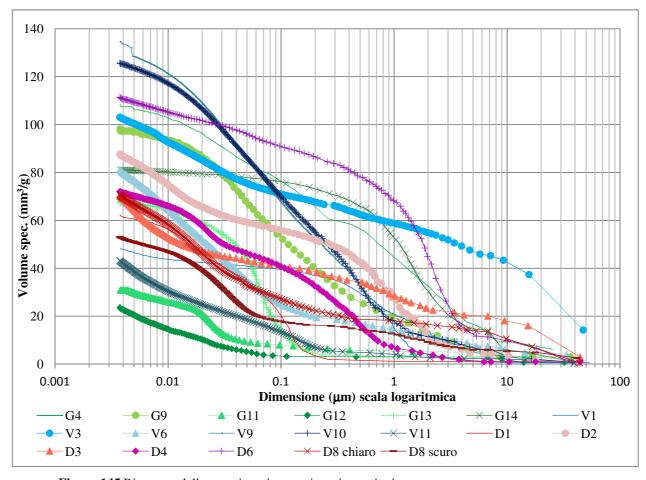
Figura 145 Riassunto delle porosimetrie eseguite sui campioni.

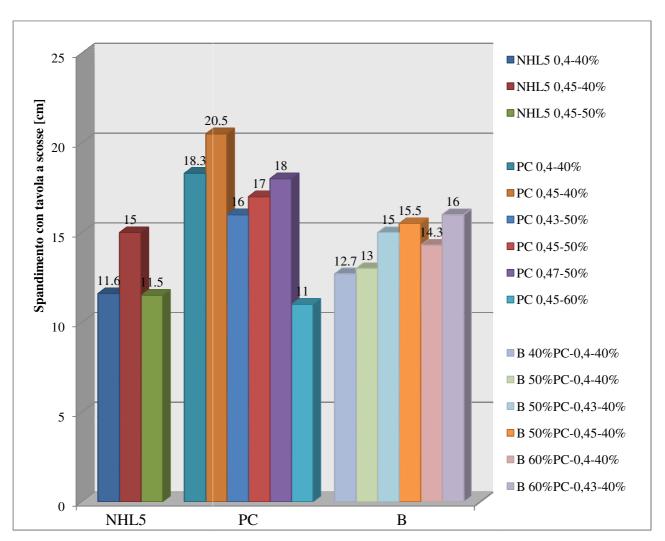
Figura 146 Determinazione della lavorabilità mediante l'impiego della tavola a scosse.

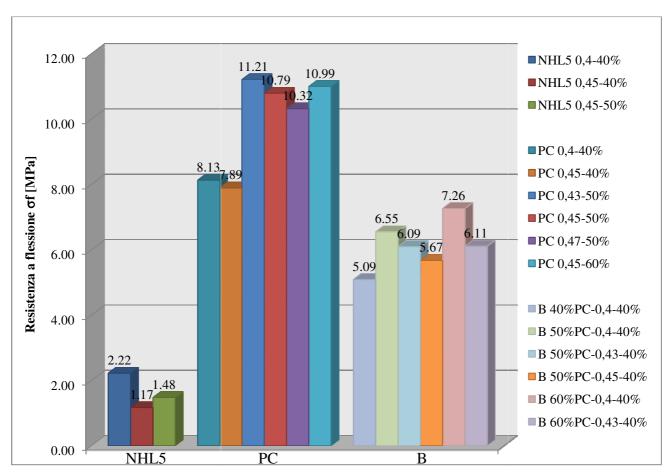
Figura 147 Resistenza a flessione a 28 giorni delle malte preparate.

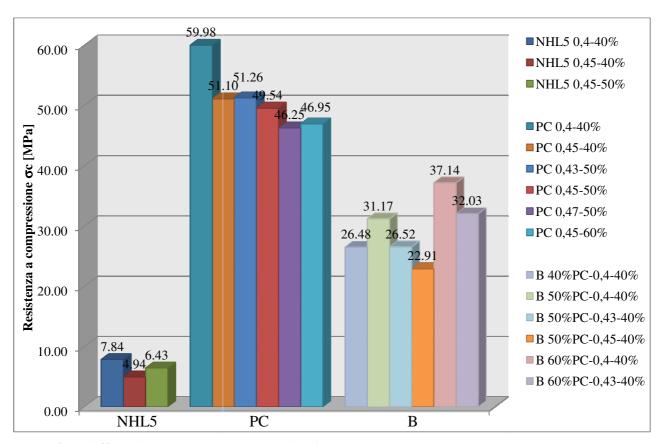
Figura 148 Resistenza a compressione a 28 giorni delle malte preparate.

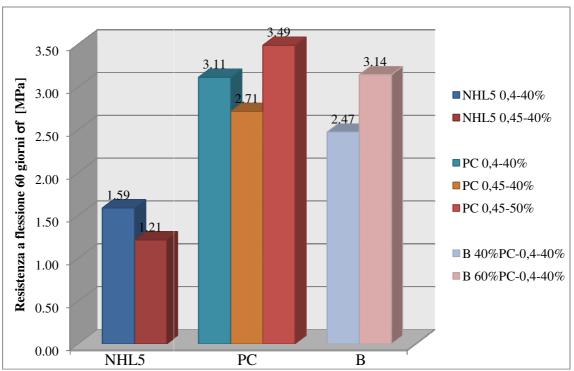
Figura 149 Resistenza a flessione a 60 giorni delle malte preparate.

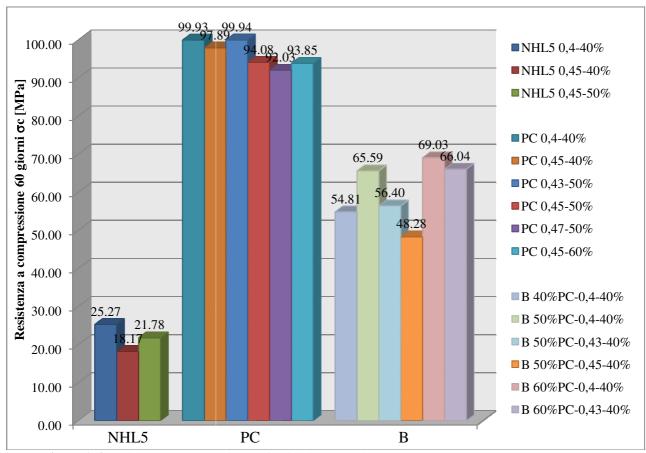
Figura 150 Resistenza a compressione a 60 giorni delle malte preparate.

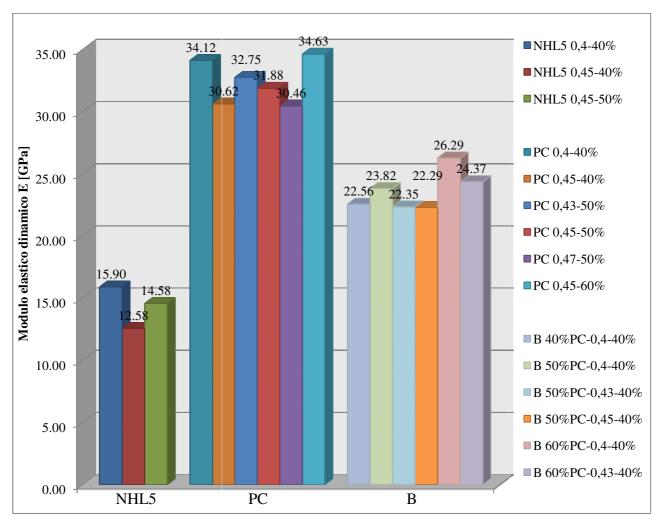
Figura 151 Modulo elastico dinamico delle malte preparate.

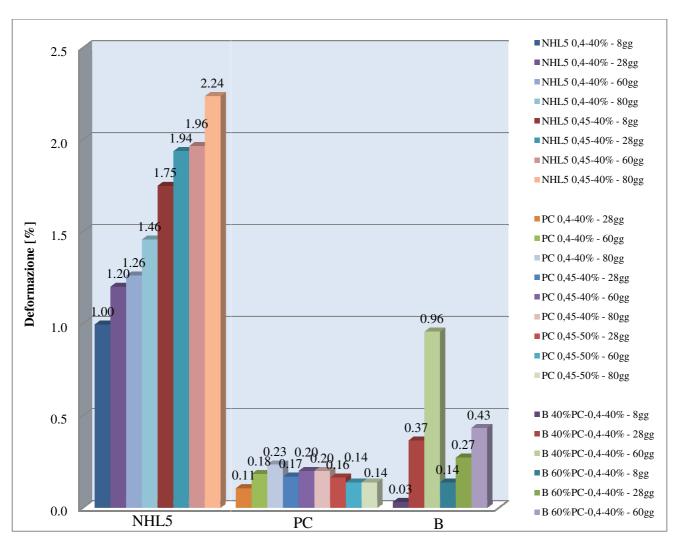
Figura 152 Deformazione percentuale delle malte preparate al variare del tempo.

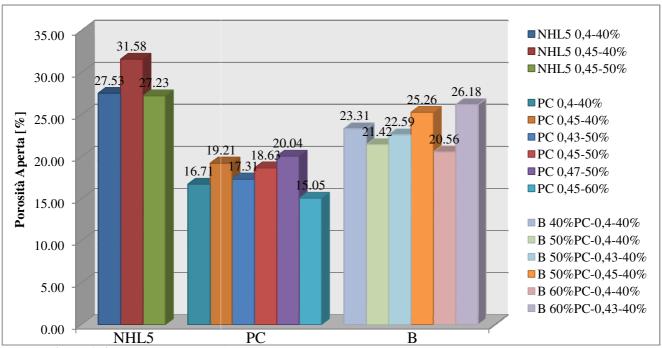
Figura 153 Porosità aperta (%) delle malte preparate.
