**ALMA MATER STUDIORUM  
UNIVERSITÀ DEGLI STUDI DI BOLOGNA  
DOTTORATO DI RICERCA IN INGEGNERIA DEI  
MATERIALI  
CICLO XXIII°**

**PROBLEMI DI CONSOLIDAMENTO DI MATRICI LAPIDEE DI  
DIFFERENTE MICROSTRUTTURA ESPOSTE A  
SOLLECITAZIONI AMBIENTALI E MICROCLIMATICHE DI  
VARIA ORIGINE**

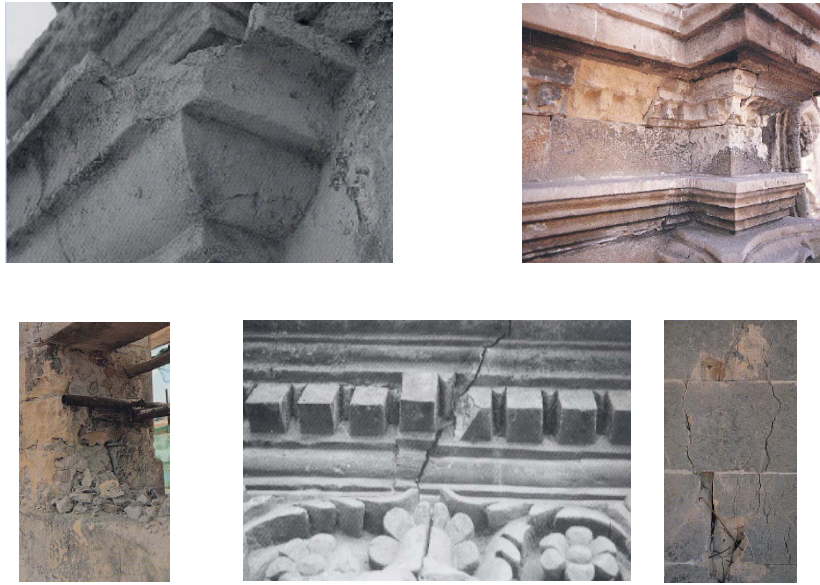
Fig. 44 – Immagini delle forme più comuni di degrado riscontrate sulla facciata della Chiesa di S. Michele in Cagliari.

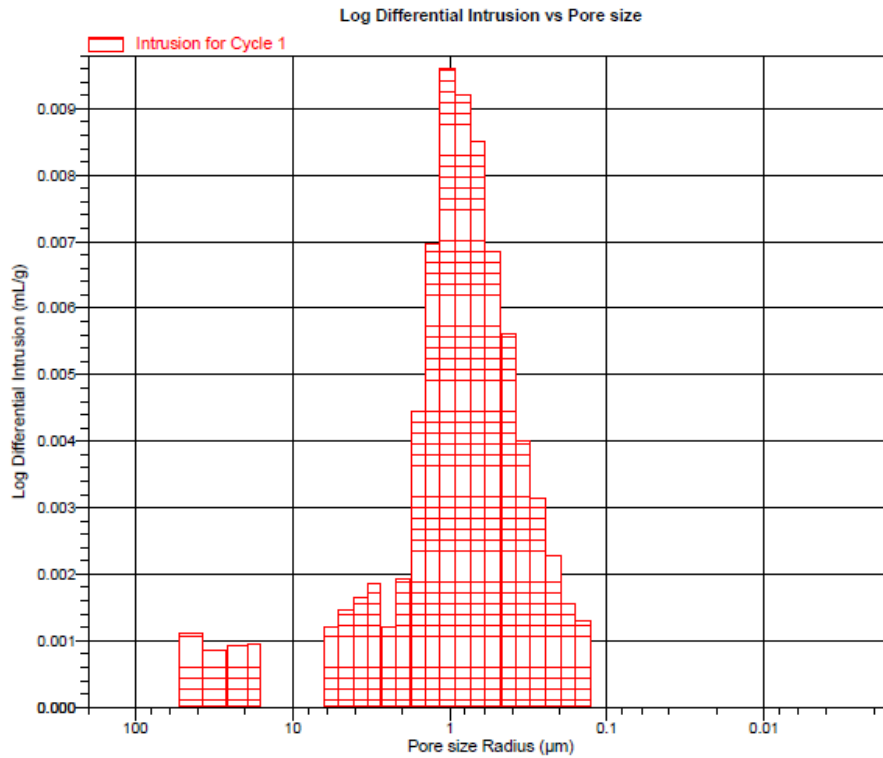
Fig.65 - Distribuzione dimensionale dei pori rispetto al loro raggio del campione BON-1 trattato con AmOx per 48 ore

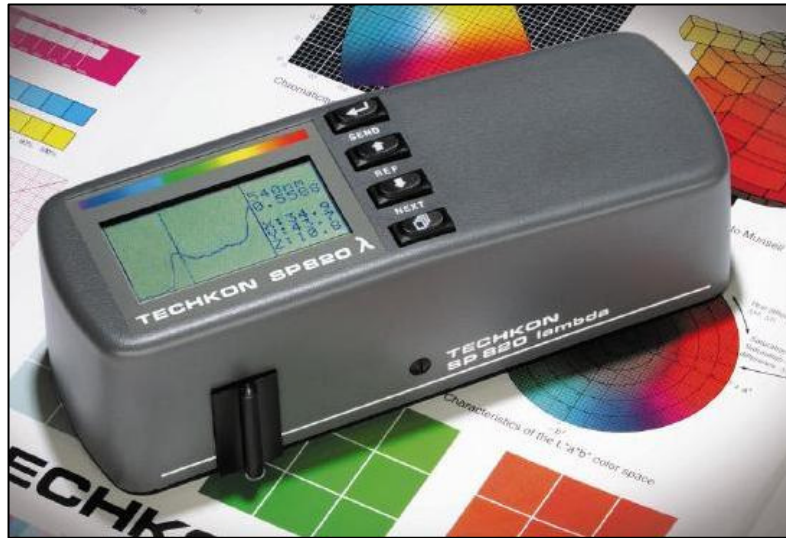
Fig. 89 - Spettrocolorimetro portatile Techkon SP 820  $\lambda$

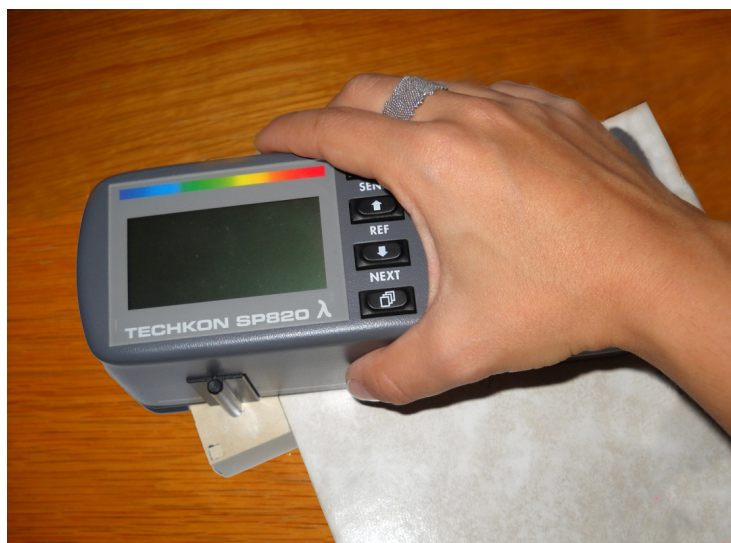
Fig. 92 – Misura del punto centrale di un campione (3x3x3 cm)

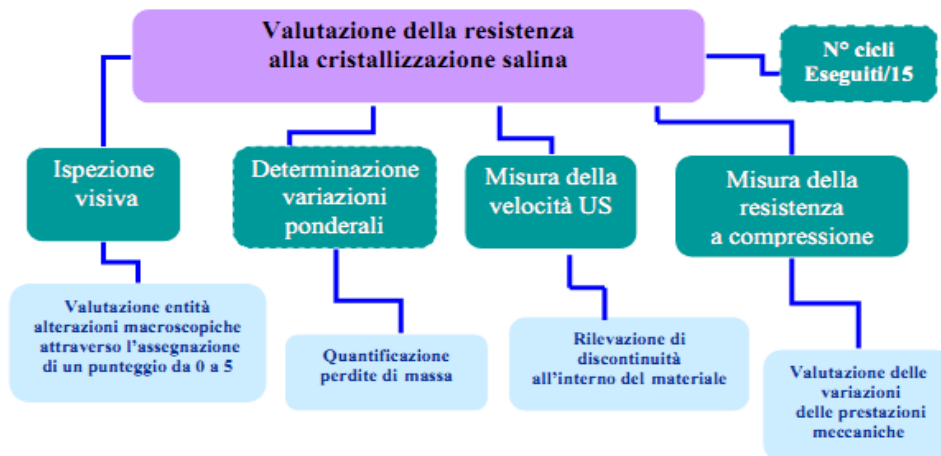
Fig.98 - Misura della resistenza alla cristallizzazione dei Sali: indagini e misure
