**I PLAFONI LIGNEI DEI TEATRI STORICI IN EMILIA.
MATERIALI, TECNICHE COSTRUTTIVE,
ELEMENTI DI VULNERABILITÀ**

Presentata da: Barbara Brunetti

I PLAFONI LIGNEI DEI TEATRI STORICI IN EMILIA

Materiali, tecniche costruttive, elementi di vulnerabilità

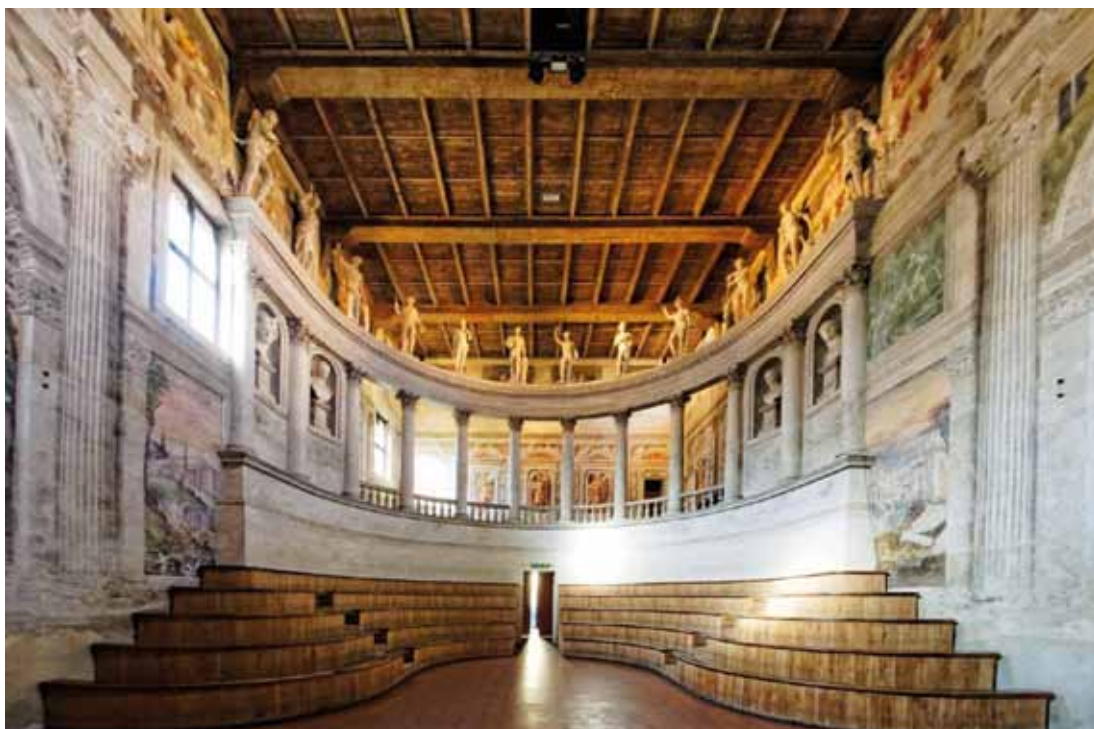
Fig. 3 – Sabbioneta, Teatro Ducale (1590). La copertura della sala è oggi priva dell'originario controsoffitto a finto cielo.

cielo: al posto dell'odierno soffitto a cassettoni,²¹ Scamozzi aveva infatti ideato una controsoffittatura a botte costituita da un canniccio ricoperto di stucco e dipinto d'azzurro per simulare il cielo e sospesa a un tetto a carena di nave rovesciata: la volta a botte scendeva a mo' di velario unendosi ai dipinti delle pareti, creando così un cono prospettico con l'inclinazione del palcoscenico. È questo uno dei primi esemplari di plafoni teatrali in cannucciato ospitante decorazioni intradossali volte a orchestrare, di concerto con quelle delle pareti circostanti, l'illusione prospettica del luogo della finzione.

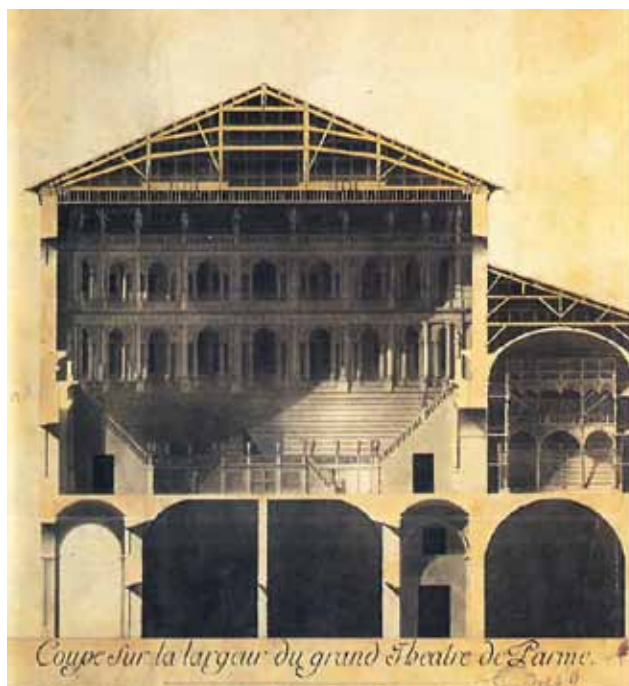
Fig. 6 – Parma, Teatro Farnese (1619). Si osservi il disegno delle sospensioni del controsoffitto alla catena della capriata (da Cervellati P.L., *La cultura delle città, Emilia-Romagna*, Cantini, Firenze 1991, p. 209, f. 488).

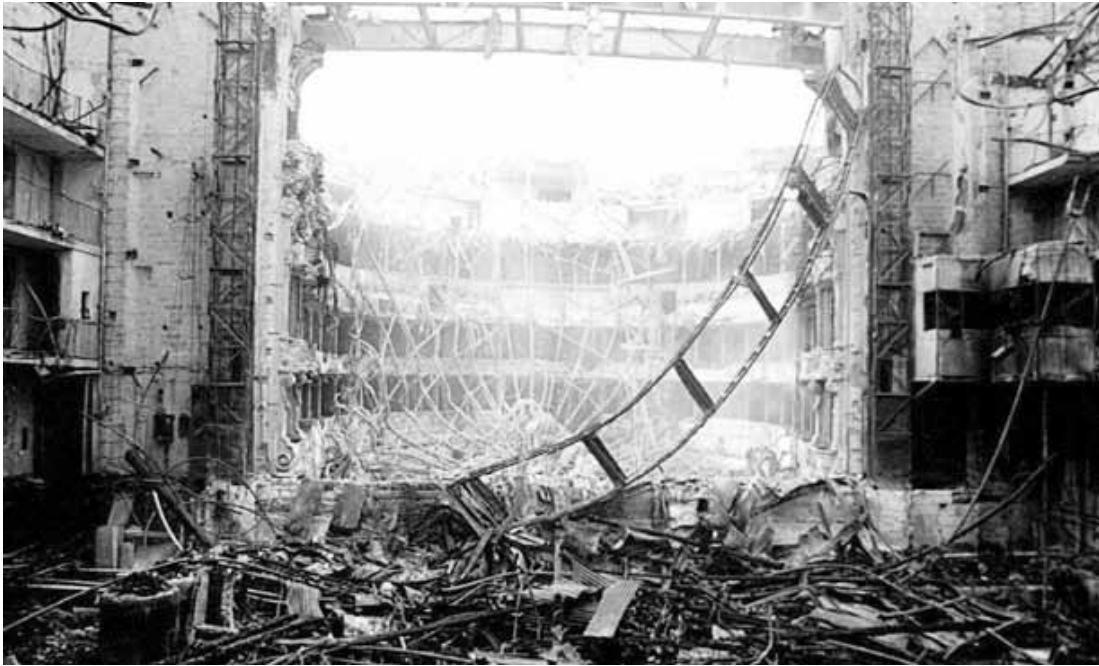
Fig. 26 – Bari, Teatro Petruzzelli (1903). La carcassa della cupola metallica dopo l'incendio del 1991.

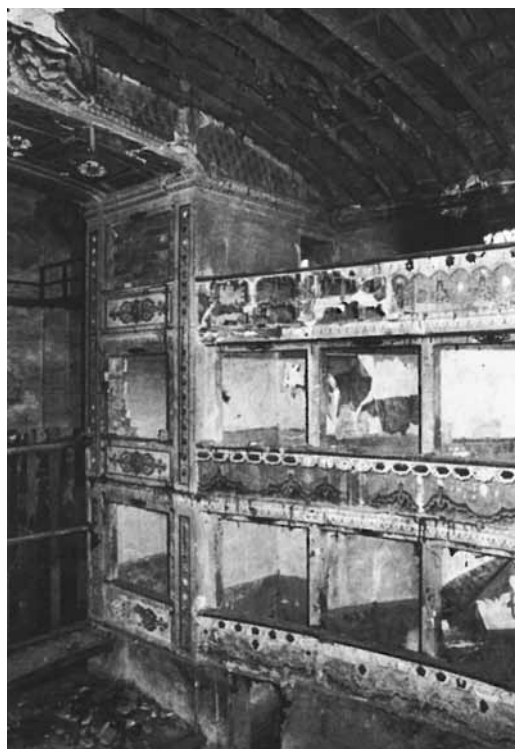
Fig. 28 – Cesenatico, Teatro Comunale (1865). Degrado della struttura del soffitto e delle decorazioni della sala (Da Bondoni S. M., *Teatri storici in Emilia Romagna*, Grafis, Bologna 1982, p. 32).

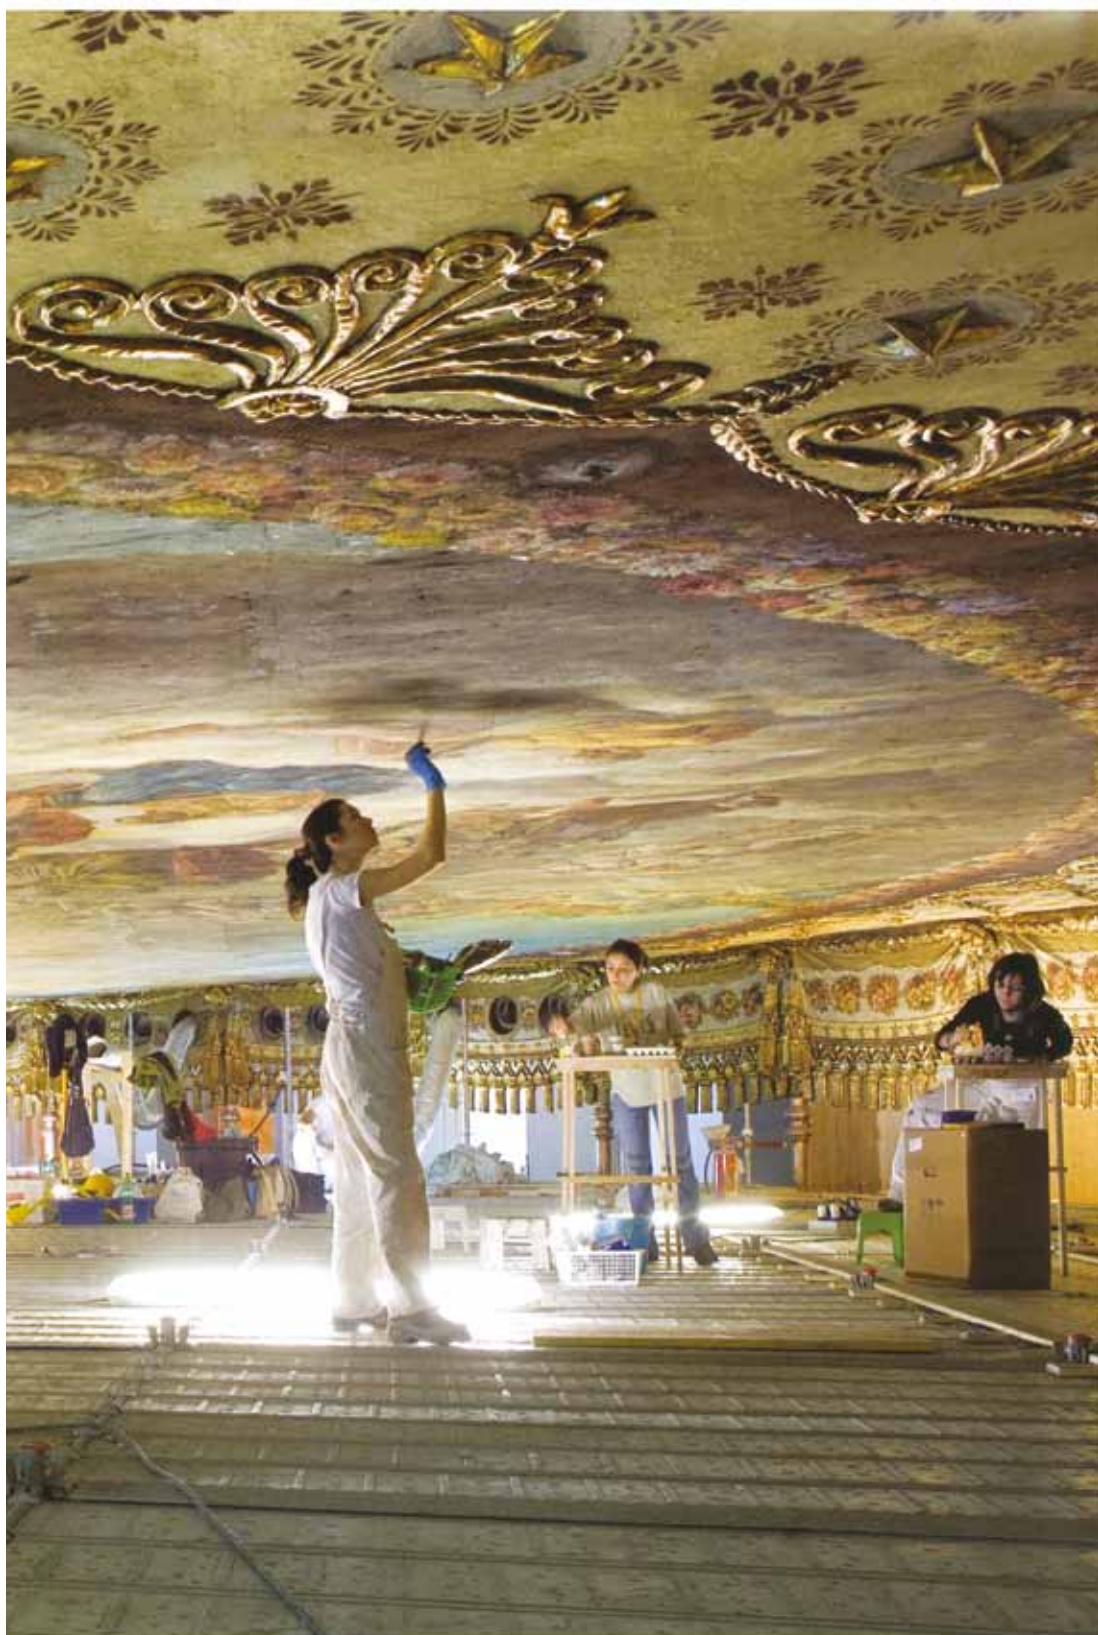
Fig. 30 – Il restauro del soffitto del Teatro San Carlo di Napoli negli interventi del 2008 (da Aa.Vv., *Teatro di San Carlo. Memoria e innovazione*, arte'm, Napoli 2010, p. 93).

L'apparato decorativo della sala è stato una vera e propria “superficie di sacrificio” per le strutture in acciaio: realizzato in malta di calce e stucco di gesso, esso ha protetto gli orizzontamenti e le strutture verticali ritardandone il cedimento fino allo spegnimento dell'incendio, ma a prezzo della scomparsa quasi totale. La richiesta del Ministero per i Beni e le Attività Culturali, committente dei lavori, è stata a ragione quella di riproporre l'immagine dell'apparato decorativo originario (2003): è stata così prevista la ricostruzione degli stucchi che adornavano la sala e l'intradosso della cupola in ferro. La copertura della sala teatrale è costituita da una cupola in acciaio composta da 36 meridiani centinati, collegati alla base e alla sommità da travi ad anello e, lungo il loro sviluppo, da ordini di correntini paralleli orizzontali e da un reticolo di barre diagonali di controventamento; la struttura verticale di sostegno della cupola è composta da 36 pilastri in acciaio con sezione a croce, di cui sei gravanti sulla trabeazione metallica di proscenio, mentre la contro cupola è sospesa alla struttura metallica tramite tirantini in acciaio isolati, attraverso ganci smorzatori, dalla struttura stessa. I restauri hanno riproposto la struttura originaria così come progettata dall'ingegnere Messeni, ovvero nel rispetto del disegno, dei materiali, delle forme e delle sezioni, salvo che nella tecnica delle giunzioni, invece che chiodate, bullonate.

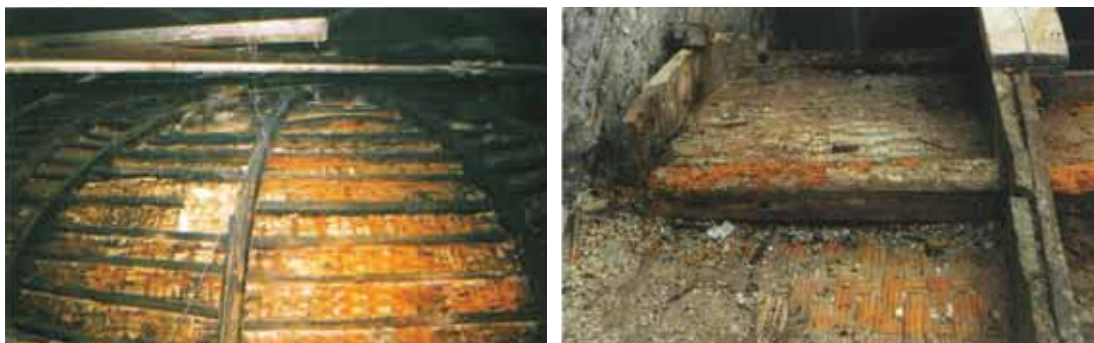
Figg. 10-11 – Differenti supporti in canne fatti di stuoie di canna comune (sinistra) e canne palustri intrecciate (destra) (da Quagliarini E., D’Orazio M., *Recupero e conservazione di volte in “camorcanna”*. Dalla “regola d’arte” alle tecniche d’intervento, Alinea, Firenze 2005, pp. 23, 67).

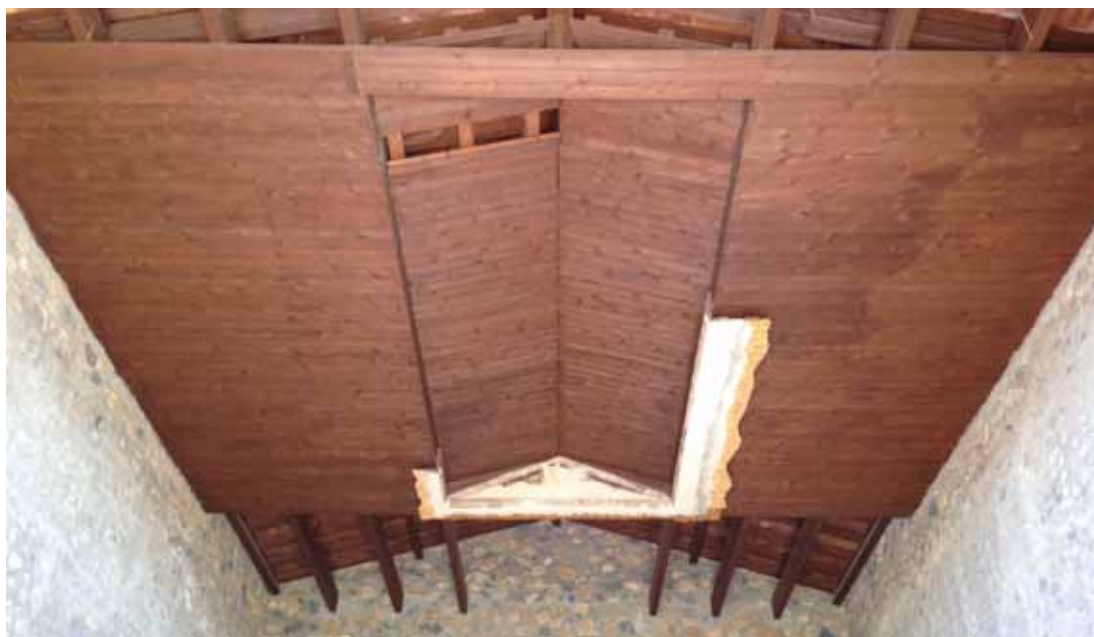
Fig. 13 – Recente ricostruzione di un soffitto in una *domus* del sito archeologico di Pompei. Si osservi il tavolato ligneo rivestito all'intradosso di un doppio stuoiato sovrapposto e intonacato (foto 2015).

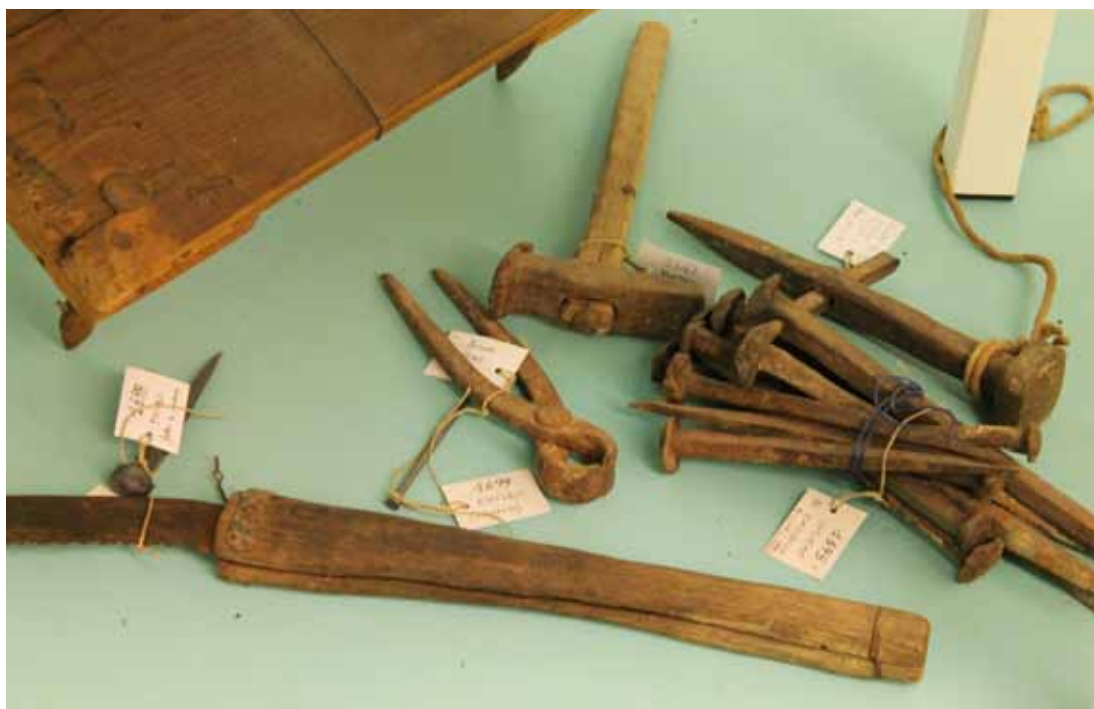
Fig. 47 – Chiodi “da soffitti” forgiati a mano risalenti alla fine del XVII secolo. Ecomuseo delle Erbe Palustri, Villanova di Bagnocavallo (foto 2015).

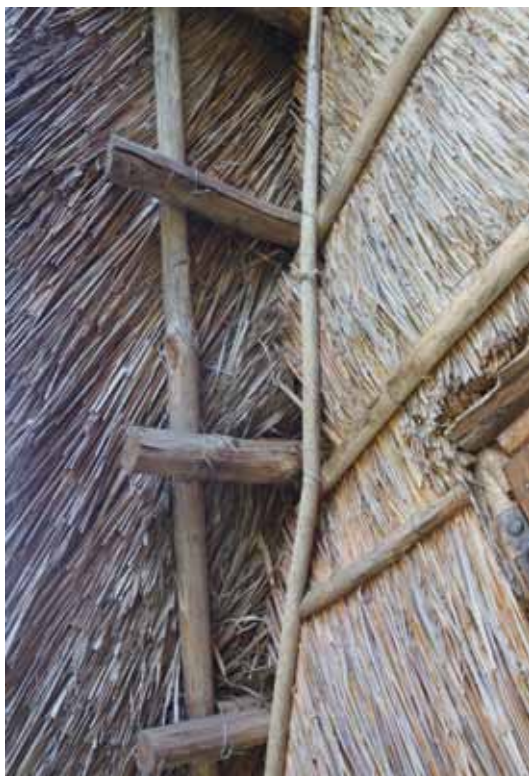
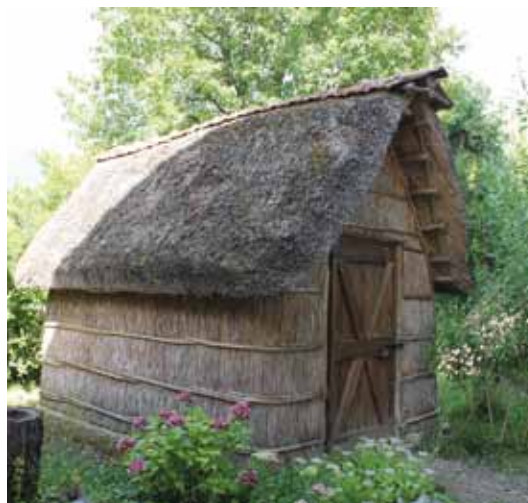
Figg. 48-49 – Tipico “capanno in falasco” della valle ravennate. Ecomuseo delle Erbe Palustri, Villanova di Bagnocavallo (foto 2015).

vita lunga, fornire un ricovero efficiente contro le intemperie ed essere facilmente trasportabili: si tratta in genere di capanne a pianta rettangolare più o meno lunghe ma di larghezza e altezza poco variabili. La struttura portante è costituita da 9 montanti verticali, 6 in rovere e 3 in acacia, nonché da una serie di correnti orizzontali e diagonali in faggio oltre che da un largo graticciato a sostegno del tetto e dello sporto anteriore. A questa armatura principale si sovrappone un rivestimento dello spessore attuale di 35 cm per il tetto e di 20 cm per le pareti formato da canniccio morbido di valle per gli strati esterni e da canniccio duro palustre o di fiume per gli strati interni della copertura e delle pareti: l'arte del costruttore consisteva nel raccoglierle in manelli, nell'unirli fra loro mediante fibre vegetali, secondo una tecnica antica soltanto negli ultimi tempi sostituita da legature in corda o filo di ferro, e nel sovrapporli a strati in modo tanto accurato da impedire di scorgere fra essi alcuna soluzione di continuità e di rendere il complesso non soltanto perfettamente impermeabile ma anche isolante rispetto alle condizioni di temperatura e di umidità esterne.²⁰⁷

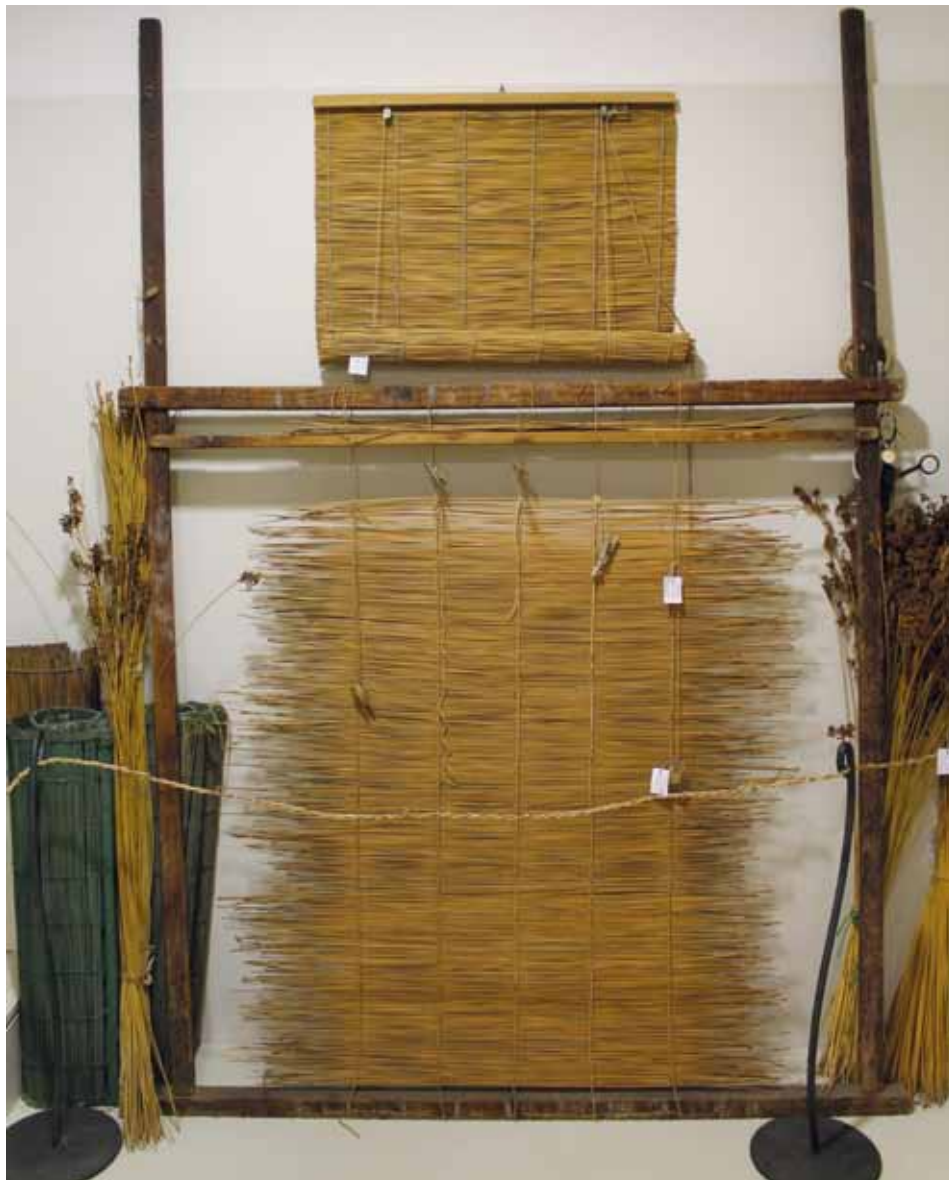
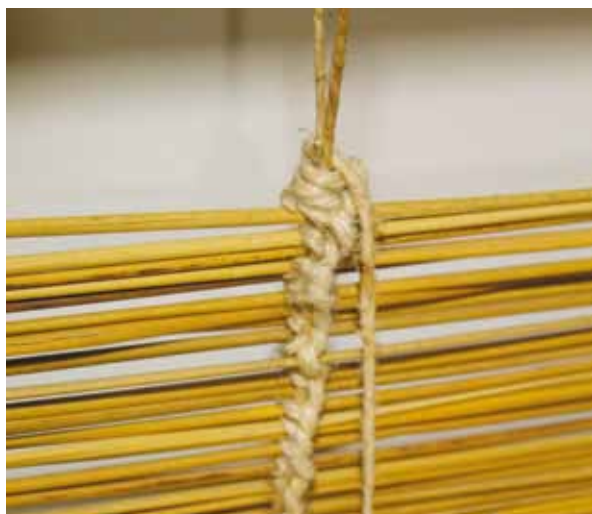
Figg. 50-51 – La manifattura delle stuoie: stuoio per finestra risalente al 1588. Ecomuseo delle Erbe Palustri, Villanova di Bagnocavallo (foto 2015).

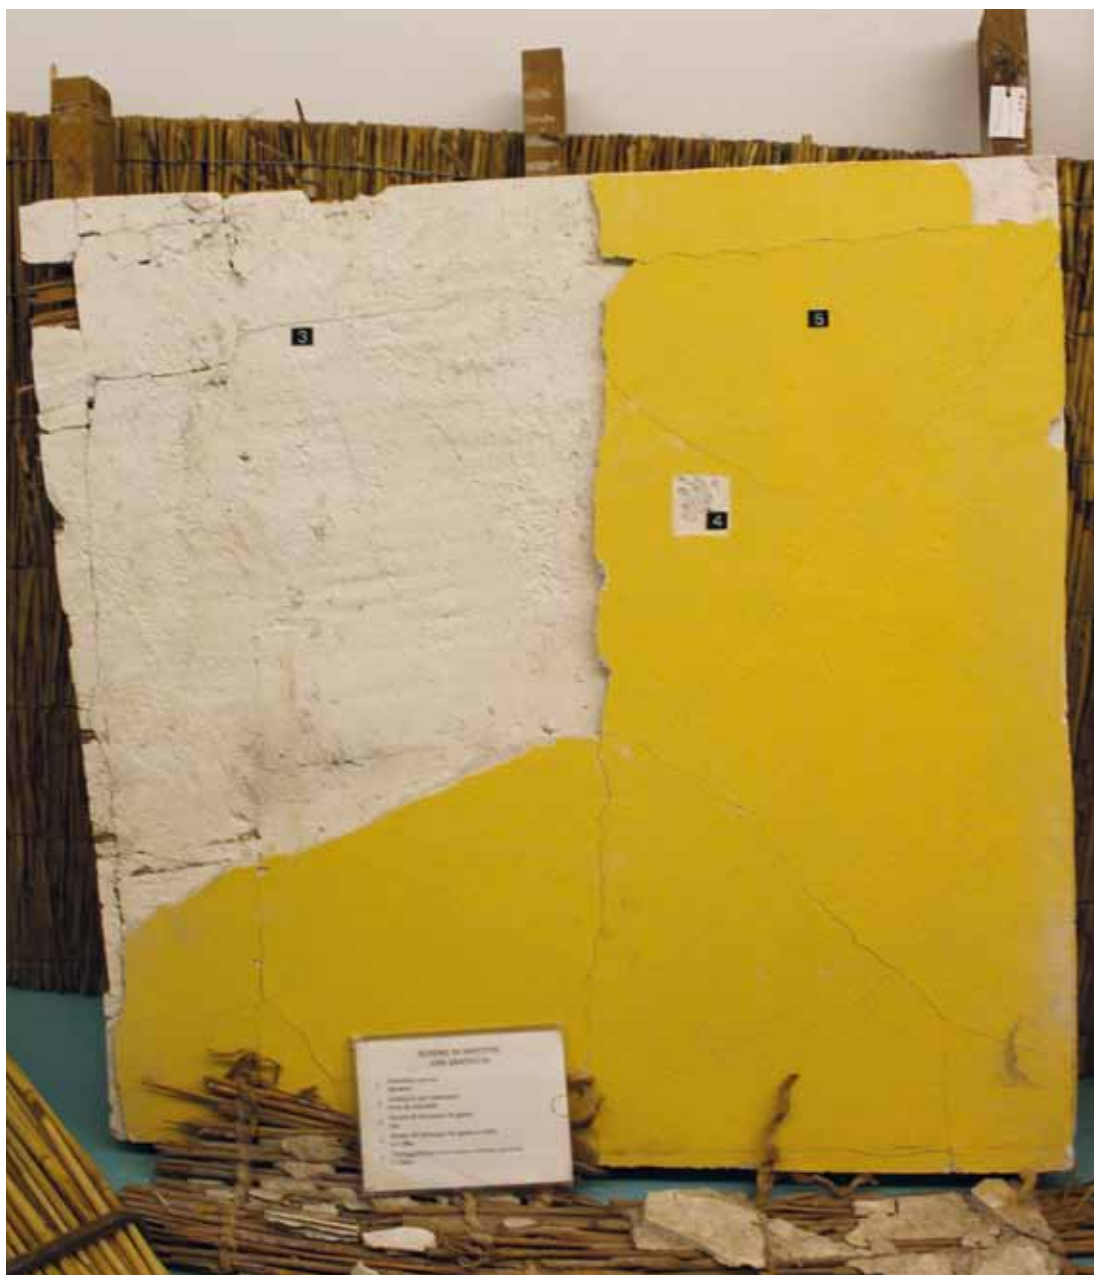
Fig. 54 – Sezione di soffitto con graticcio: 1, travetto; 2, graticcio per intonaco; 3, Strato di intonaco in gesso; 4, strato di intonaco in gesso e calce; 5, tinteggiatura di calce bianca o colorata con terre. Ecomuseo delle Erbe Palustri, Villanova di Bagnocavallo (foto 2015).

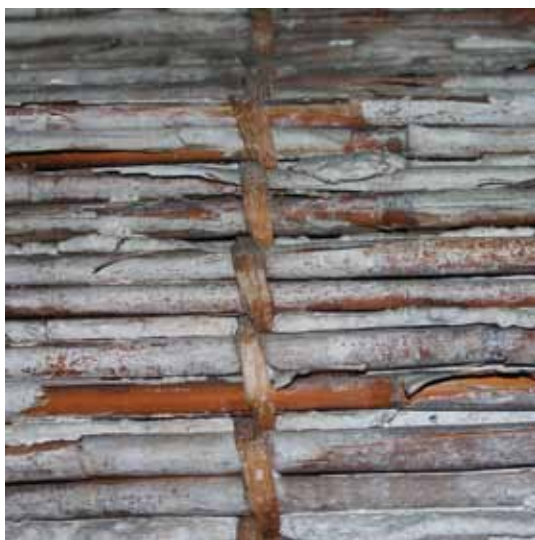
Fig. 51 – Teatro di Crevalcore. Il supporto in cannucciato della volta.

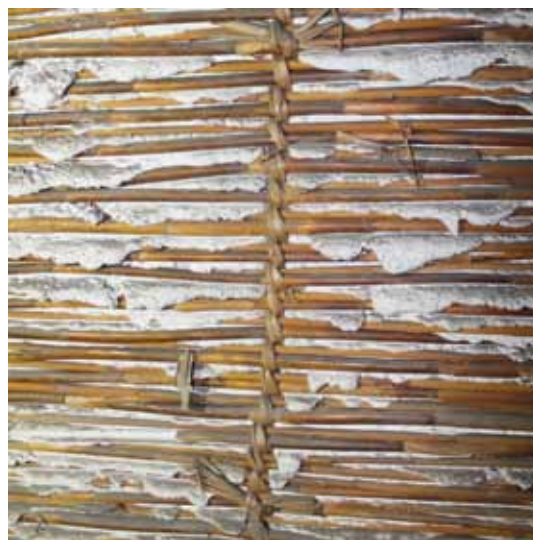
Fig. 52 – Teatro di Cento. Una *arellata* del sottotetto.

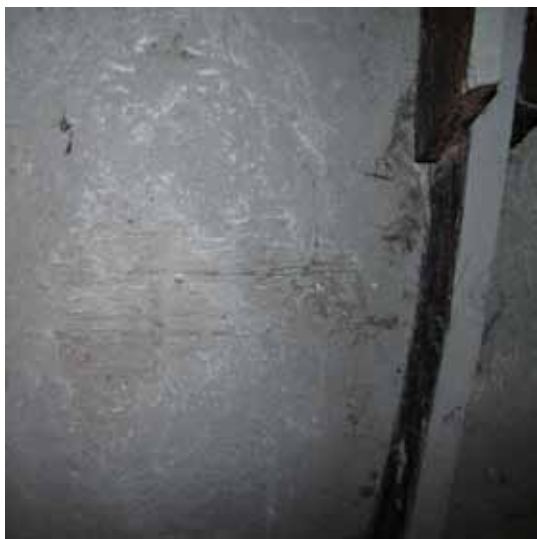
Fig. 53 – Teatro di San Giovanni in Persiceto. Si osservi lo stuoiato annegato nella malta estradossale della volta.

La cupola del Teatro di San Giovanni in Persiceto è definita «struttura portante in legno 6x4 cm con arellato fissato sotto, [...] volta in arenella di gesso dipinta sostenuta da centine lignee».⁴⁵

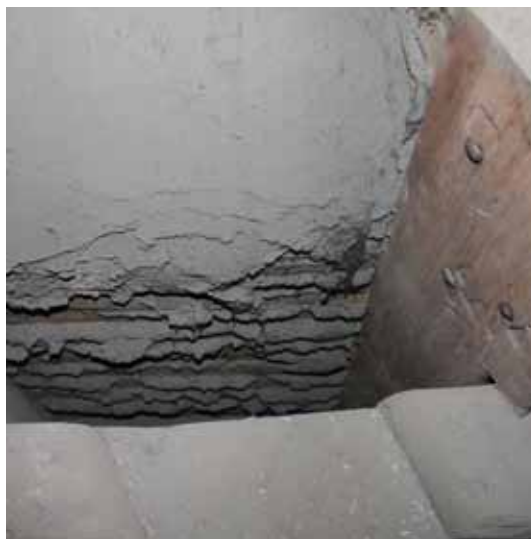
Fig. 54 – Teatro Comunale di Modena. Il supporto in *cantinelle* del plafone.

A Modena il supporto è costituito da una trama di *cantinelle* in legno di pioppo spessi 2-3 cm e larghi 5-7 cm, posti parallelamente tra loro e impiegati o in un unico strato, distanziati tra loro di 2-3 cm per permettere alla malta di debordare ottenendo così l'aggrappaggio.

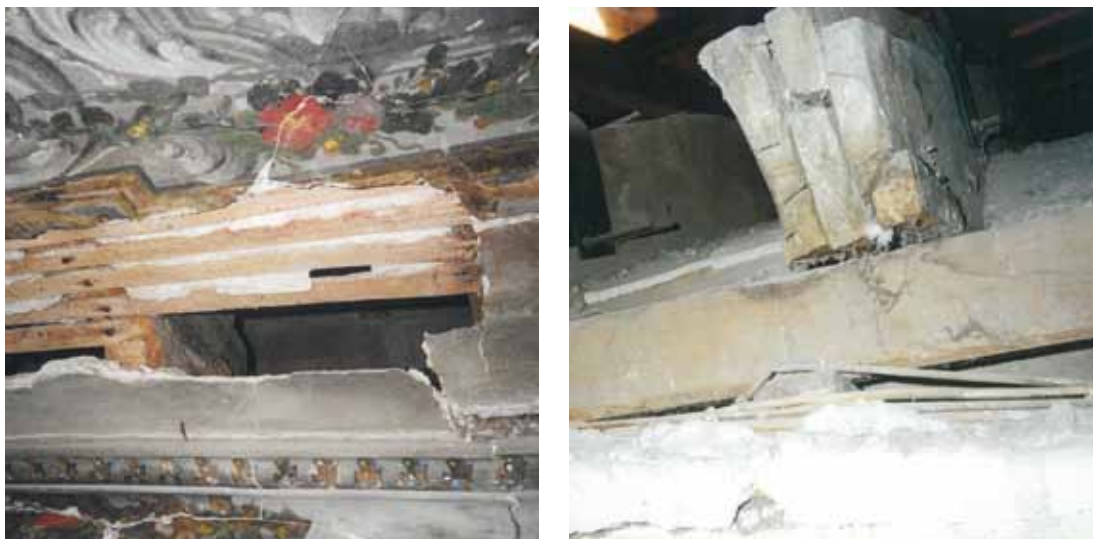
Figg. 55-56 – Teatro di Pieve di Cento. A sinistra, si osservi il supporto in *regoli* lignei chiodati alle centine della volta. A destra, si veda il supporto in *arelle* in corrispondenza degli appoggi delle centine sul “tamburo ligneo” di sostegno del plafone (Archivio dello Studio Guido Cavina Roberto Terra Architetti).

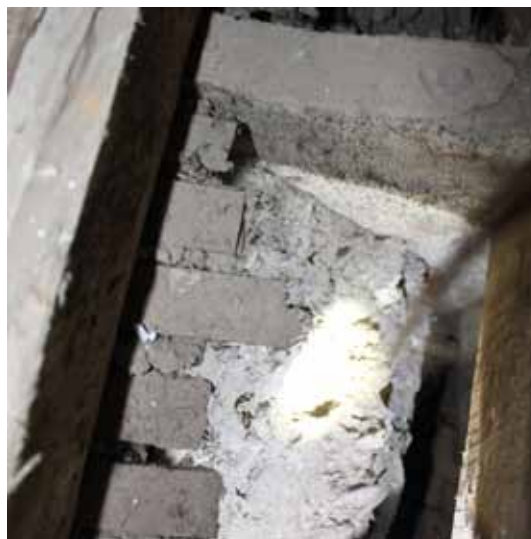
Fig. 57 – Teatro di Carpi. Il supporto in *cantinelle* del plafone.

Anche a Carpi è possibile riscontrare un doppio sistema composto di *arelle* e *regoli*: i documenti d'archivio, e in particolare il preziosissimo *Giornale*, ci informano che le *cantinelle* in legno di pioppo costituiscono lo spessore della cupola ed esse sono rivestite all'intradosso da uno strato di *arelle*, intonacate poi con calce e gesso.⁴⁷

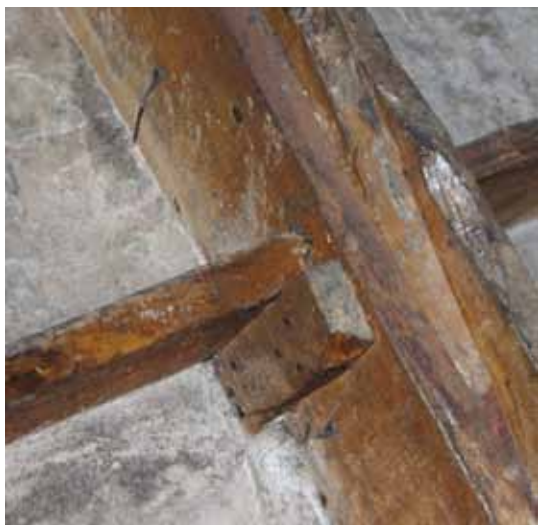
Fig. 58– Teatro di Budrio. Il sistema di fissaggio della rete metallica ai chiodi delle centine.

ne” di ingresso al palcoscenico da via Mentana),⁴⁹ a testimonianza che la tecnica non era del tutto esclusa dal ventaglio delle possibilità. La rete metallica in acciaio è legata tramite terminazioni a uncino che si avvolgono attorno alle teste delle chiodature delle centine (v. dettaglio).

La rete metallica è invece impiegata a Budrio, prevista già in fase di progetto, sulla cui relazione datata 1928 si legge «Tutta la parte inferiore di detta copertura (ci si riferisce a quella della sala, N.d.A.) sarà soffittata in rete metallica, che oltre a proteggere l'ambiente dalle variazioni di temperatura esterne assicura anche la formazione di una specie di cassa armonica che dovrebbe migliorare le condizioni acustiche della sala evitando zone di dispersione». ⁴⁸ Dalla lettura della relazione tecnica di progetto è possibile ipotizzare che l'impiego della rete metallica a sostituzione del tradizionale incannucciato fosse una scelta nata da contingenze tecniche ed economiche. Infatti i documenti d'archivio confermano l'impiego dei tradizionali soffitti di *arelle* in molti ambienti del teatro (guardaroba, camerini degli artisti, “camero-

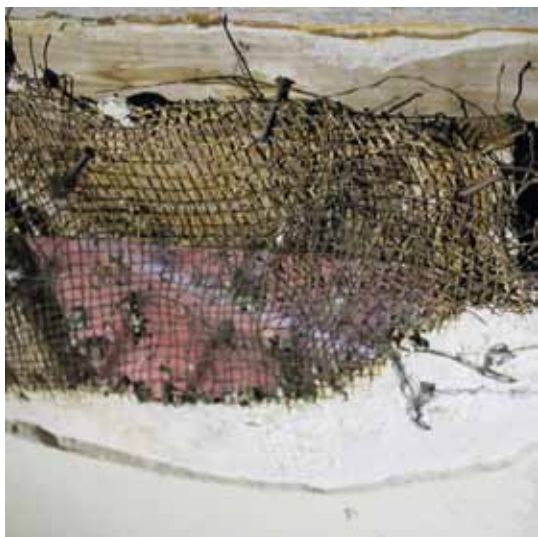
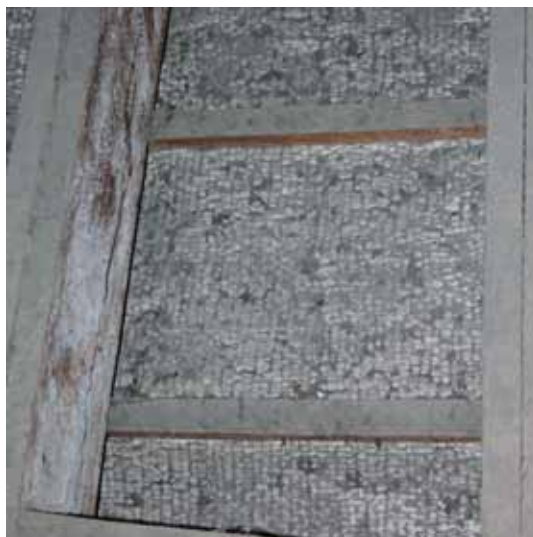
Figg. 59-60 – Teatro di Mirandola. A sinistra, si osservi l’intonaco armato di rete metallica del plafone. A destra, si veda il caratteristico aspetto a sfere che l’intonaco forma quando refluisce tra le maglie della rete metallica, chiaro indizio della sua presenza.

Anche a Mirandola il supporto intonacale è costituito da una rete metallica fissata a sottili listelli di legno a loro volta chiodati sul bordo inferiore delle centine. Allo stesso modo a Modena, nel Teatro Storchi, sebbene la rete metallica non sia purtroppo chiaramente visibile

in nessuna porzione della volta (a dimostrazione del fatto che la stesura dello strato intonacale sia avvenuta accuratamente e non abbia lasciato spazio a zone meno dense di materia) è possibile registrarne la presenza dall’osservazione dell’intonaco che si presenta, proprio come a Mirandola dove ne è accertata la presenza, secondo il tipico

aspetto estradossale a sfere contigue che segnano lo spazio entro il quale la malta intonacale è refluita. Anche a Novi di Modena il supporto intonacale è armato di una fitta rete metallica fissata a listelli che, differentemente da Mirandola e da Modena, sono chiodati sulle facce laterali delle centine portanti. Pare che i supporti intonacali siano qui di due nature: in alcune limitate aree osserviamo il tradizionale sostegno in *arelle* e gesso, in altre ben più estese porzioni, compresi i soffitti del loggione, si tratta di un più recente supporto in gesso e rete metallica.

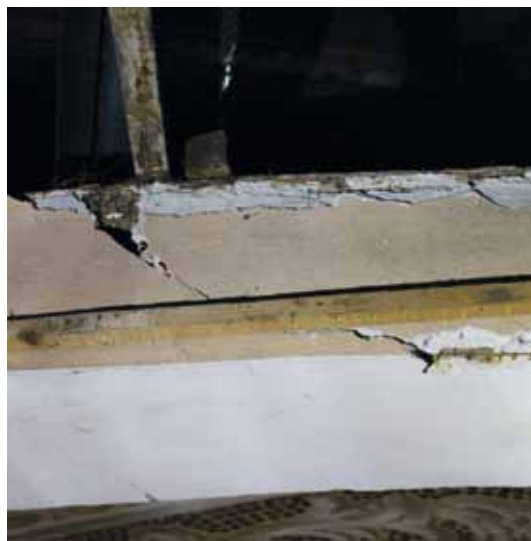
Fig. 61 – Teatro di Novi di Modena. La rete metallica di supporto dell'intonaco attorno ai "tamburi lignei" di sostegno del plafone.

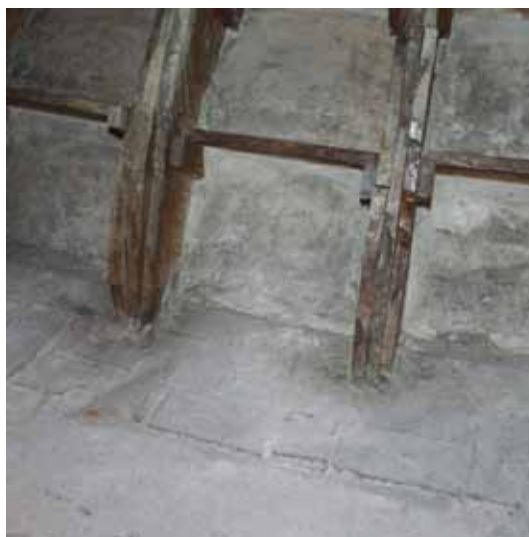
alcun elemento ausiliario. Una preziosa testimonianza d'archivio sembra confermare quanto osservabile *in situ*, e cioè che la trave lignea che attraversa tutta la lunghezza del muro di boccascena costituisce l'appoggio delle centine del plafone,

«una trave usata oppure di pioppo precisamente all'altezza ove cade l'imposta della volta della platea onde serva d'appoggio alle centine della medesima e della incantinellatura ingessata costituente la parte verso platea, detta trave avrà dimensioni di m 8x0,24x0,26».⁵⁰

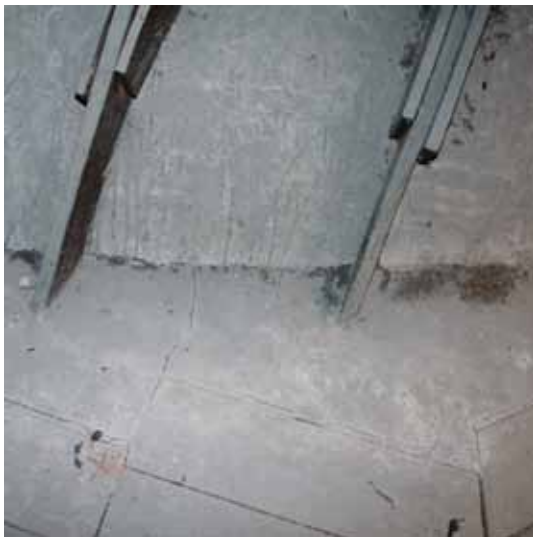
Figg. 64-65 – Teatro di San Giovanni in Persiceto.
Si osservi l'inserimento della sola tavola centrale
della centina all'interno della muratura.

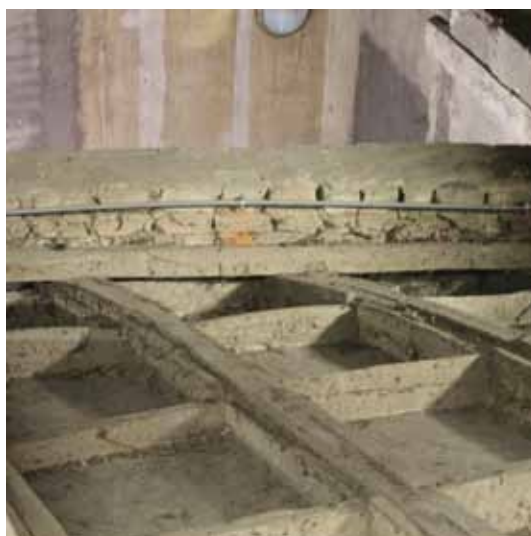
Fig. 70 – Teatro Comunale di Bologna. Schema costruttivo delle connessioni chiodate degli elementi lignei che costituiscono le membrature delle lunette in prossimità degli appoggi; si osservi che le centine risultano incastrate nella muratura di bordo.

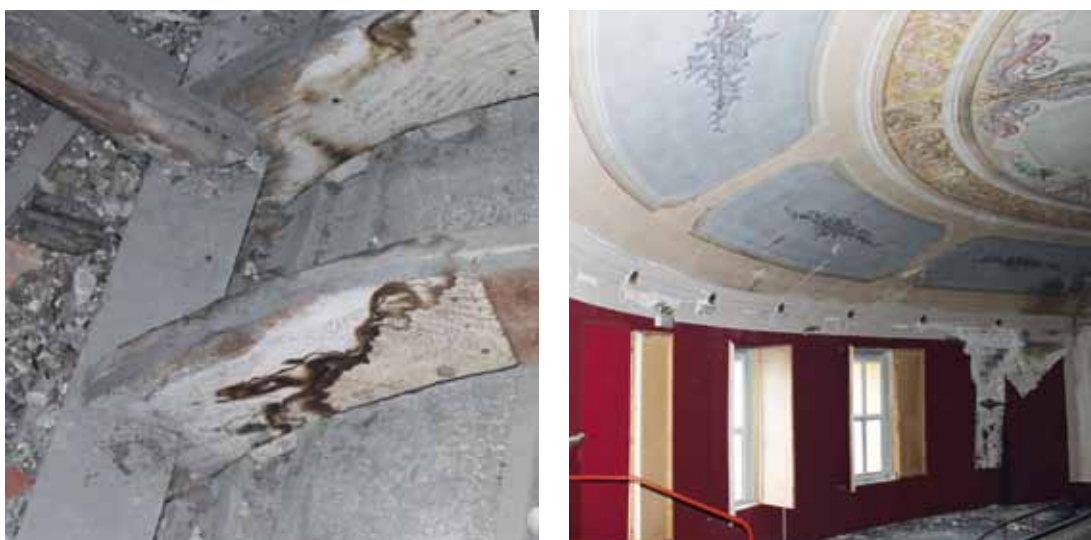
Figg. 72-73 – Teatro di Mirandola. A sinistra, si osservi l'appoggio non chiodato della centina per mezzo di semplice scasso delle tavole. A destra, si noti la lesione che corre lungo tutto lo sviluppo periferico della volta.

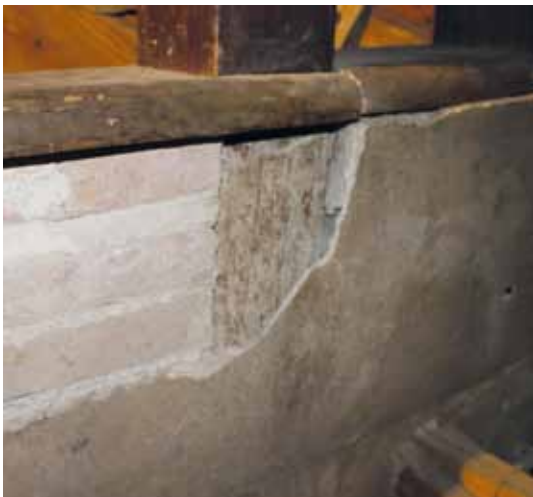
Fig. 75 – Teatro Comunale di Modena. La *candela lignea* presente all'interno del muretto di sostegno della volta.

Mentre nel Teatro Storchi non è in alcun modo ipotizzabile il nodo d'appoggio, sebbene sia possibile osservare che la muratura di sostegno sia quella esterna del loggione come a Mirandola, a Modena esso è perfettamente osservabile e rilevabile. Si tratta di una muratura a due teste che si estende in altezza

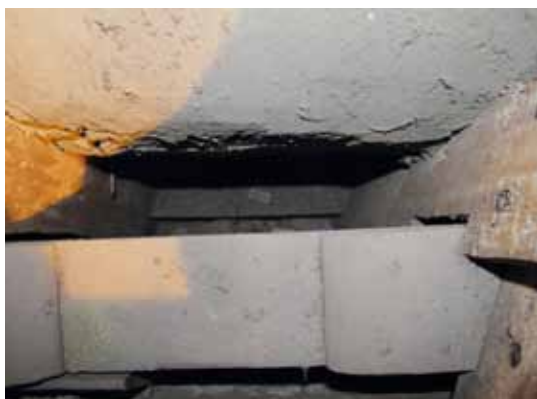
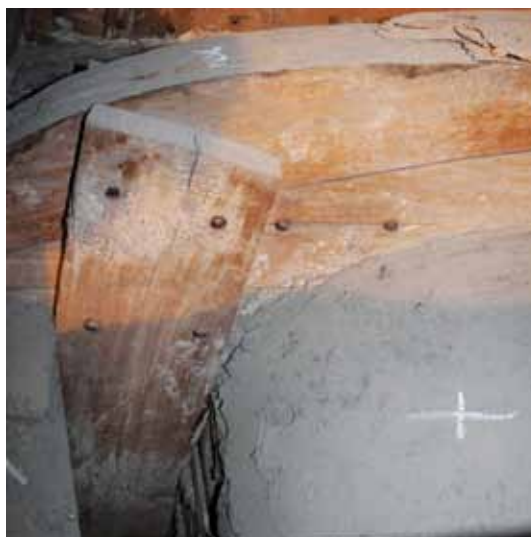
Figg. 76-77 – Teatro Comunale di Modena. Gli elementi del nodo di collegamento centina-appoggio: dormiente, mensola rovescia e tavole verticali.

oltre l'imposta della volta per circa 1 metro e che accoglie al suo interno *candele* lignee che fungono da presidio contro lo svergolamento delle capriate di copertura. L'inserimento dell'estremità della centina nella muratura avviene senza elementi di mediazione, mentre un dormiente ligneo, distanziato di qualche centimetro dalla muratura, funge da sostegno della parte terminale libera della stessa. L'innesto tra centina e dormiente avviene a mezzo di un elemento sagomato a mo' di mensola rovescia⁵² la cui presenza costringe l'intradosso della cupola a subire una lavorazione a risega per l'innesto sull'elemento orizzontale. Ritti verticali posti come guance affiancano da entrambi i lati le centine alle quali sono chiodati (si ipotizza che essi stessi siano chiodati al dormiente ligneo). La loro funzione è però piuttosto quella di costituire, con i loro lati corti posti a contatto con le *cantinelle*, un supporto per il loro chiodaggio, una sorta di estensione, rispetto alla sola centina, della superficie utile di adesione del supporto in *cantinelle*. A confermare tale ipotesi è l'assenza di chiodature che rendano collaboranti le due membrature.

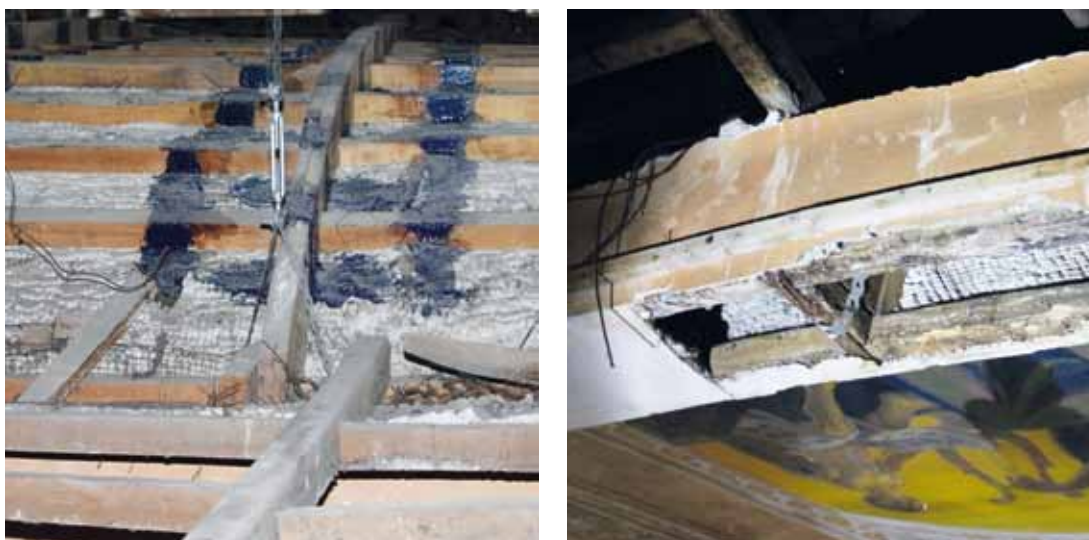
Figg. 81-82 – Teatro di Novi di Modena. Il nodo di appoggio della struttura centinata: si osservi la morfologia del prisma cavo che fa da “tamburo” di sostegno del plafone.

sposti in corrispondenza degli spigoli del solido. Tali travetti definiscono i bordi attorno ai quali sarà avvolta la rete metallica. La struttura così ottenuta convoglia i carichi ricevuti dalle centine alle colonne del loggione. Un sistema di scarico del-

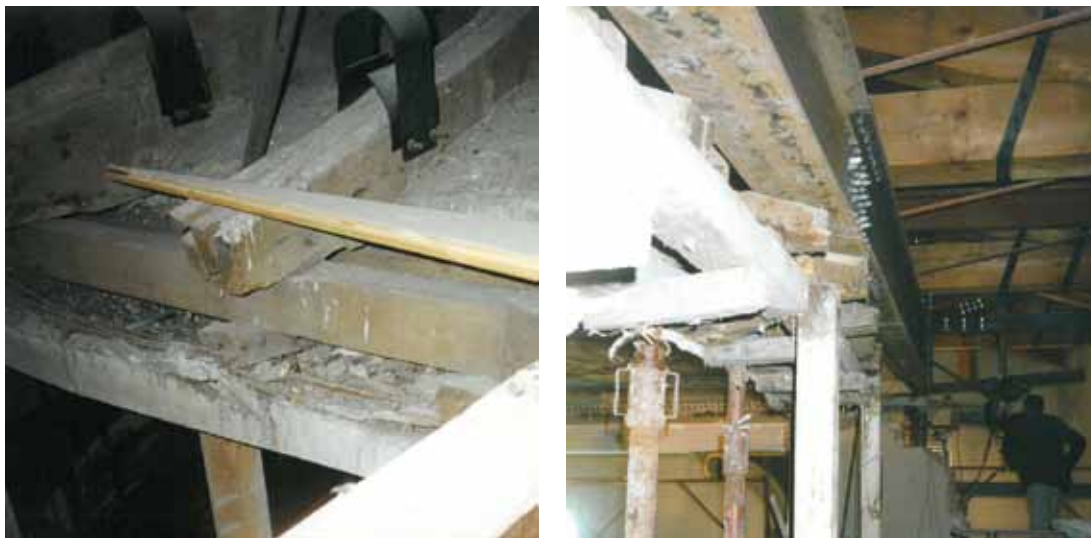
Figg. 84-85 – Teatro di Pieve di Cento. Il nodo di appoggio delle centine in uno scatto di cantiere dell'intervento del 2000 (Archivio dello Studio Guido Cavina Roberto Terra Architetti).

le forze estremamente debole, dunque, che necessita di essere coadiuvato dalle catenelle metalliche che sospendono la struttura alle capriate di copertura. Il solaio ligneo che costituisce il soffitto del loggione ha il merito di funzionare come presidio contro le spinte esterne della struttura centinata: i travi portanti del solaio, controventati da travetti, supporto della rete metallica di rivestimento intradossale, da una parte risultano gravanti tramite chiodatura al trave di bordo superiore più esterno del prisma, e dall'altra gravano mediante dormiente ligneo sulla muratura a due teste del loggione. A ogni centina è chiodata una tavola verticale che, come

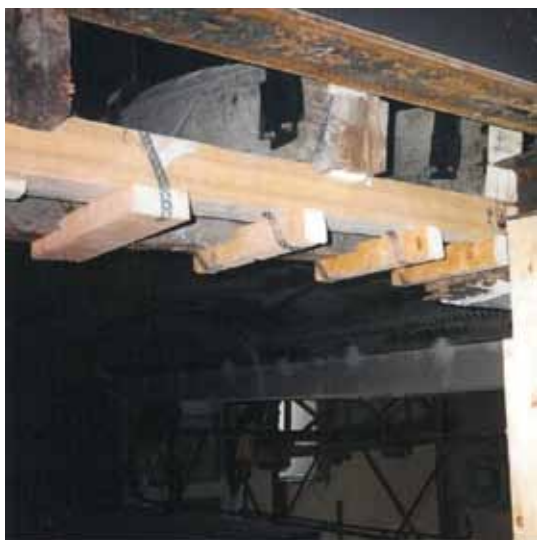
Fig. 86 – Teatro di Pieve di Cento. Rinforzo del nodo di appoggio con catenelle in acciaio e nuovi elementi lignei (Archivio dello Studio Guido Cavina Roberto Terra Architetti).

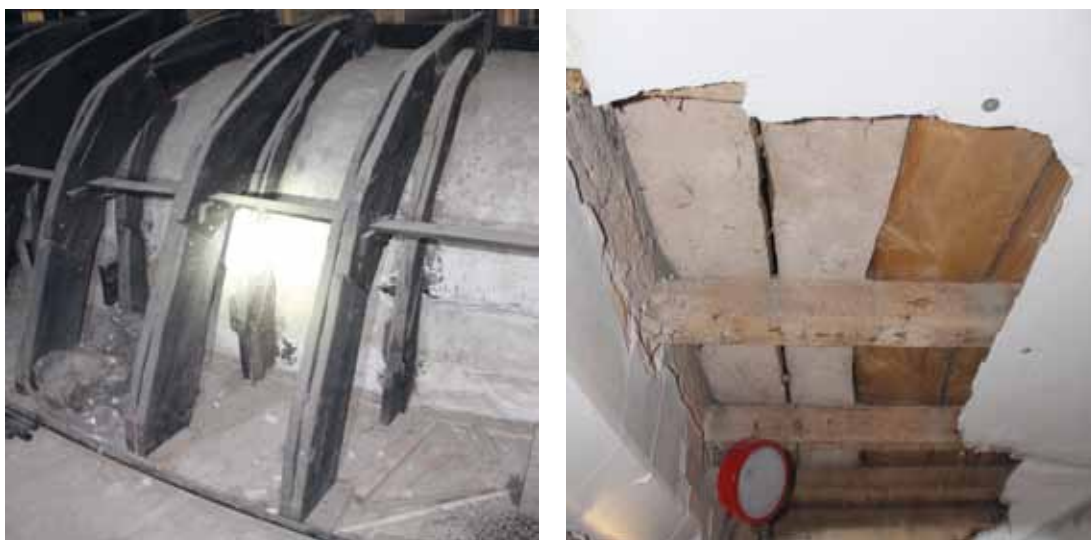
Figg. 88-89 – Teatro di Crevalcore. A sinistra, si osservi l'appoggio delle centine sul tavolato del solaio del sottotetto. A destra, il solaio del sottotetto composto di un doppio ordine di *rustici* sorretti da travetti lignei.

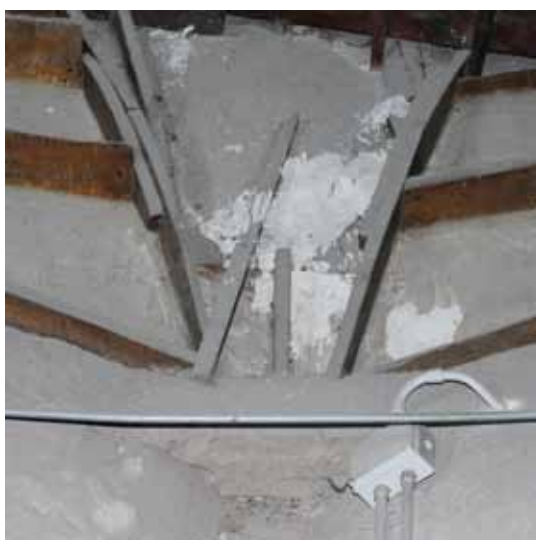
Fig. 91 – Teatro Comunale di Ferrara. Si osservino le centine incastrate nella muratura di bordo.

di separazione dei palchetti, attorno al quale è evidentemente chiodato il supporto in *arelle*. E' proprio questo trave a costituire con ogni probabilità il sostegno delle centine interne "strutturali", diversamente da quelle esterne, semplici rinforzi delle prime, che sembrano poggiate in falso sul solaio.

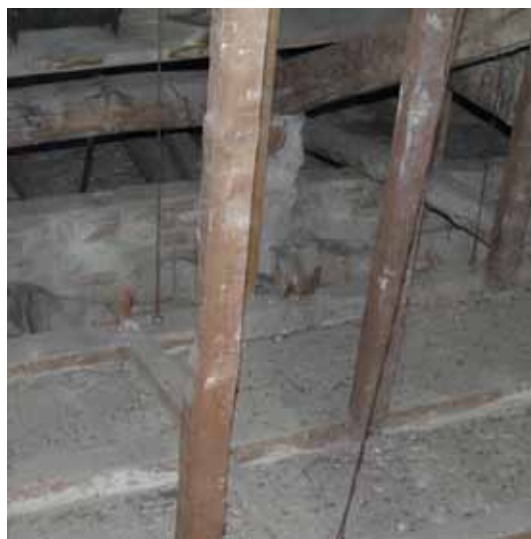
Fig. 93 – Teatro di Cento. Si osservi in primo piano lo "specchio" della volta, in secondo piano l'anello periferico voltato.

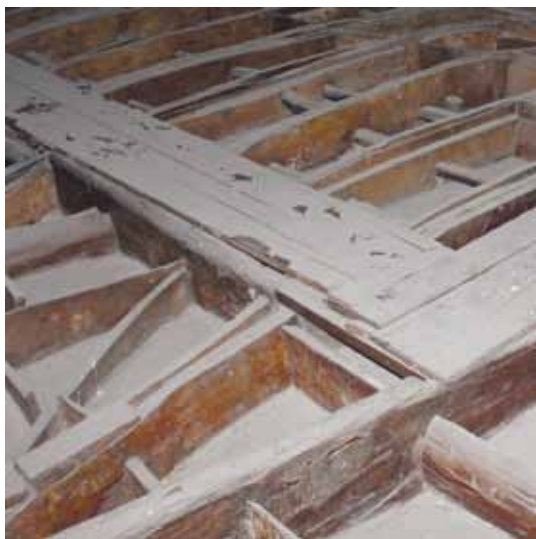
Fig. 94 – Teatro Comunale di Bologna. Si osservi l'alternanza di chiodature e bullonature distribuite sulle centine.

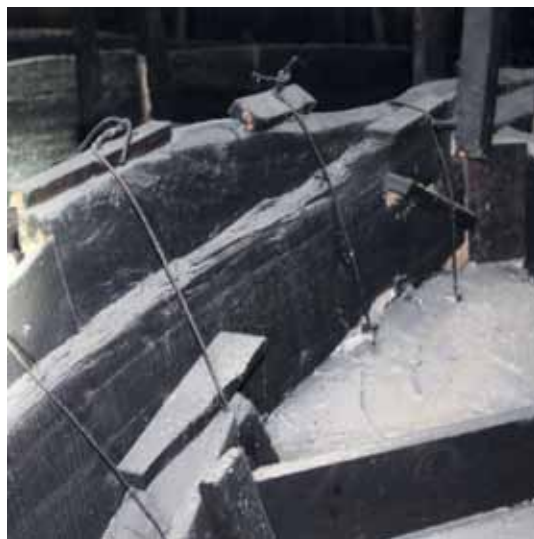
Fig. 95 – Teatro di Crevalcore. Il sistema di collegamento degli elementi lignei: chiodature, zeppe lignee e fili metallici.

le tavole di irrigidimento alle centine. A Budrio la rete metallica in acciaio è avvolta attorno a piccoli chiodi forgiati a mano e ribattuti, posizionati numerosi sulle centine secondo un andamento irregolare. L'esemplare in cui più di ogni altro sembra sia stata applicata la regola dell'arte è il plafone del teatro di Carpi, dove le solite chiodature ribattute presentano un andamento regolare e puntuale e sempre distante qualche centimetro dal profilo della centina ed è spesso applicata la regola dell'alternanza del verso di inserimento del chiodo.
