**I PLAFONI LIGNEI DEI TEATRI STORICI IN EMILIA.
MATERIALI, TECNICHE COSTRUTTIVE,
ELEMENTI DI VULNERABILITÀ**

Presentata da: Barbara Brunetti

I PLAFONI LIGNEI DEI TEATRI STORICI IN EMILIA

Materiali, tecniche costruttive, elementi di vulnerabilità

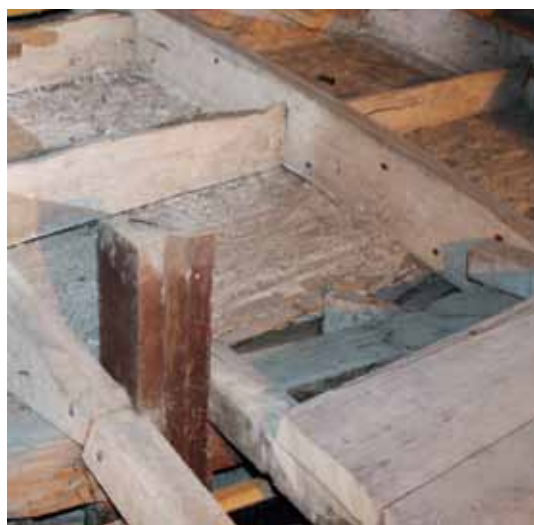
Fig. 96 – Teatro di Carpi. La regola dell'arte prevede che vi sia alternanza nel verso di inserimento del chiodo, che vi sia uno schema di distribuzione dei chiodi a zigzag, che sia mantenuta una distanza di rispetto dal bordo della tavola, caratteristiche che sembrano trovare applicazione in questo esemplare.

le tavole di irrigidimento alle centine. A Budrio la rete metallica in acciaio è avvolta attorno a piccoli chiodi forgiati a mano e ribattuti, posizionati numerosi sulle centine secondo un andamento irregolare. L'esemplare in cui più di ogni altro sembra sia stata applicata la regola dell'arte è il plafone del teatro di Carpi, dove le solite chiodature ribattute presentano un andamento regolare e puntuale e sempre distante qualche centimetro dal profilo della centina ed è spesso applicata la regola dell'alternanza del verso di inserimento del chiodo.

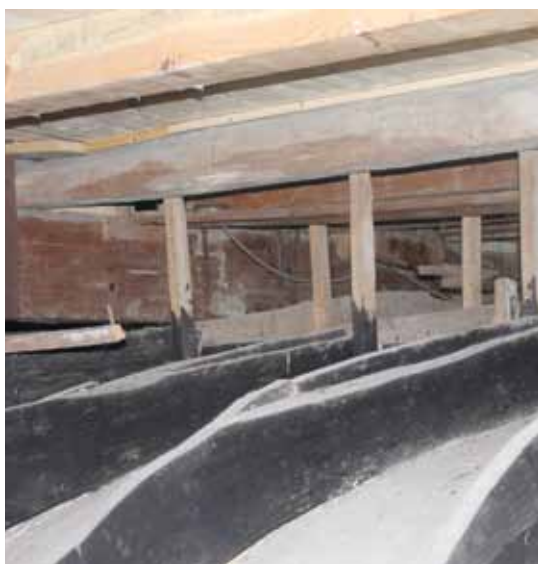
Figg. 108-109– Teatro di Crevalcore. I pendini lignei che sospendono le centine alle travi dell'impalcato ligneo sostenuto dalle catene delle capriate.

Originari pendini lignei di ridotta altezza sono presenti nella porzione centrale della cupola del Teatro di Crevalcore dove essi sono impiegati a collegamento delle centine alle travi dell'impalcato sostenuto dalle catene delle capriate.

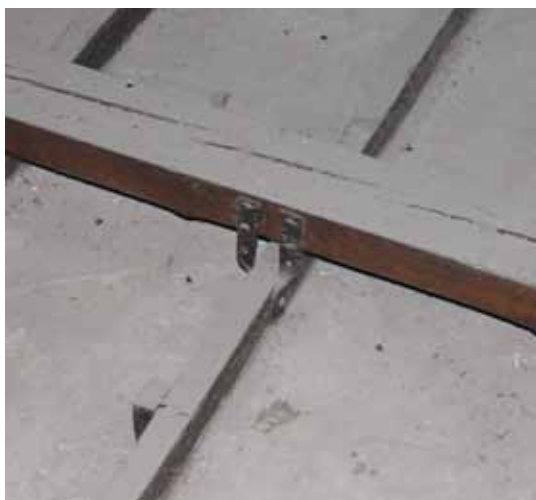
Figg. 110-111 – Teatro Comunale di Ferrara. Pendini lignei e staffe ritorte di sostegno dei travi della porzione centrale piana del plafone.

Anche a Ferrara la porzione piana centrale della volta è caratterizzata dalla presenza di pendini simili, chiodati, alcuni, ai travi a sezione circolare poggiati alle catene delle capriate, e altri direttamente accostati tramite chiodatura alle stesse. Un ulteriore particolare sistema di sospensione dei travi lignei

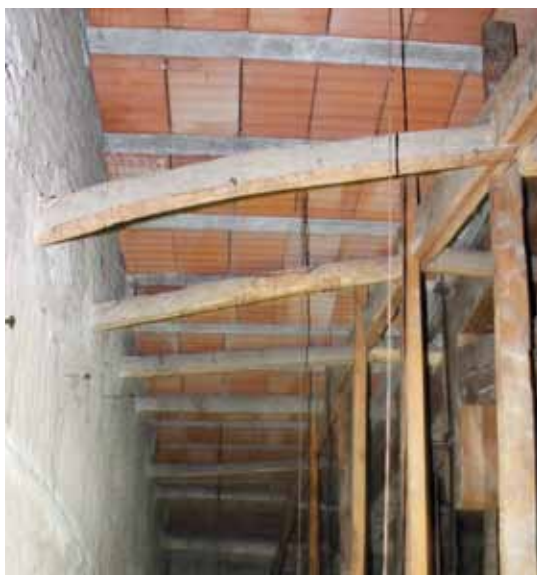
Figg. 112-113 – Teatro di Cento. Il duplice sistema ligneo e metallico di sospensione della struttura del plafone.

A Cento sono due i tipi di sospensione impiegati: alti pendini lignei che sono chiodati mediante incasso laterale agli archi della struttura e alle travi dell'area piana centrale della volta, e sospensioni con cavi d'acciaio rivestiti di guaine protettive e isolanti, che sostengono tramite occhiello le stesse membrature ai travetti in cemento della copertura. Nel primo caso si tratta di un presidio nato contestualmente alla realizzazione del plafone, nel secondo di un intervento successivo previsto in occasione della sostituzione del pacchetto di copertura originario con il sistema latero-cementizio che osserviamo oggi.

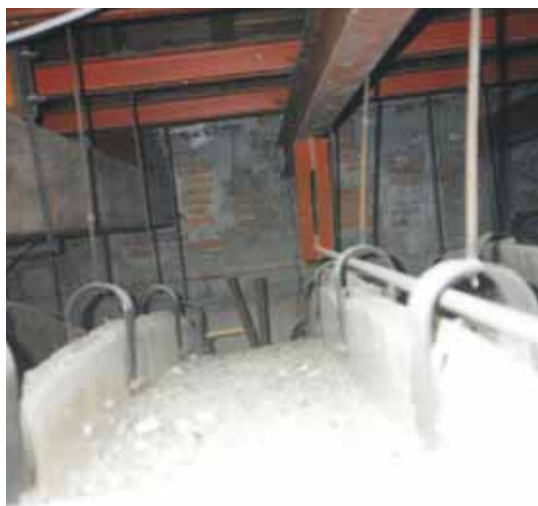
Figg. 114-115 – Teatro di Pieve di Cento. I cavallotti di sospensione delle centine.

I cavallotti a sostegno delle centine sono presenti con differenti soluzioni a Pieve di Cento e Novellara. A Pieve di Cento, l'intervento di restauro del plafone degli anni Ottanta ha previsto la posa in opera di sospensioni metalliche fissate tramite bulloni e rondelle a travi IPE poggiate a loro volta su ulteriori travi metalliche inserite nella muratura. Tali sospensioni terminano poi con cavallotti che avvolgono superiormente la centina e vi sono solidarizzati tramite viti passanti. Come precedentemente osservato, l'appoggio estremamente precario delle centine

al "tamburo" rende necessaria la sospensione del sistema non solamente nella porzione centrale ma anche in prossimità delle terminazioni delle centine.

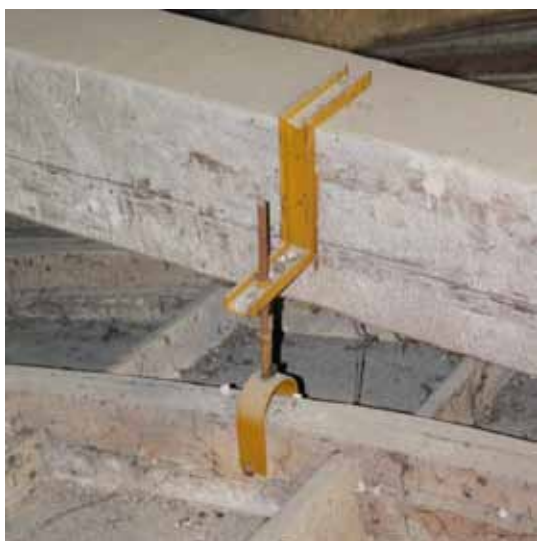
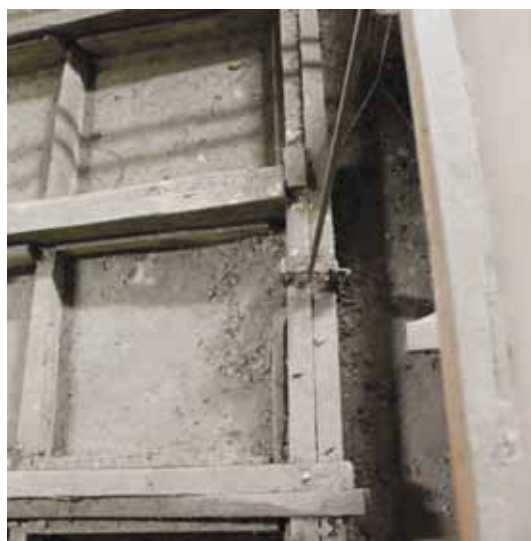
Figg. 116-117-118 – Teatro di Novellara. I due sistemi di sospensione della centinatura.

A Novellara gli interventi degli anni Ottanta hanno previsto l'inserimento di 4 ancoraggi in ferro piatto sagomato a U con morsetto a vite passante a sostegno del plafone alle catene delle capriate. Altre due coppie simmetriche di tiranti metallici questa volta originari sostengono in quattro punti il telaio ligneo ai puntoni delle due capriate più prossime al foro centrale: il sistema di staffatura presenta un pa-

letto che si inserisce nell'occhiello della staffa, dotato di cuneo di serraggio, e che ipotizziamo si inserisca nell'altezza delle centine.

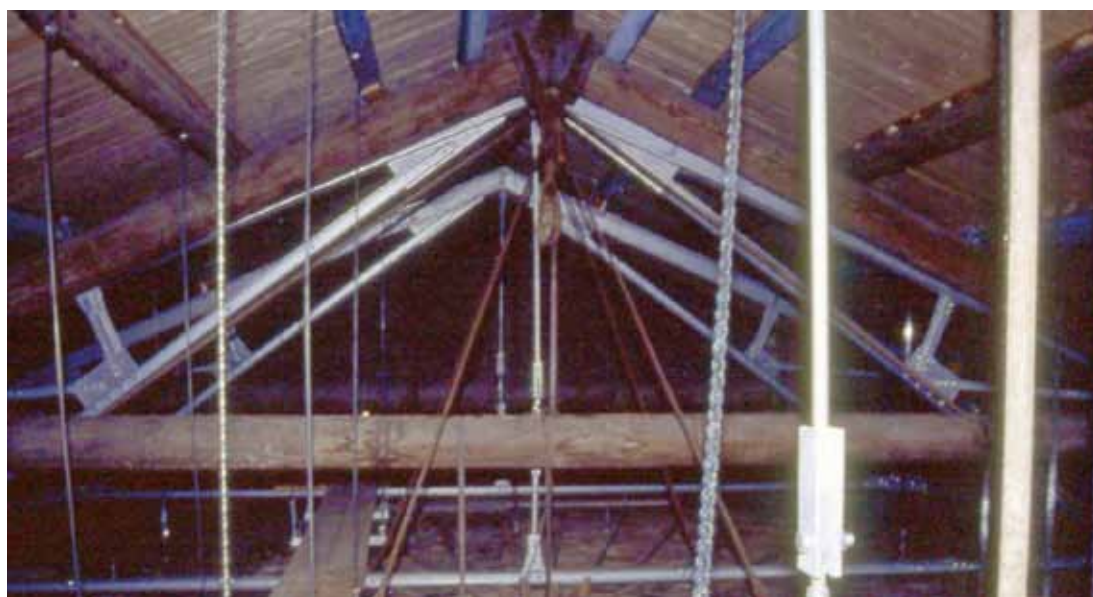
Figg. 119-120 – Teatro di Novi di Modena. I sistemi di sospensione in catenelle di acciaio (disegno) e in tiranti metallici (foto su cortesia di Stelio Gherardi).

Del tutto originale è il sistema che troviamo a Novi di Modena dove si fa ampio uso di catenelle di acciaio stampato avvolte alle travi IPE di copertura del tetto e al corpo delle centine. Si tratta di un sistema, in parte originario e in parte integrato da interventi successivi, diffuso su tutta la superficie della cupola: tale scelta è probabilmente dovuta al notevole ribassamento che interessa il plafone e che ne rende indispensabile il sostegno, tenuto conto che, come

a Pieve di Cento, gli innesti perimetrali delle centine sul tamburo originano un nodo estremamente debole. Sono altresì presenti 4 coppie simmetriche di tiranti metallici originari sospesi alla capriata più prossima al foro centrale, che non è stato però possibile rilevare.

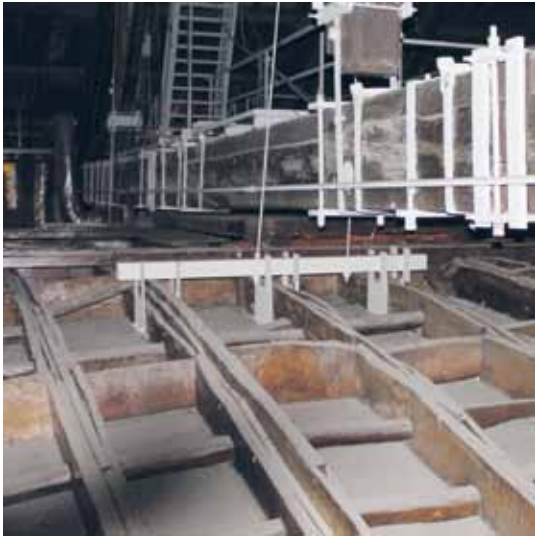
Figg. 121-122 – Teatro Comunale di Bologna. Piastre e tiranti di sostegno posti in opera con i grandi consolidamenti degli anni Ottanta.

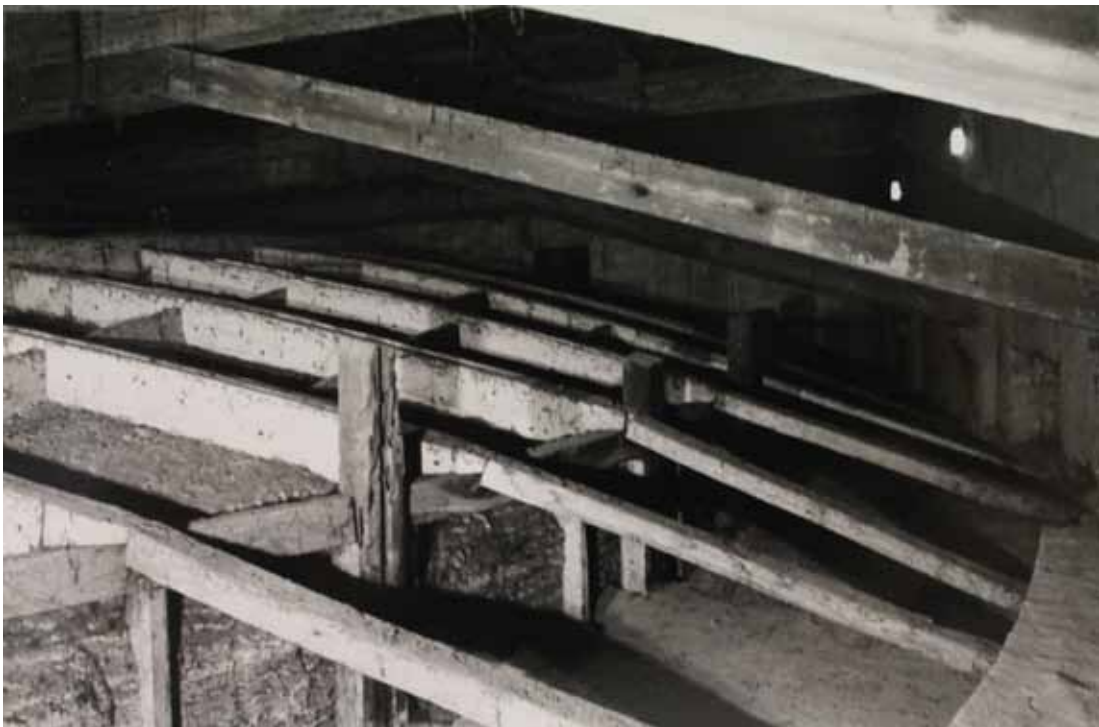
Figg. 124-125 – Teatro di Carpi. I puntoni originari di contenimento delle spinte della volta (A.U.T.C.Ca.).

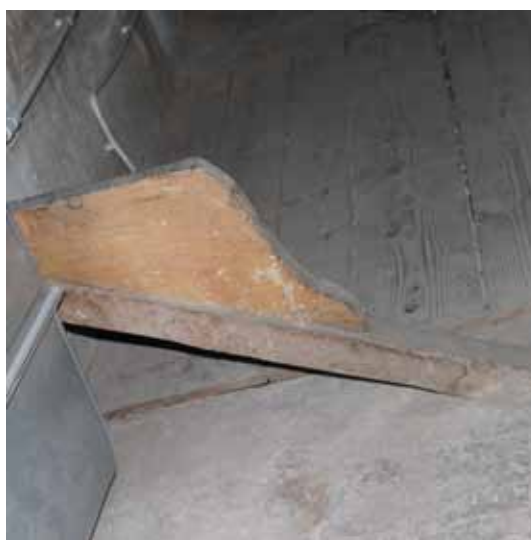
Figg. 126-127 – Teatro Comunale di Modena. Puntoni originari di contenimento delle spinte esterne della volta.

La stessa azione di contenimento delle spinte è esercitata dai puntoni che troviamo nel plafone del Teatro Comunale di Modena, dove essi presentano geometrie più complesse. Tuttavia il presidio che caratterizza rispetto agli altri questo esemplare è costituito da una struttura di elementi lignei (*capriatine*)⁵⁸ che, posizionati

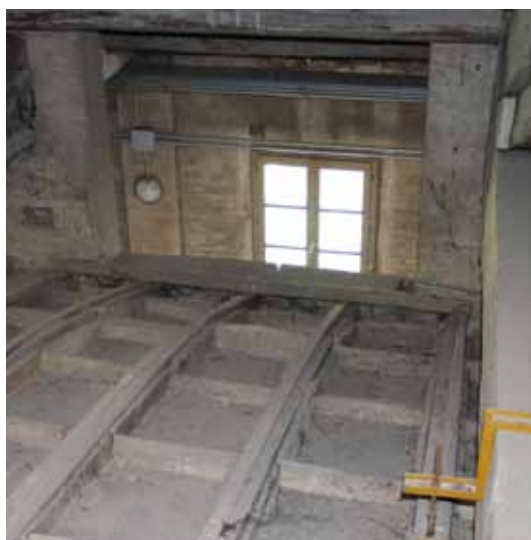
Figg. 130-131 – Teatro di Novellara. Sistema di rinforzo del sistema centinato.

Del tutto particolare è il rinforzo osservabile nel plafone del Teatro di Novellara dove le estremità delle centine che trovano alloggio nella muratura sono gravate dal peso di travi lignei chiodati sul bordo superiore delle stesse. Non è ben chiara la funzione di questi elementi, è possibile solo avanzare l'ipotesi che si tratti di sistemi empirici che contribuiscono a irrigidire ulteriormente, con il loro peso, la terminazione delle centine.

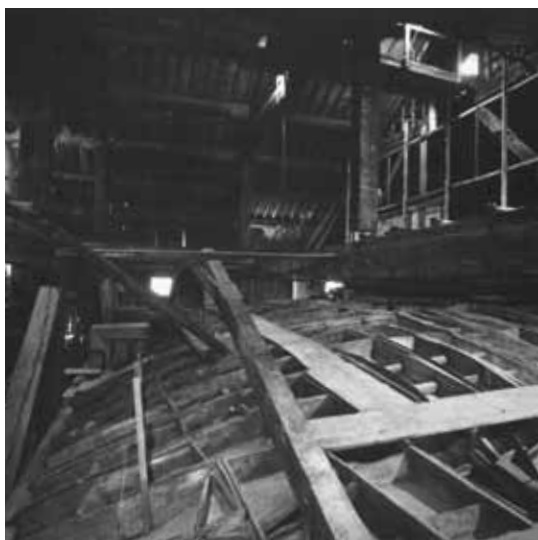
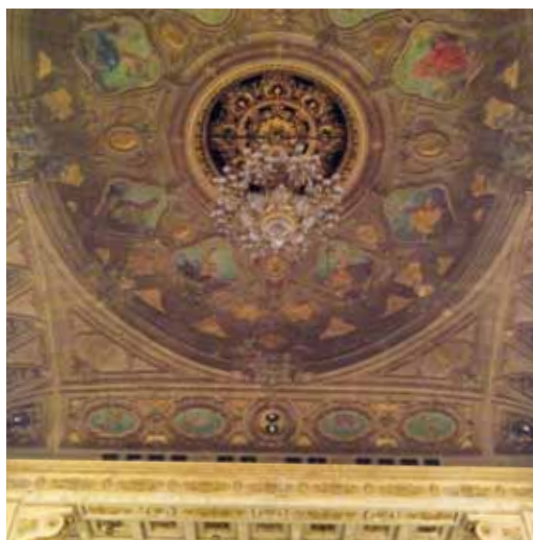
In occasione dei grandi restauri del secolo scorso operati sul plafone del Teatro Comunale di Bologna una profonda lesione, la cui risarcitura ne rende oggi distintamente osservabile l'andamento, interessava l'intera sezione trasversale della volta ed era situata tra la parte più curva verso il fondo della sala e quella centrale, poco rigida per la forma piatta e la presenza del foro per il passaggio del lampadario. La porzione incriminata aveva manifestato inconvenienti anche in passato, infatti poco lontano dal bordo rettilineo di terminazione era stato costruito un arco di legno notevolmente ribassato che, sviluppandosi al di sopra della volta con giacitura parallela al medesimo bordo, reggeva mediante tiranti metallici sottili e brevi il gruppo centrale delle nervature. Tale lesione trasversale ad andamento curvilineo evidentemente precedeva il meccanismo di dissesto sopra illustrato: il distacco del fuso, a seguito del cedimento di parte della parete di boccascena che regge le cen-

Figg. 143-144 – Teatro Comunale di Bologna. A sinistra, scorcio dell'orditura delle nervature con il vecchio arco di rinforzo. A destra la lesione trasversale da distacco del fuso di padiglione visibile ancora oggi.

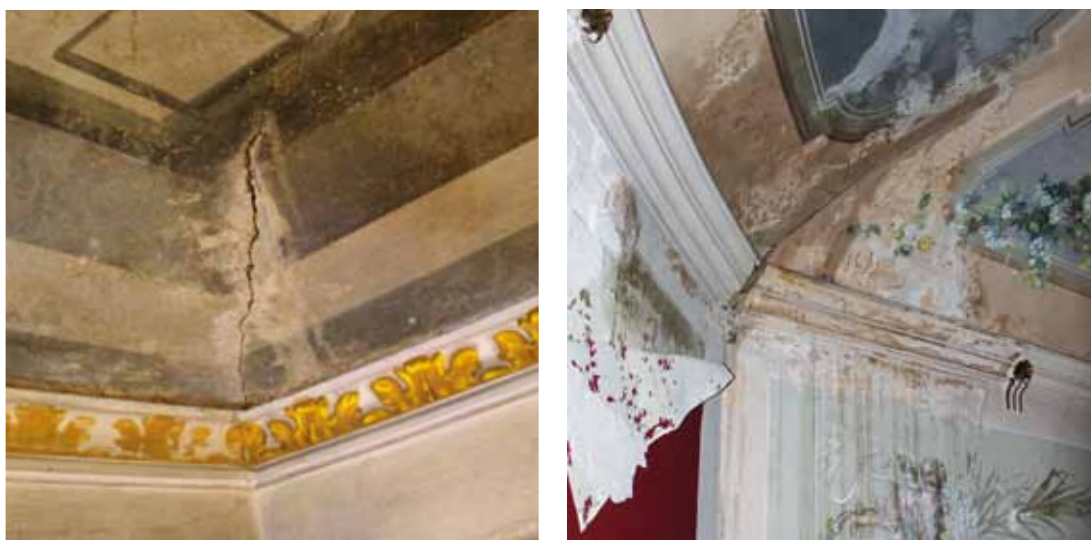
Fig. 146-147 – Teatri di Novellara e Mirandola. Lesioni delle nervature d'angolo dei fusi delle volte.

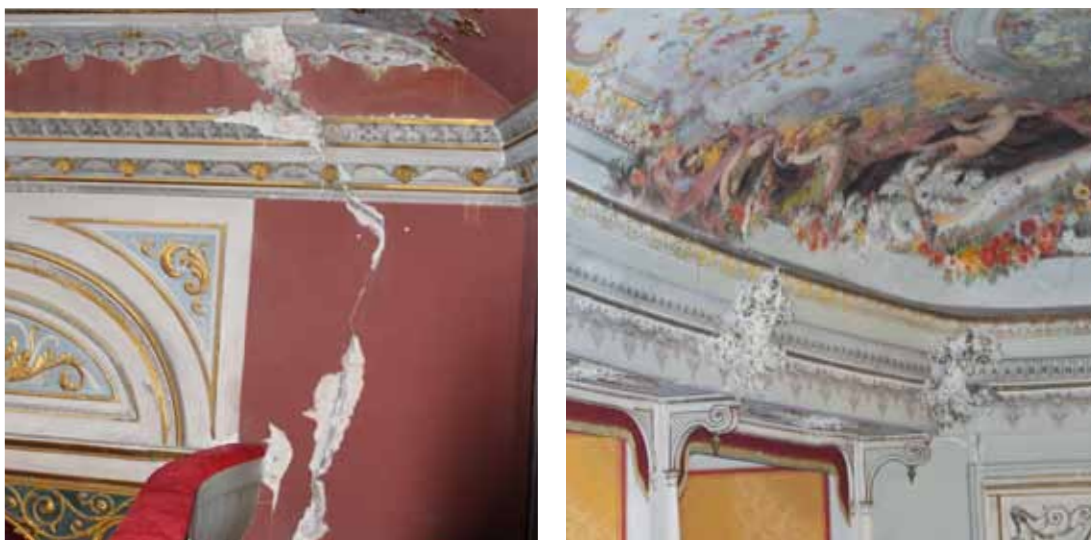
Figg. 148-149 – Teatri di Cento e Crevalcore. Lesioni dei cantonali d'angolo.

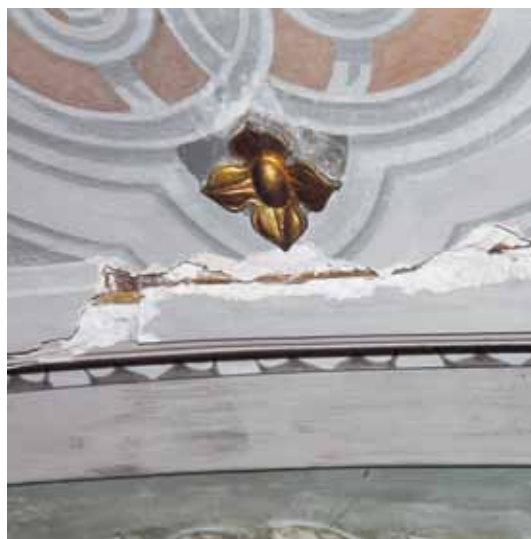
Figg. 151-152 – Teatro Comunale di Cento. Lesione lungo l'appoggio dei travi appartenenti all'orditura piana della volta sulle tavole che connettono tra loro le terminazioni delle centine periferiche (vedi dettaglio).

della volta sulla terminazione superiore delle centine perimetrali. Il trave ligneo infatti insiste direttamente su una tavola chiodata alle centine che risulta gravata da pesi e soggetta a sforzi flessionali: è evidente la precarietà sia della connessione degli elementi lignei sia della stessa concezione dell'appoggio. Tale condizione di vulnerabilità è con ogni probabilità incrementata da quello che è comunemente ritenuto un elemento di debolezza delle volte a padiglione: la parte centrale piana (“specchio”) in corrispondenza della quale si verificano, a causa dello scarso contributo portante conferito dalla forma, sforzi notevoli anche in presenza di carichi modesti. Attenzione merita anche l'esile muratura a una sola testa sui cui gravano parte dei pesi del soffitto piano e sui cui insiste la spinta delle centine periferiche. Sebbene non sappiamo con certezza se, come a Mirandola, la muratura del loggione presenti spessore ridotto e costante di una sola testa, fattore che costituirebbe un ulteriore elemento di vulnerabilità, essa è soggetta a un duplice fenomeno: lo schiacciamento (presso-flessione) esercitato dalle travi lignee che vi poggiano, e spinta verso l'esterno esercitata dall'innesto della centina, pur parzialmente contenuta dagli assi lignei a sezione circolare che costituiscono l'orditura principale del solaio che copre il corridoio di accesso al loggione, i quali la trasferiscono alla più solida e resistente muratura esterna del fabbricato.

Scelta di un sistema statico errato. Il plafone del Teatro di Cento manifesta una lesione che corre senza soluzione di continuità lungo il perimetro ad andamento curvilineo della porzione centrale “a specchio” della volta, e che ha creato superfici di frattura molto nette e orientate in maniera da evidenziare il completo scollamento delle zone contigue. Tale fenomeno è riconducibile alla errata modalità costruttiva del nodo di appoggio dei travi longitudinali della porzione piana centrale

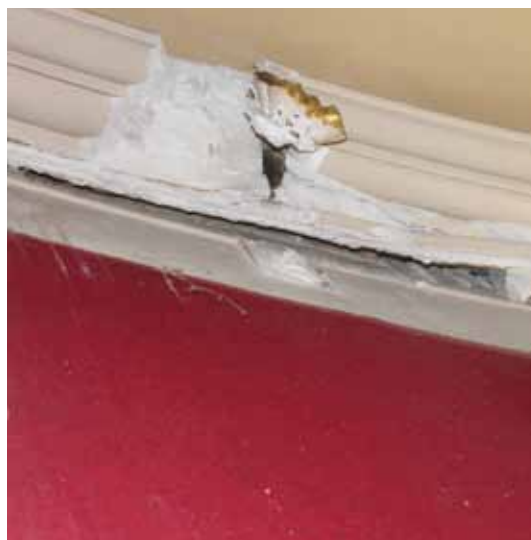
Precarietà del nodo di appoggio della centina. A Mirandola ciò che desta maggiore preoccupazione è il distacco della struttura del plafone dalle murature perimetrali, fenomeno probabilmente dovuto alla inefficacia del collegamento tra centina e muratura. La lesione passante di cui si parla interessa non a caso eminentemente la porzione curvilinea della volta, in cui le centine risultano semplicemente appoggiate alla muratura e non incastrate come nel resto del plafone. Le forze sismiche possono essere all'origine della traslazione orizzontale della centina rispetto alla muratura⁷⁸ e verticale verso l'alto nel caso di scosse sussultorie, movimenti che hanno originato l'allontanamento reciproco dei lembi dei due elementi contigui.

Fig. 153 – Teatro di Mirandola. Distacco del plafone dalla muratura perimetrale del loggione.

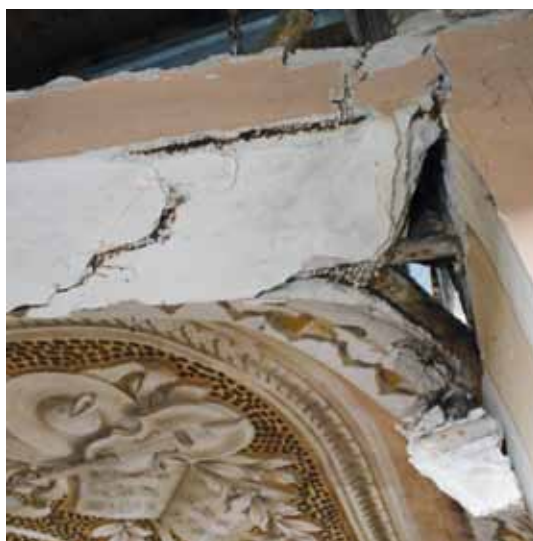
Figg. 155-156 – Teatro di Novi di Modena. Lesioni da eccessiva compressibilità dei “tamburi” lignei.

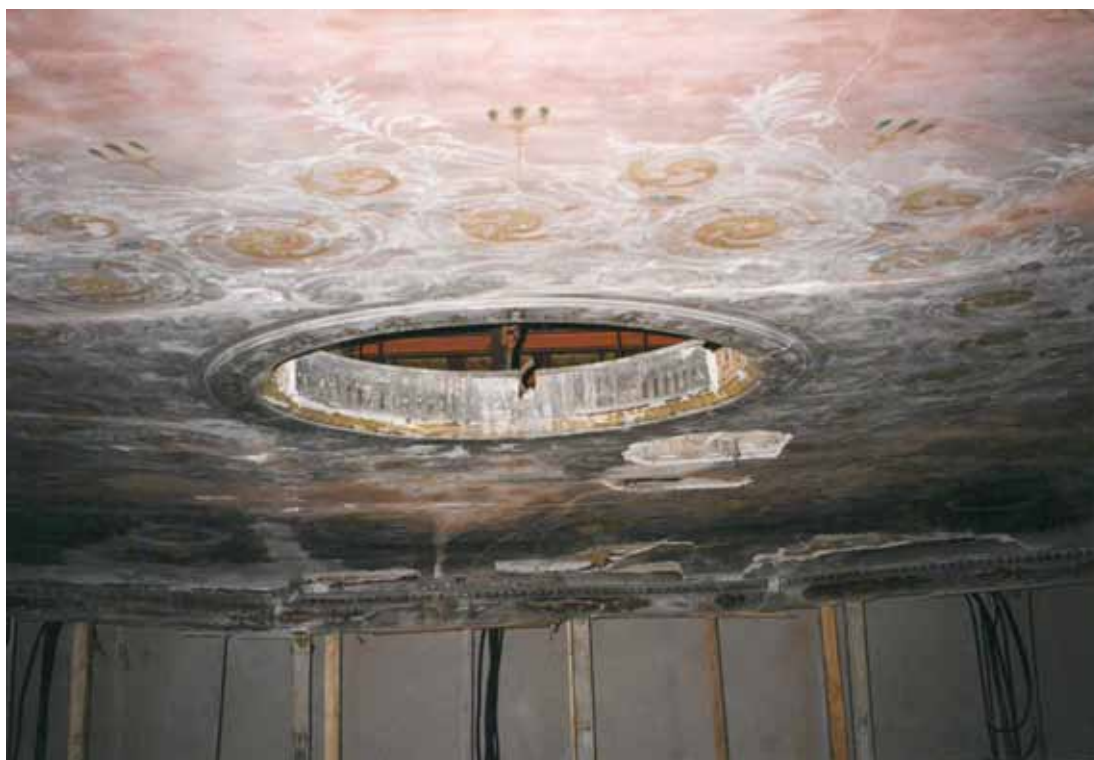
Fig. 157 – Teatro di Pieve di Cento. Foto di cantiere che ritrae il precario stato di conservazione del plafone in prossimità dei sostegni prima dei restauri del 2000 (Archivio dello studio Guido Cavina Roberto Terra Architetti)

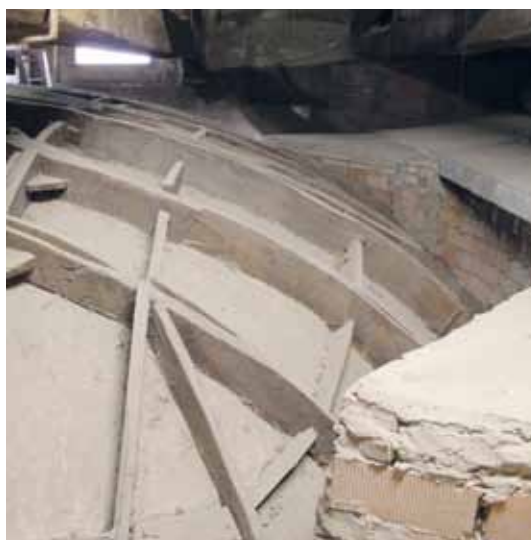
Figg. 159-160 – Teatro di San Giovanni in Persiceto. Quadro fessurativo del plafone: si osservi la lesione simmetrica nella porzione curvilinea del plafone probabilmente dovuta all'introduzione della muratura quale vincolo rigido esterno.

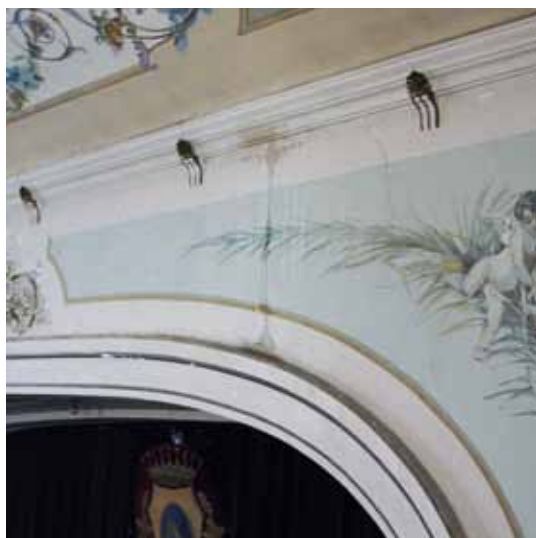
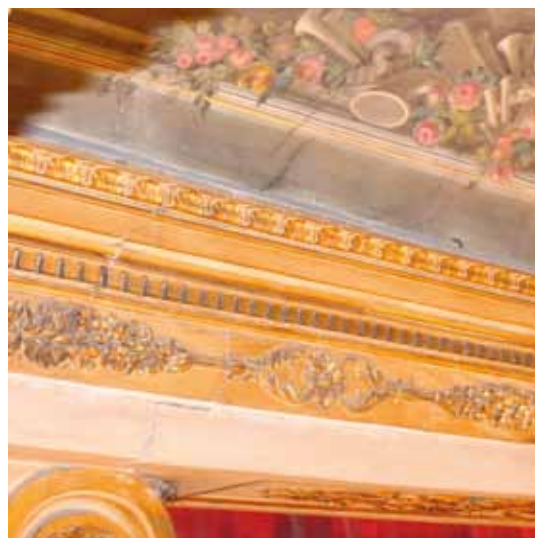
Figg. 162-163 – Teatri di Mirandola e San Giovanni in Persiceto. Quadro fessurativo dei plafoni con lesioni da taglio rispettivamente nell'arco e nel trave di boccascena.

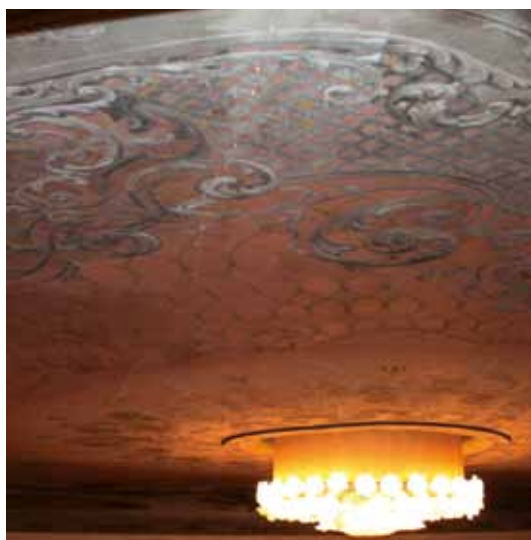
Fig. 164 – Teatro di Pieve di Cento. L'assenza di un sistema di controventamento è elemento di vulnerabilità contro le spinte fuori dal piano delle centine: si noti la nuova fessurazione che percorre la volta in direzione longitudinale.

Efficace controventamento della struttura. L'assenza di un adeguato collegamento della volta alle pareti perimetrali può essere fonte di grossi problemi di instabilità flesso-torsionale della struttura. L'importanza dell'efficacia del collegamento risiede infatti proprio nella opportunità di rendere le pareti vincolo nei confronti della volta, evitando che lo sfilamento delle centine porti al loro accatastamento. La resistenza e la rigidità viene conferita alla volta dal sistema di controventamento offerto dai tambocchi. Estremamente significativo è il caso di Pieve di Cento in cui la funzione di controventamento è parzialmente svolta, in assenza dei tambocchi, dal guscio armato di *cantinelle*: qui, la lesione che corre in direzione longitudinale, ovvero opposta all'andamento delle centine, la cui risarcitura è tuttora visibile ma risale agli interventi del 2000, insieme alle fessurazioni di nuova formazione dai cigli bianchi e netti, è sintomatica proprio della vulnerabilità del sistema nei confronti di azioni agenti fuori dal piano delle centine e dovuta alla mancanza di un efficiente sistema di irrigidimento.

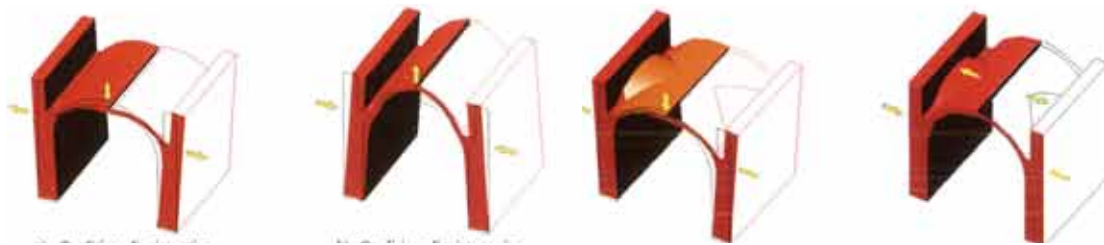
Fig. 165 – A sinistra, comportamento delle volte a botte sottoposte ad azioni sismiche ortogonali con oscillazioni in controfase delle pareti di imposta. A destra, comportamento delle volte a botte lunettate sottoposte ad azioni sismiche ortogonali in fase compressiva. Borri A., Bussi L. (a c. di), *Archi e volte in zona sismica. Meccanica delle strutture voltate*, Doppiavoce, Napoli 2011, pp. 191, ff. 3.59-3.60.

In condizioni sismiche si possono verificare oscillazioni in controfase capaci di schiacciare la volta e di avvicinare le imposte. In queste condizioni la volta si oppone al movimento imposto dall'azione esterna ("spinta attiva") e reagisce con una "spinta passiva". Nelle volte prive di lunette la spinta attiva e passiva si equivalgono: i muri d'imposta possono così oscillare attorno alla posizione di equilibrio, mentre il cervello della volta si solleva e si abbassa con la stessa frequenza; nelle volte lunettate, mentre il comportamento non cambia sostanzialmente nei confronti della spinta attiva, il movimento opposto è invece impedito, per cui la fase compressiva trova il contrasto efficace delle lunette che bloccano il movimento relativo delle pareti, quindi la volta si comporta come un vincolo monolatero.

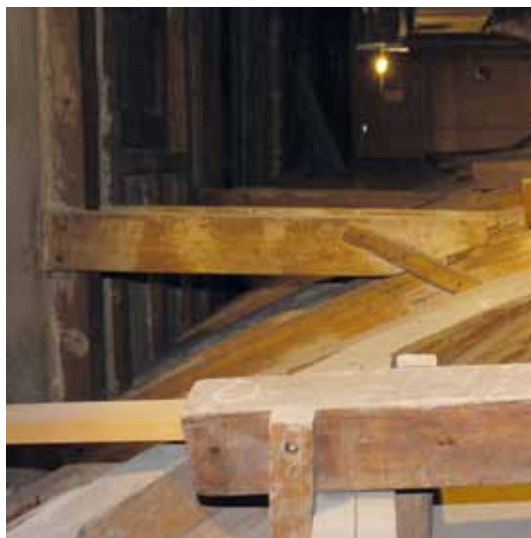
Fig. 166 – Teatro Comunale di Modena. Si osservino i puntoni di contrasto che impediscono movimenti relativi tra la volta e la parete.

Si intuisce pertanto che se le lunette introducono un fattore stabilizzante per le volte, creando le condizioni per impedire l'avvicinamento delle imposte, l'inserimento di tiranti trasversali, nascosti sull'estradosso della volta o posti alle reni, realizza un vincolo bilatero in grado di bloccare qualsiasi movimento relativo fra la volta e le pareti. L'esempio dei plafoni irrigiditi sull'estradosso con l'inserimento di puntoni in legno di contrasto atti a simulare la funzione delle lunette, conferma l'efficacia di questa soluzione. Li troviamo come presidi originari nel Teatro Comunale di Modena.

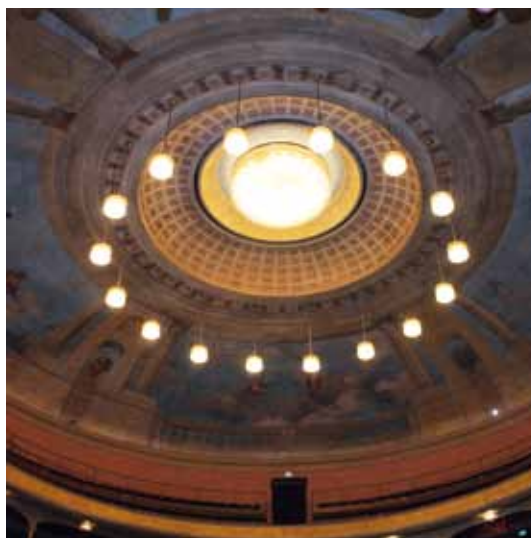
Fig. 167 – Le due calotte centrali della volta del Teatro Storchi a Modena.

comporterebbe un problema di natura flessionale sulle strutture perimetrali. La volta del Teatro Storchi si distingue dagli altri esemplari per la freccia elevata che ne approssima la curvatura a quella di una volta in muratura: è probabilmente per questa particolare morfologia che la presenza delle due calotte centrali concentriche che, gravanti una sull'altra, agiscono in compressione sulla volta, non costituisce un problema per l'equilibrio della struttura.

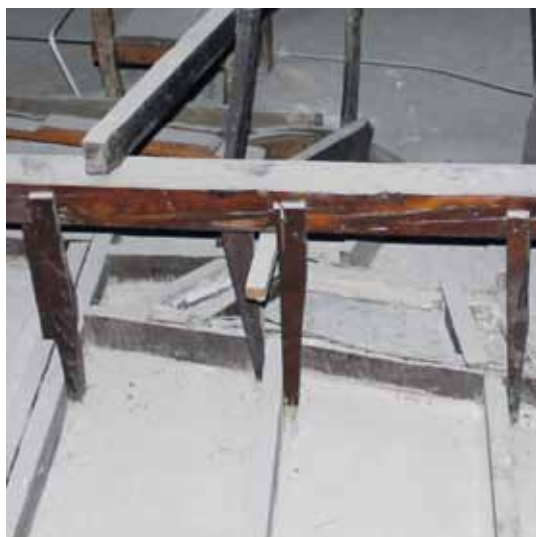
Fig. 168 – Teatro Comunale di Ferrara. Si osservano le chiodature che si inseriscono nelle fenditure agendo da cuneo nel divaricamento delle fibre.

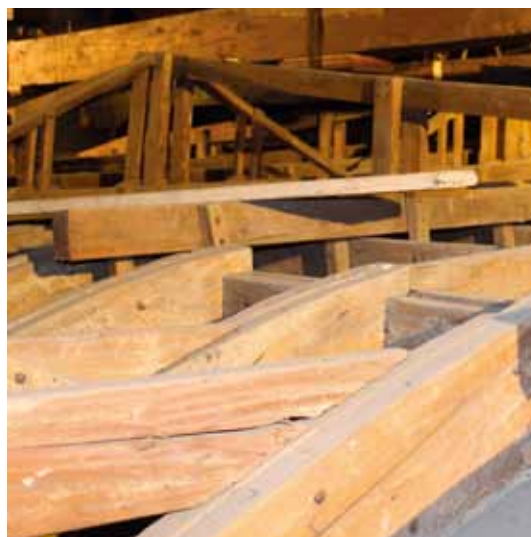
Fig. 169 – Teatro Comunale di Modena. Fenditura passante del puntone con andamento evidentemente condizionato dalla presenza del nodo.

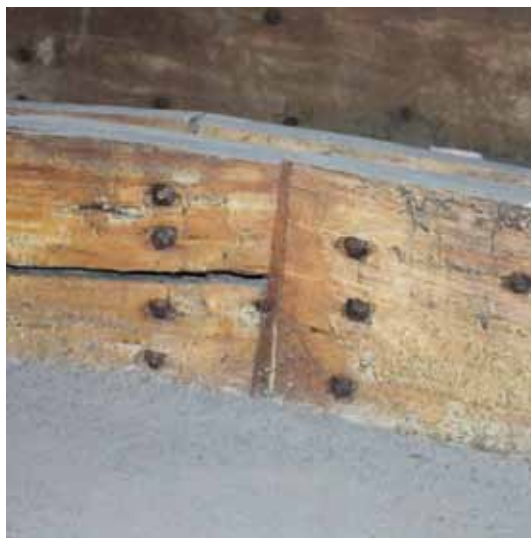
Fig. 170 – Teatro Comunale di Modena. La resistenza a compressione a cui la centina è chiamata a resistere potrebbe essere influenzata dalla presenza dalla fessurazione parallela alle forze agenti.

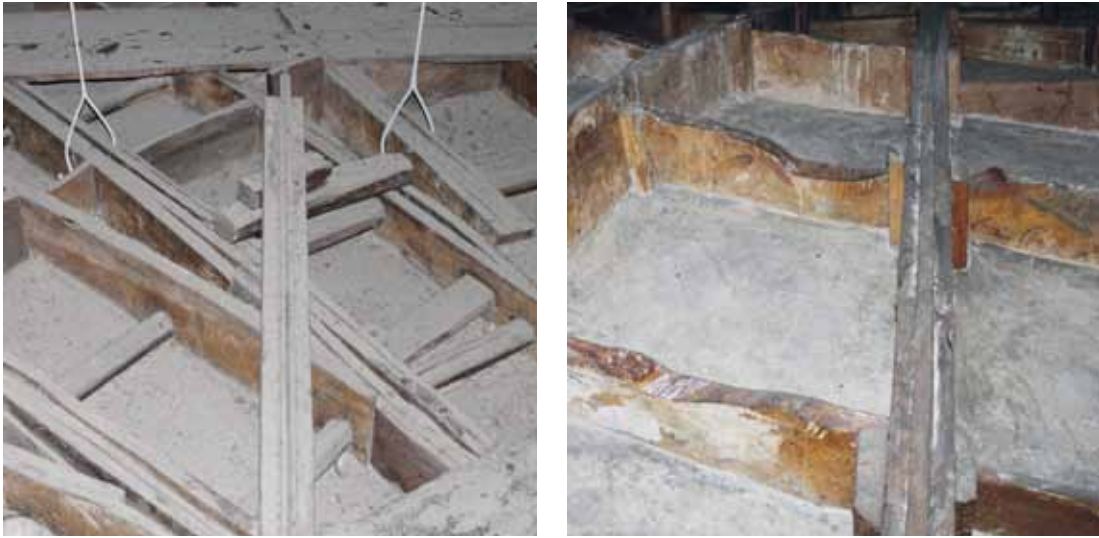
Figg. 171-172 – Teatro Comunale di Bologna e di Budrio. Si osservi la scabrosità delle superfici che ha favorito la formazione di macchie e muffe.

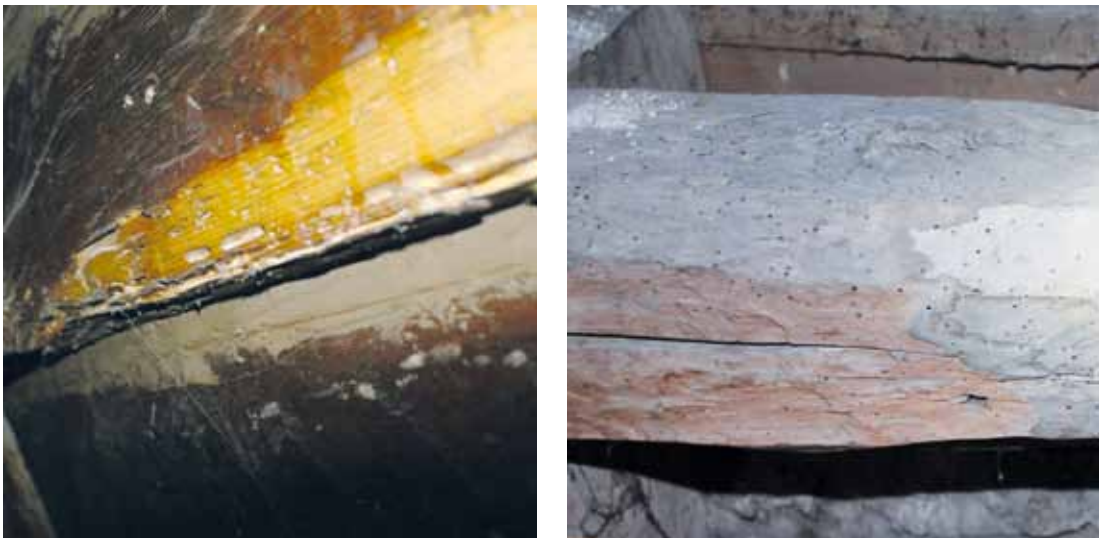
Figg. 173-174 – Teatri di Modena e Carpi. I fori di sfarfallamento indizio di attacchi fungini.

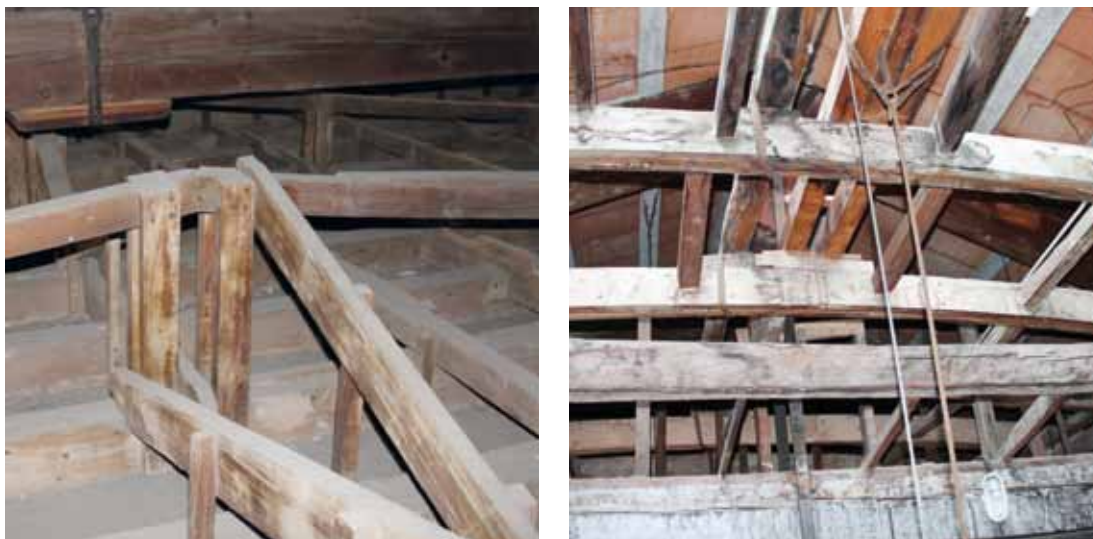
Figg. 175 -176– Teatri di Modena e Cento. Si osservi il sobbollimento presente su alcuni elementi lignei.

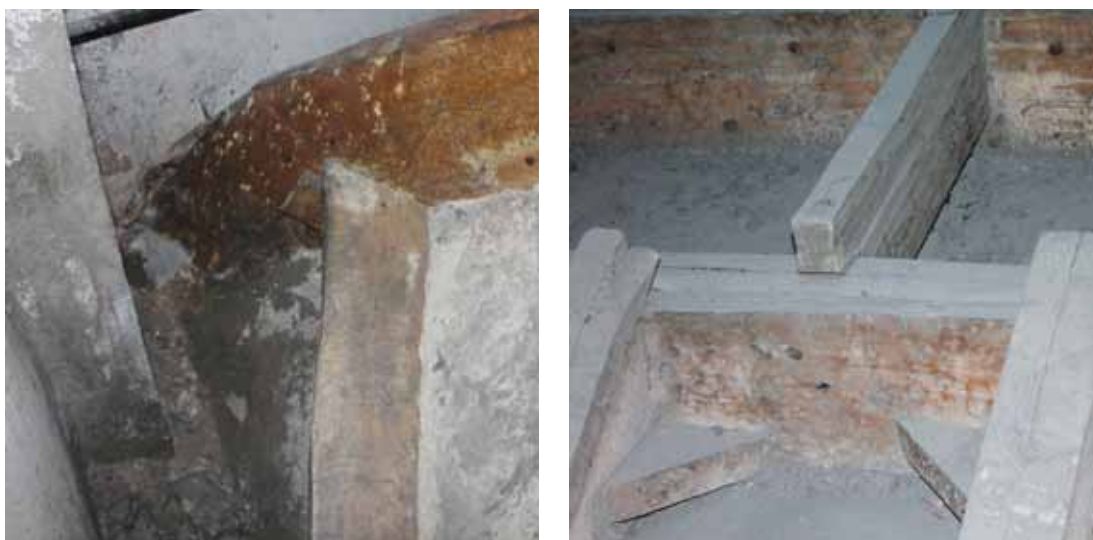
Figg. 177-178 – Teatri di Budrio e Carpi. Formazione di muffa su centine e tambocchi.

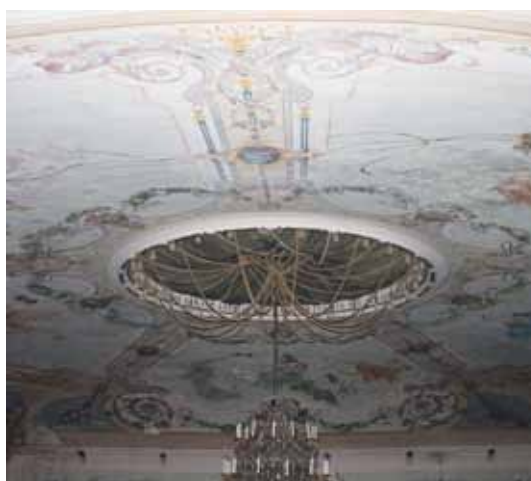
Fig. 179 – Teatro di Mirandola. Gli effetti delle infiltrazioni di acqua dalla copertura.

La presenza di acqua d'infiltrazione dal tetto può causare il graduale sfaldamento e la perdita di coerenza tra le canne e la malta che le avvolge. La malta tende ad assorbire l'acqua penetrata e, a causa dell'igroscopicità del gesso in essa contenuto, tende ad aumentare il proprio volume con conseguenti alterazioni dell'intonaco che dapprima cambia aspetto, con il distacco della finitura e la comparsa di barbe filamentose, poi con le continue ri-cristallizzazioni saline, si innesta un processo disgregativo che porterà al distacco di vere e proprie porzioni di malta. A Mirandola, le copiose infiltrazioni hanno portato estesi danni alle pitture intonacali, con locali sgretolamenti di materiale, sollevamento delle pitture e distacco dell'intonaco. Lo stadio finale di un fenomeno disgregativo ancora in corso e significativamente esteso potrebbe comportare l'avvallamento della porzione centrale della volta legato ai distacchi parziali del cannucciato e dell'intonaco dal supporto.

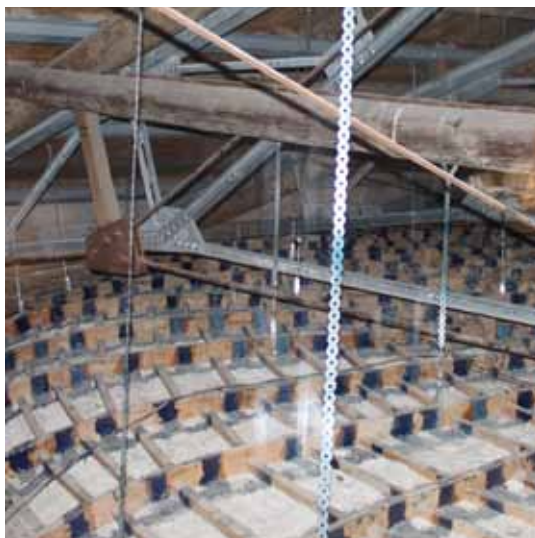
Fig. 183 – Teatro di Novi di Modena. Le estese fasciature in FRP che collegano le centine al corpo della camorcanna.

Le “cappe” estradossali. I restauri di Novi di Modena (2009) e Pieve di Cento (2000) hanno previsto un diffuso consolidamento dell'ancoraggio fra la struttura centinata e il guscio in gesso con stesura all'estradosso dell'incannucciato di fasce di rete di fibra di vetro e resine epossidiche a formare una vera e propria “cappa”

estradossale.⁸⁹ I materiali compositi (FRP) sono caratterizzati da elevate proprietà meccaniche e carichi ridotti, rapidità d'esecuzione e buona resa. Tuttavia il più importante limite di questi sistemi consiste nella notevole rigidezza che attribuiscono alle connessioni tra le membrature, che devono invece rimanere flessibili. «Il sistema cambia drasticamente il comportamento meccanico, passando da una struttura in cui la camorcanna è appesa alle centine, a una struttura più simile ad un guscio nervato, dove la camorcanna è chiamata a compiti strutturali prima assenti».⁹⁰ Inoltre questo sistema non risolve, anzi rischia di aggravare, il problema della “respirazione” degli elementi a causa della bassa traspirabilità: la messa in opera della vetroresina porta a un accumulo di umidità in corrispondenza delle strisciate, con conseguenze per i dipinti intradossali. Infine, nel caso venga impiegata una resina a forte penetrazione può accadere che questa trasudi causando aloni e macchie sulla superficie intradossale a vista. Al contrario, l'impiego di resine a ridotta penetrazione comporta il rischio di non ottenere un buon ancoraggio con gli strati sottostanti. Altro fattore da tenere in considerazione, nell'impiego di resine e fibre di vetro o

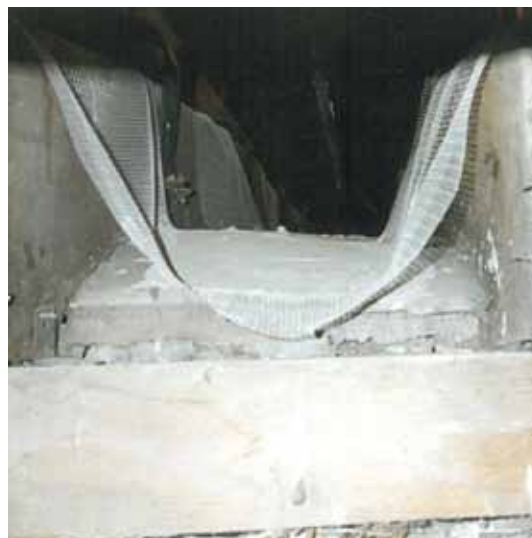
Fig. 184 – Teatro di Pieve di Cento. Fasciature in fibra di vetro e resina epossidica (Archivio dello studio Guido Cavina Roberto Terra Architetti).

⁸⁹ Una volta pulito l'estradosso, si applica sull'incannicciata una resina bicomponente ad alta penetrazione per consolidare e rendere antipolvere l'interfaccia d'applicazione; successivamente, si stende per uno spessore complessivo di 2-3 mm una resina epossidica bicomponente adesiva, impregnando a fresco un tessuto di fibre di vetro ad alta resistenza; si esegue poi una successiva saturazione della stuoia con resina; eventualmente è possibile concludere l'operazione con la stesura di un secondo strato di tessuto ed impregnazione con resina. È importante che le resine abbiano una grande potenza adesiva e che esse presentino una certa lavorabilità per poter seguire le irregolarità della volta.

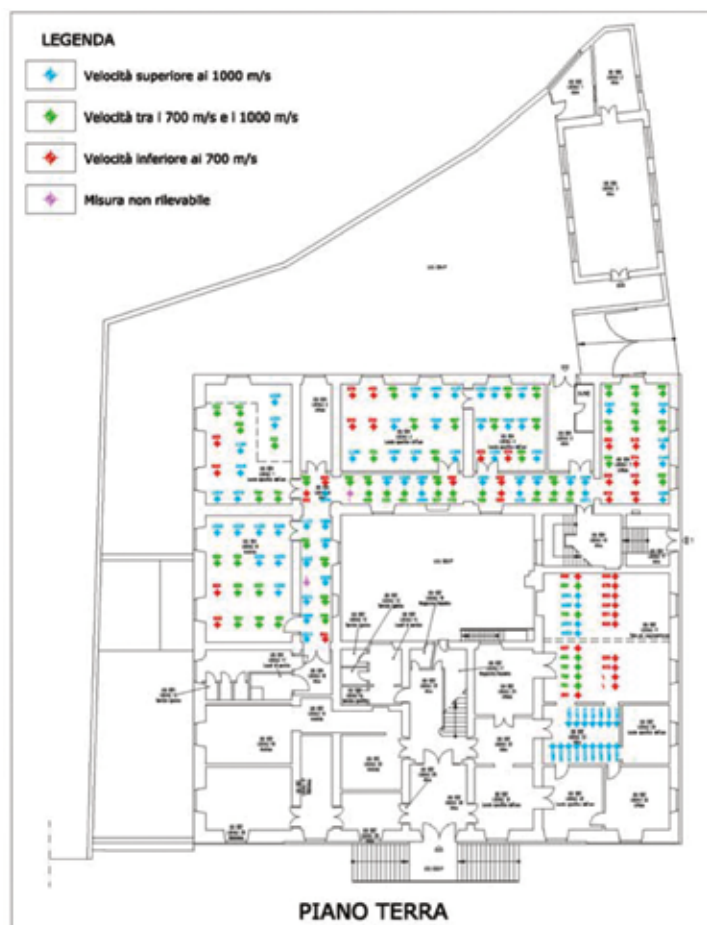
Fig. 8 – Esempio di rappresentazione grafica dei risultati di un'indagine ultrasonica: in rosso le velocità inferiori ai 700 m/s, in verde quelle comprese tra 700 m/s e 1000 m/s, in blu quelle superiori ai 1000 m/s (da Stagno G., Costantino E., Rosina E., *Volte in cannicciato: una metodologia sperimentale per la diagnosi. Il Palazzo Municipale di Via Poli in PonteDecimo-Comune di Genova*, Conferenza AIPnD, Contributo in Atti del Convegno, Firenze 26-28 ottobre 2011, p. 3).

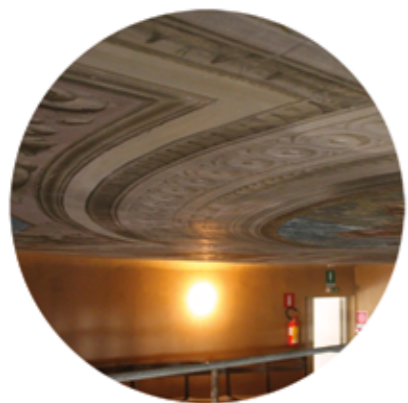
Urgenza 3

Diffusione 5% della superficie

Descrizione del fenomeno

Spanciamento di una porzione del plafone dovuto all'avvallamento dell'intonaco.

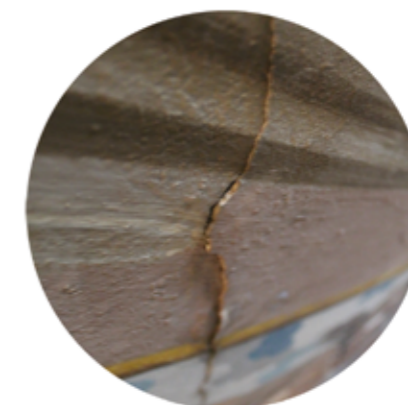
Urgenza 1

Diffusione 20% della superficie

Descrizione del fenomeno

Mancanza di connessione tra gli strati di intonaco con distacco dello strato di finitura intradossale.

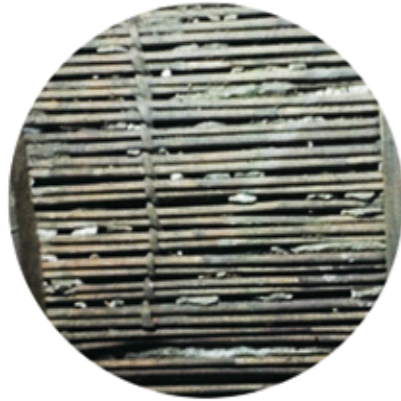
Descrizione del fenomeno

Assenza del "ricciolo di aggrappo" che permette alla malta di iglobare l'incannucciato.

Pericolo di distacchi dei due componenti con conseguenti deformazioni intradossali.

Gravità	media
Urgenza	1
Diffusione	10% della superficie

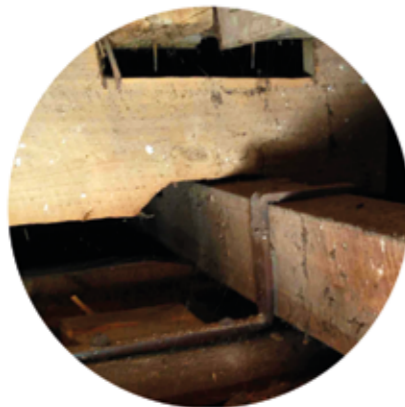
Descrizione del fenomeno

Assenza di connessione tra le membrature lignee del plafone.

Pericolo di rotture localizzate dei travi, soprattutto in presenza di moti.

Gravità	media
Urgenza	2
Diffusione	5% della superficie

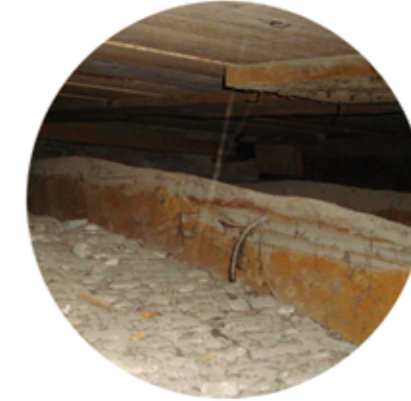
Descrizione del fenomeno

Tavole delle centine tagliate obliquamente e con le chiodature disposte in prossimità delle estremità.

Formazione di fessurazioni dell'intonaco.

Gravità	bassa
Urgenza	3
Diffusione	60% delle centine

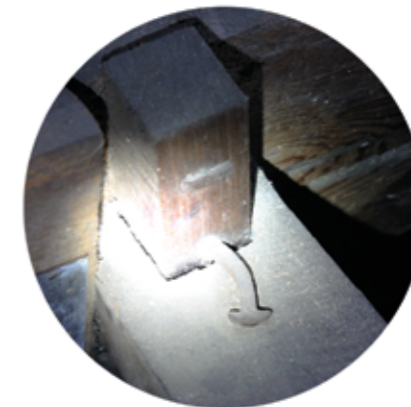
Descrizione del fenomeno

Sfilamento del chiodo di fissaggio tra le membrature lignee del plafone.

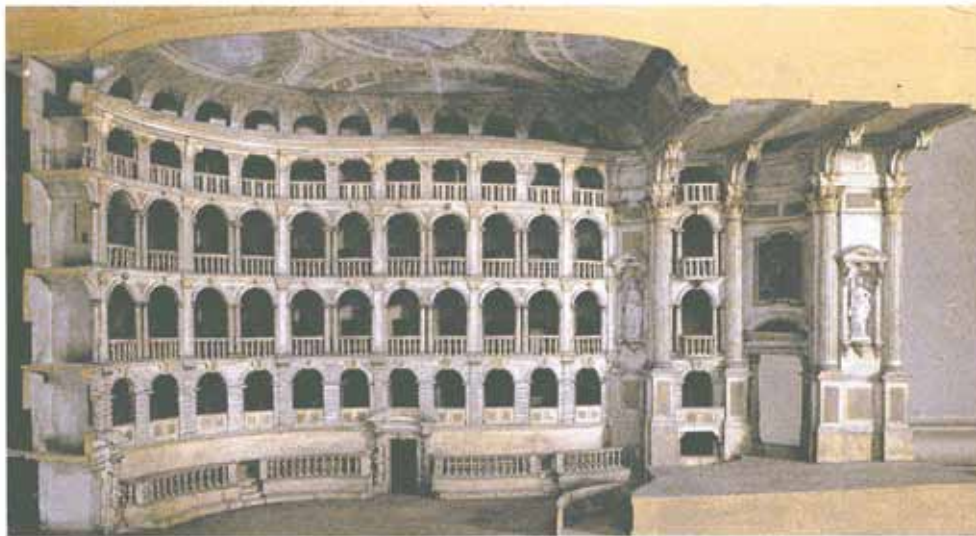
Fig. 2 – Modello ligneo del primitivo progetto di Antonio Bibiena conservato presso l'Archivio Storico dell'Ente Autonomo Teatro Comunale di Bologna. Spaccato longitudinale della sala e del proscenio realizzato con legni diversi, dorature e laccature policrome (95x195x68 cm) (da Bergamini W., *La fabbrica del Teatro*, in Aa.Vv., *Il restauro del Teatro Comunale di Bologna*, tip. Labanti e Nanni, Bologna 1981, p. 9, f. 7).
