**I PLAFONI LIGNEI DEI TEATRI STORICI IN EMILIA.
MATERIALI, TECNICHE COSTRUTTIVE,
ELEMENTI DI VULNERABILITÀ**

Presentata da: Barbara Brunetti

I PLAFONI LIGNEI DEI TEATRI STORICI IN EMILIA

Materiali, tecniche costruttive, elementi di vulnerabilità

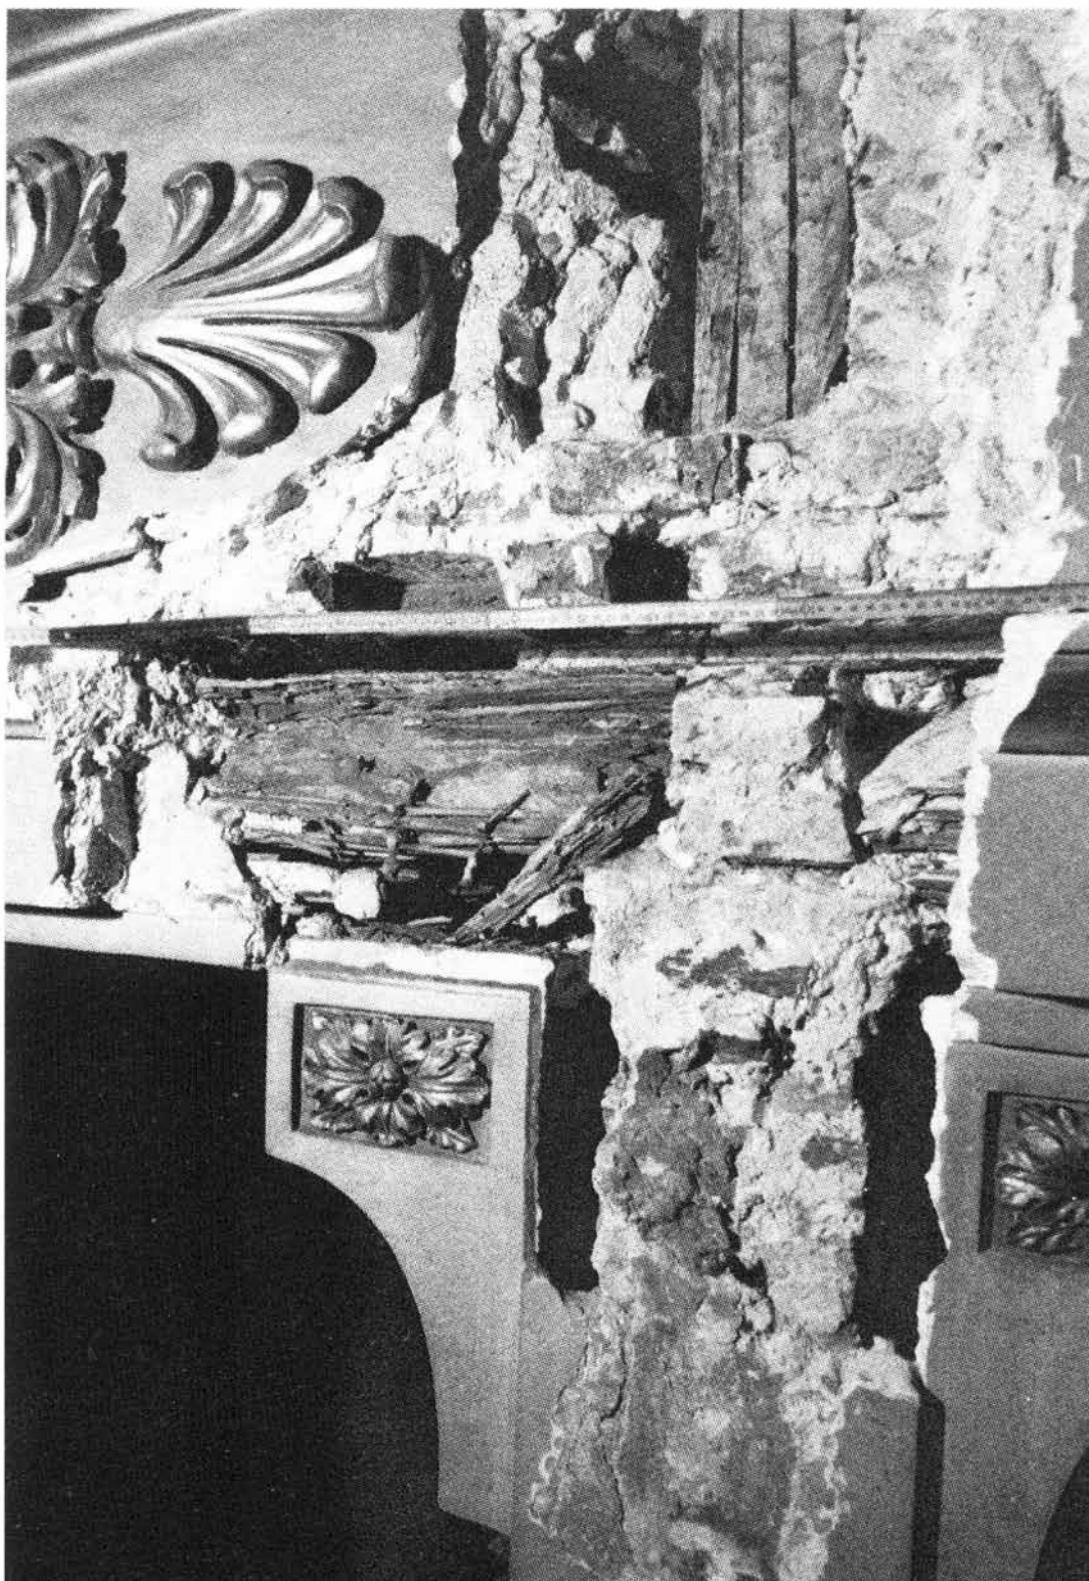
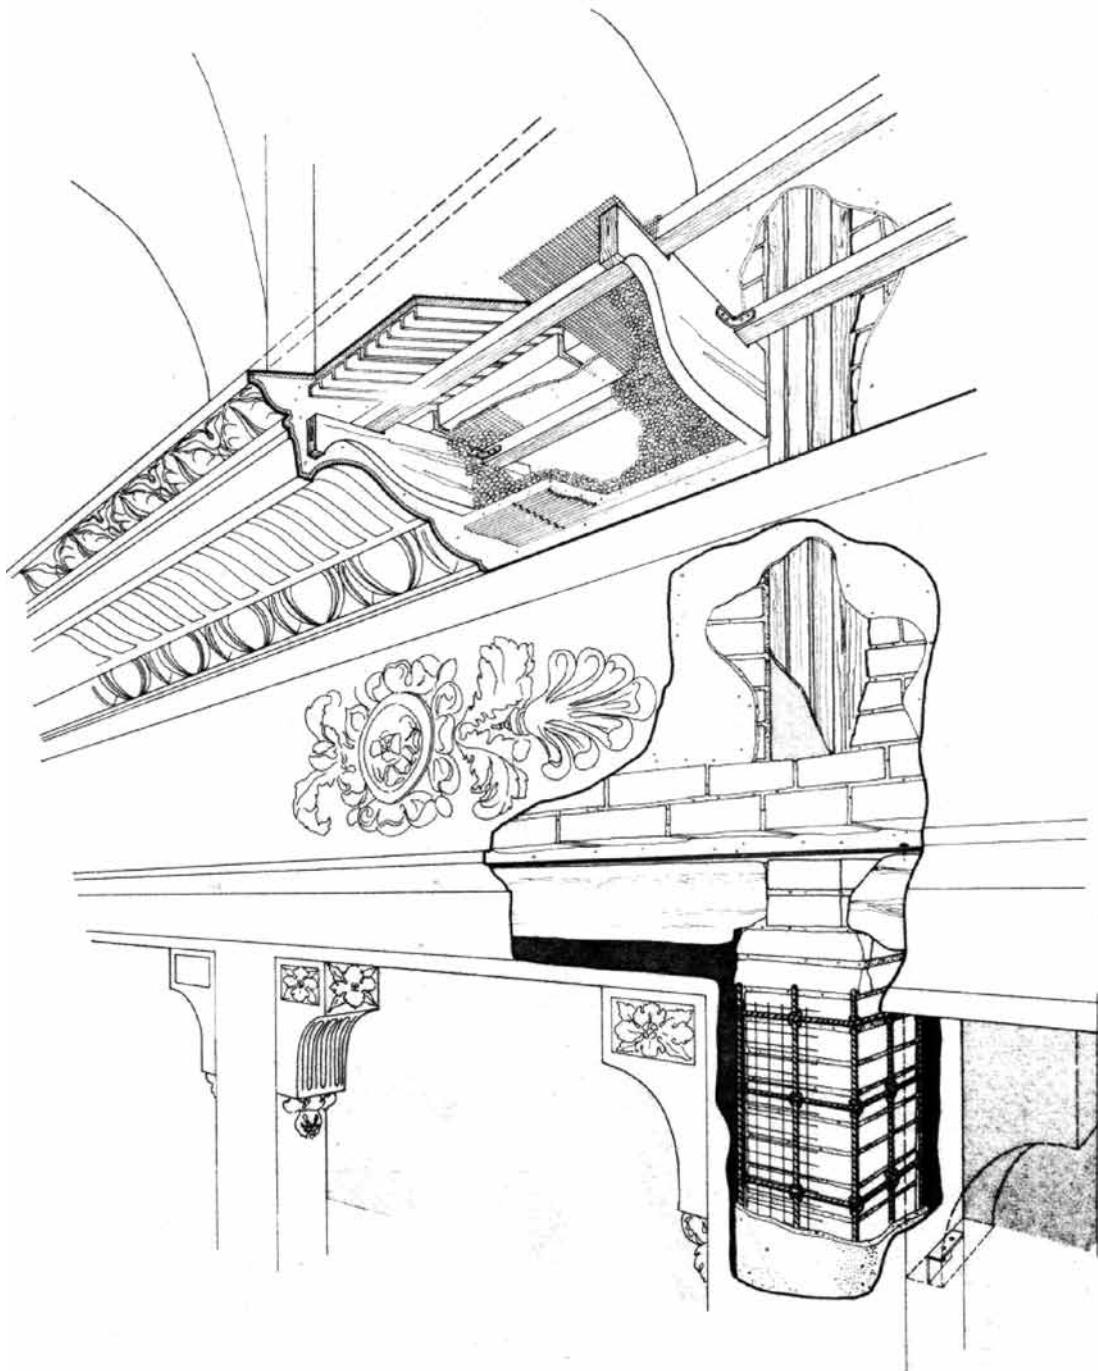
Figg. 5-6 – Il degrado delle strutture lignee della sala e il consolidamento eseguito in occasione dei restauri degli anni Ottanta (da Stupazzoni V., *Analisi tecnica degli interventi*, in Aa.Vv., *Il restauro del Teatro Comunale di Bologna*, tip. Labanti e Nanni, Bologna 1981, p. 17, ff. 17-17A).

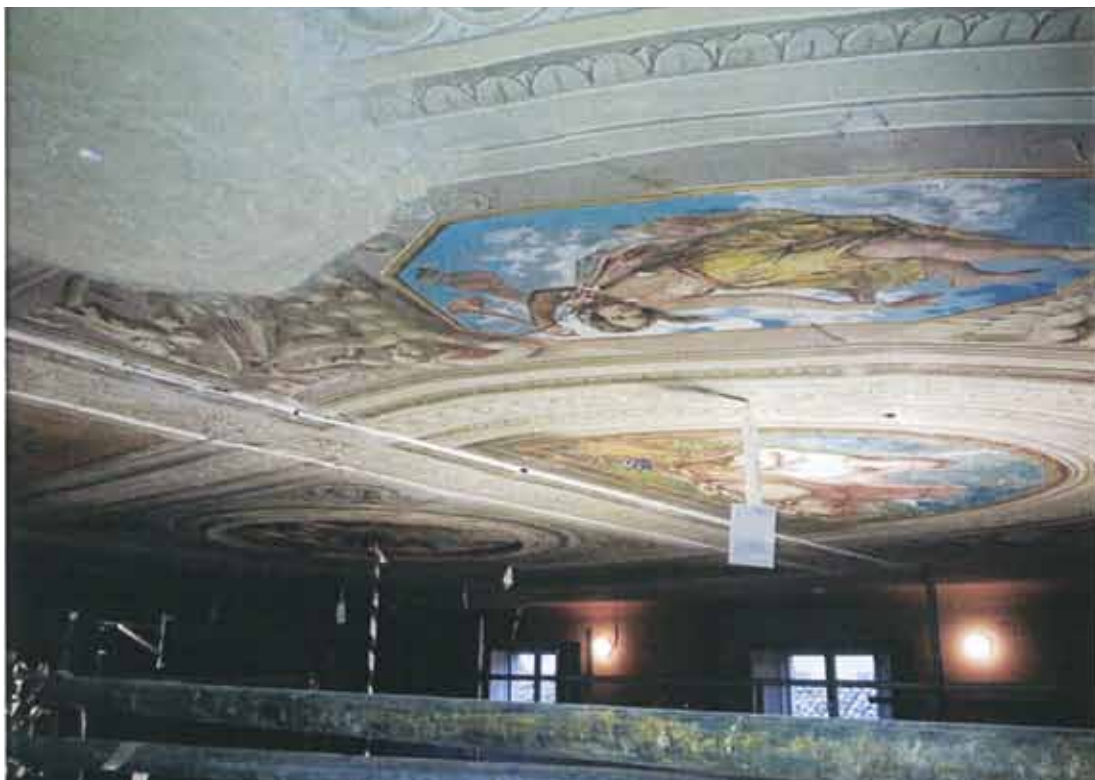
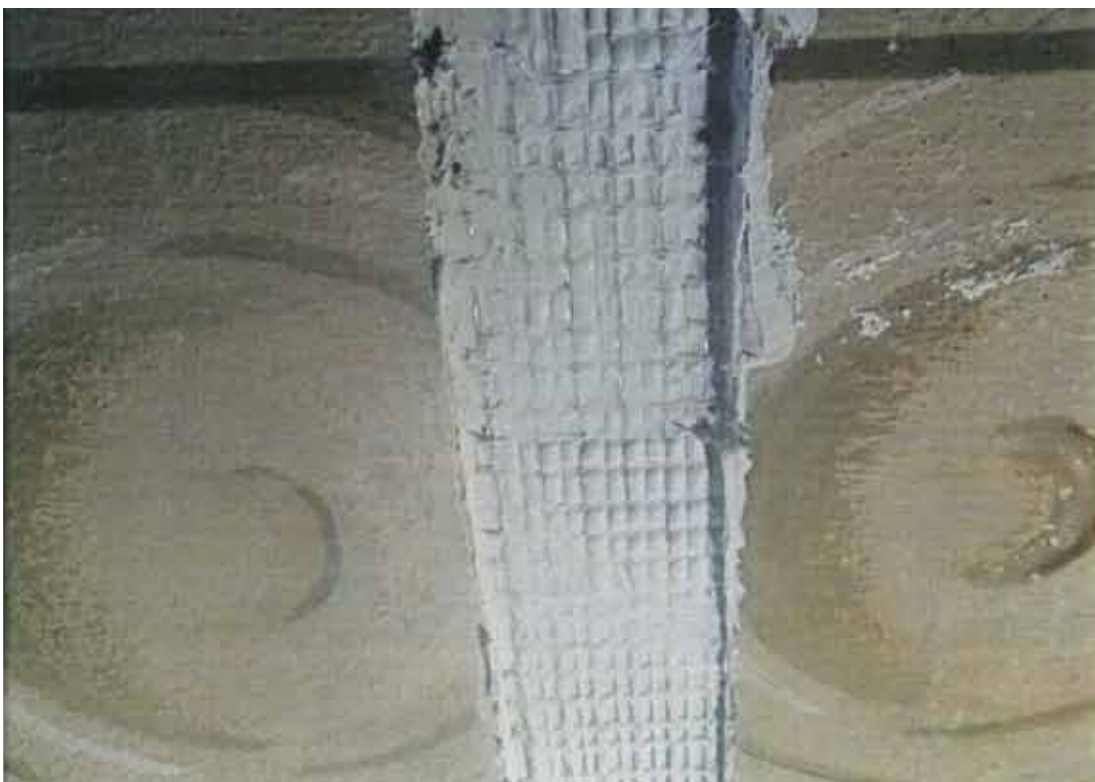
Figg. 36-37 – Interventi post sisma 2012. L'innovativo sistema di consolidamento con nastri di tessuto di acciaio applicati con calce additivata (A.S.S.B.A.P.Bo. Consolidamento del plafone decorato distaccato dal canniccio: analisi e soluzione con sistema Iton. Documentazione fotografica).

⁸¹ La metodologia di intervento proposta prevede l'esecuzione di tagli longitudinali e trasversali di circa 5 cm di estensione e di circa 0,5 cm di profondità, la stuccatura dei tagli è eseguita in più passaggi con malte di calce idraulica mentre la reintegrazione e la campitura o eventuale ricostruzione delle parti mancanti delle porzioni stuccate è effettuata tramite l'utilizzo di grassello di calce e pigmenti naturali. A.S.S.B.A.P.Bo. Consolidamento del plafone decorato distaccato dal canniccio: analisi e soluzione con sistema Iton. Documentazione fotografica.

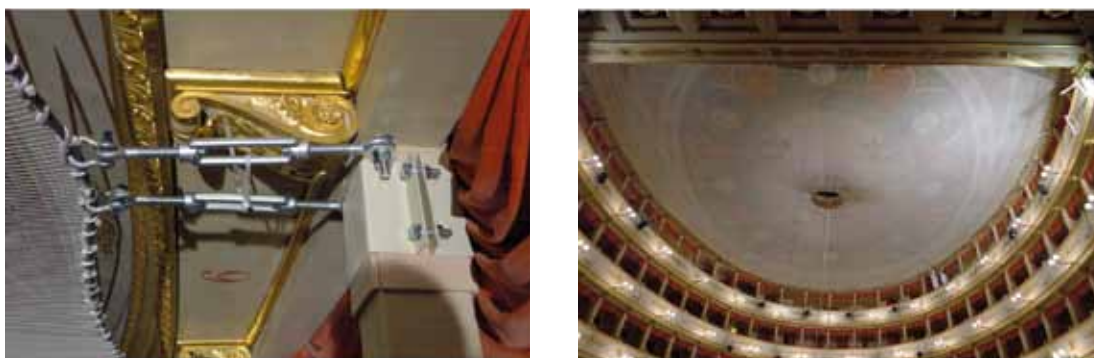
Figg. 42-43 – Interventi post sisma 2012. La rete di protezione della volta con particolare del montaggio al pilastro del loggione (A.U.T.C.Mo. Intervento di messa in sicurezza provvisoria mediante installazione rete di protezione sotto la volta. Documentazione fotografica).

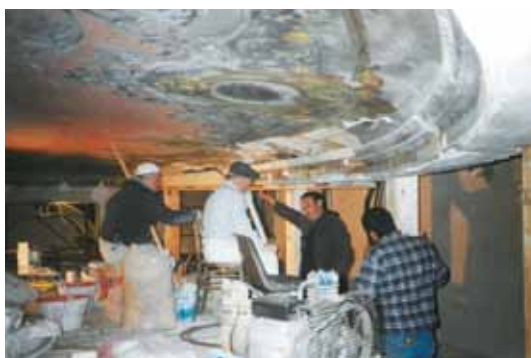
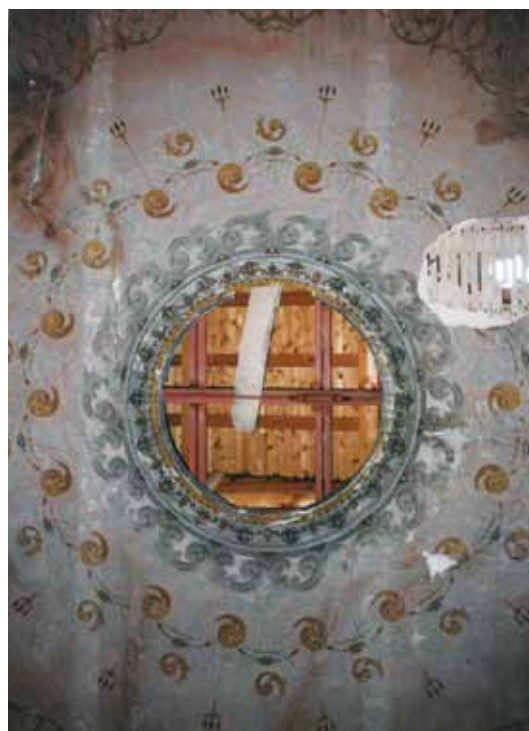
Figg. 60-61 – Gli interventi del 2000-2003. Si osservi lo stato di conservazione del soffitto ligneo della sala e le operazioni di consolidamento delle aree danneggiate (Archivio dello Studio Guido Cavina Roberto Terra Architetti).

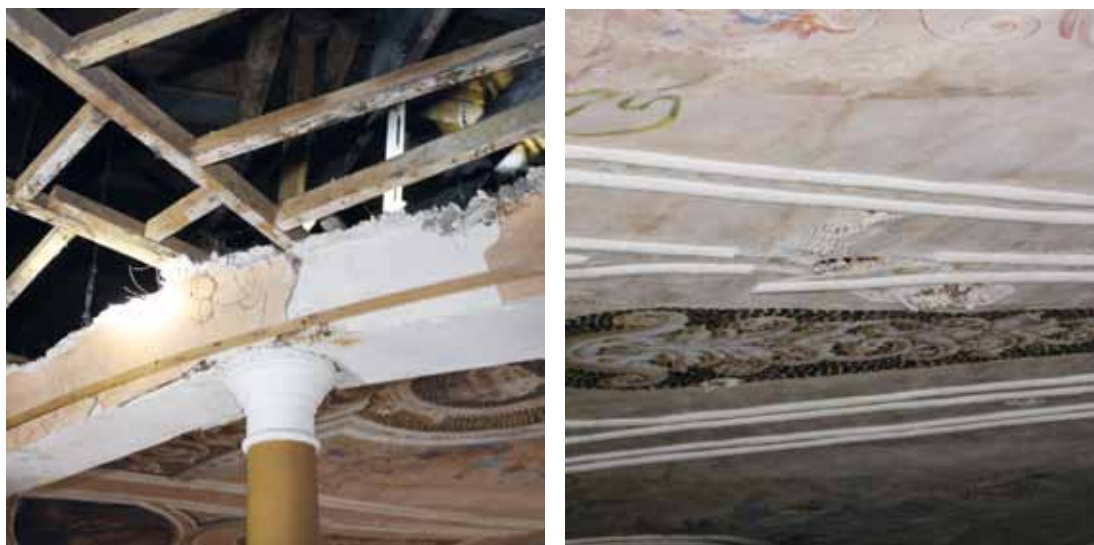
Figg. 3-4 – Plafone del Teatro Sociale di Novi di Modena. La rete metallica visibile in prossimità delle travi perimetrali lignee; si osservino le lacune di intonaco che lasciano intravedere la rete metallica del soffitto.

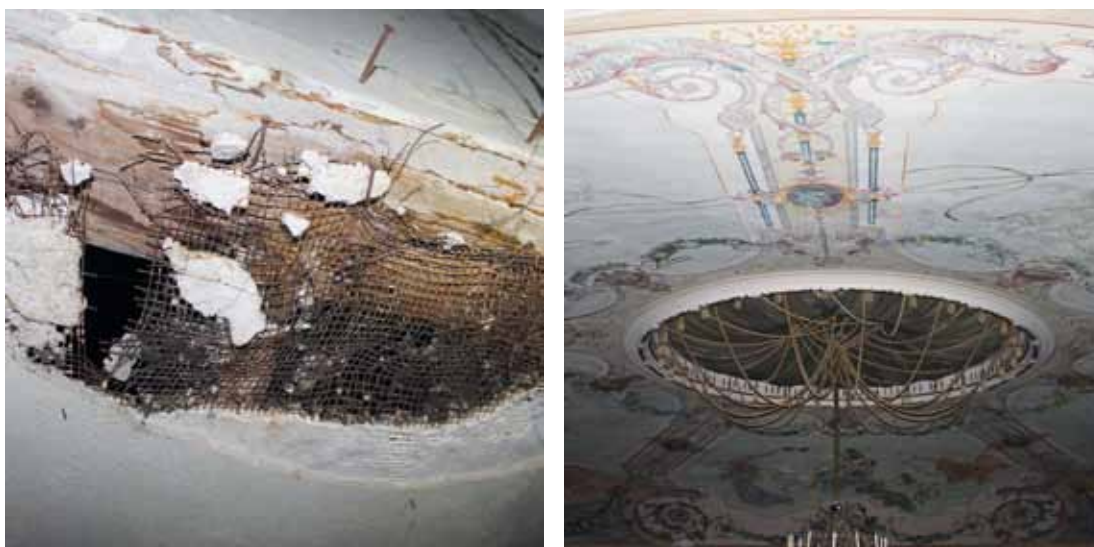
Figg. 5-6 – Plafone del Teatro Nuovo di Mirandola. La fitta rete metallica chiodata alle travi lignee; si osservino le macchie dovute a umidità di condensa estese sull'intradosso del soffitto.

La grande volta a copertura della platea del Teatro Nuovo di Mirandola è realizzata su progetto dell'Ing. Lorenzo Colliva nel marzo 1905. La calotta di copertura della sala è realizzata in gesso armato: la rete metallica risulta solidarizzata a una centinatura lignea autoportante in quanto gravante sulle murature interne perimetrali. Le lacune visibili sul plafone all'indomani dei crolli del 2012 mettono in evidenza una generalizzata assenza di fenomeni di ossidazione del materiale metallico, al contrario di quanto osservato a Novi, anche se la violenza del sisma, si è prossimi infatti all'epicentro, ha comunque fortemente danneggiato il plafone le cui com-

ponenti, legno e rete metallica, non sono state in grado di contenerne gli effetti entro la deformazione plastica. Inoltre la formazione di fenomeni di condensa le cui macchie sono estesamente visibili all'intradosso della volta è successiva al sisma ed è probabilmente dovuta all'alto tasso di umidità caratterizzante il microclima interno legato alla scarsa ventilazione dei locali contestuale allo stato di abbandono che la fabbrica vive ormai da anni.

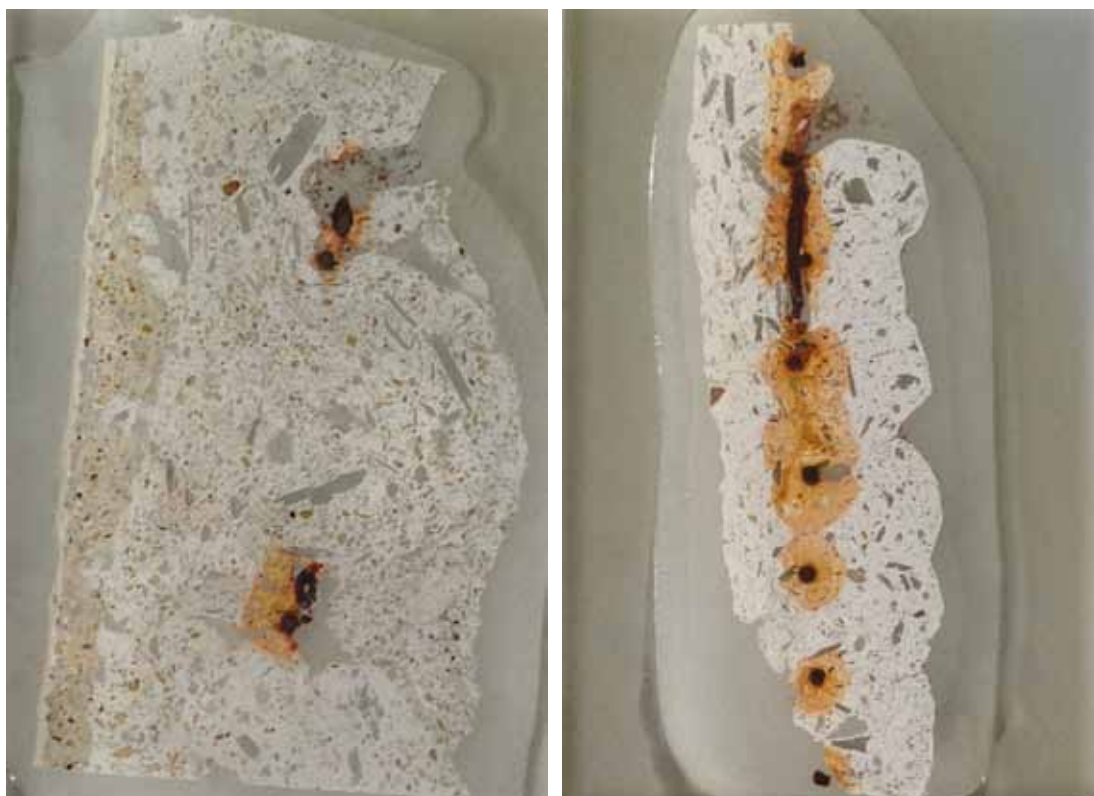
Figg. 14-15 – Le sezioni sottili dei campioni B1/B2 e R1/R2.
