Alma Mater Studiorum – Università di Bologna  
Dottorato di Ricerca in Architettura  
Ciclo XXIX

**Monumenti in guerra.**

**Tutela, restauro e ricostruzione in Romagna negli anni del Secondo conflitto mondiale**

Presentata da:  
dott. arch. Alessia Zampini

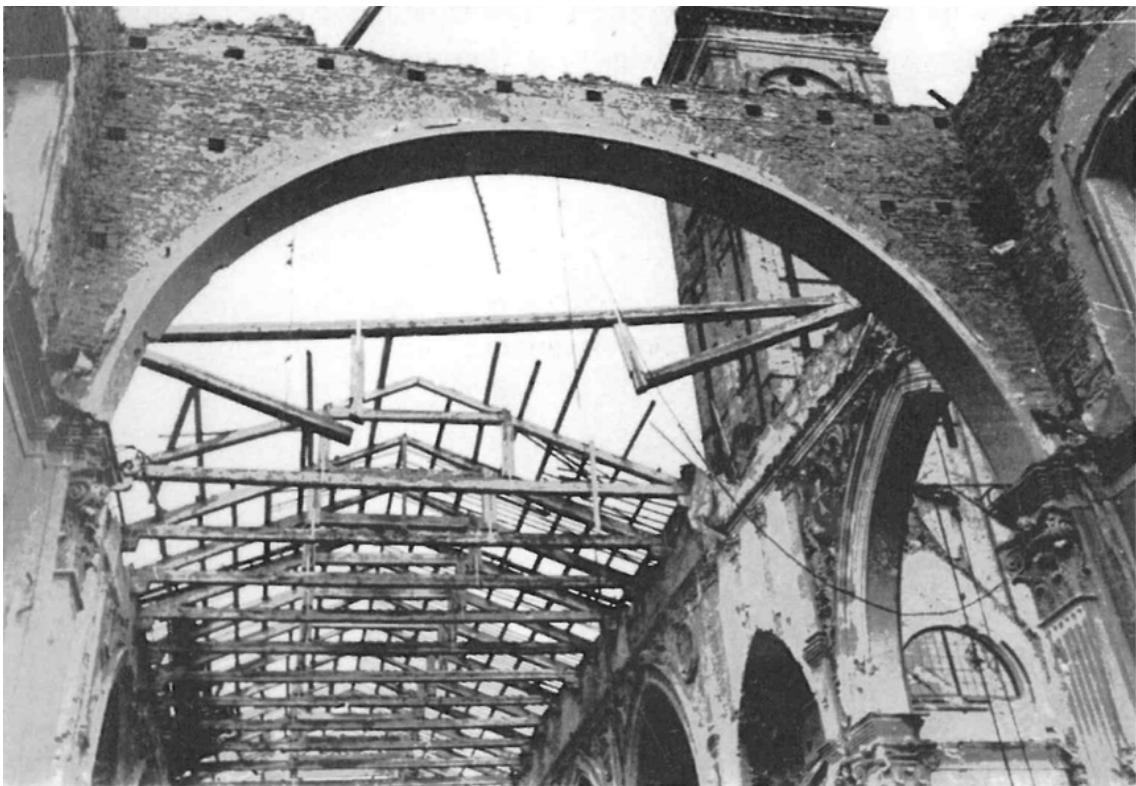
Fig.8 | Danni alle capriate e alle strutture

Badly damaged. Apparent direct bomb hit demolished most part of SE nave. Roof timbers remain, but without covering, over front part of nave. All walls jarred, with serious distortions causing bulge and cracks throughout structure, even in portions remaining erect. Brick protective walls still in place around exterior base and on interior piers. Facade intact but shaken; side walls sending but bulged. Six main chapels, although jarred and cracked, are standing. Brick protective wall remains in first right chapel, but frescoes main wall behind it is badly cracked. Adjoining doorway, believed to lead to small chapel with fresco by Piero della Francesca, is intact and locked.

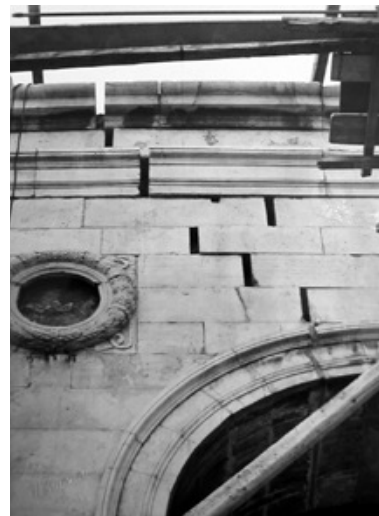
Fig. 26 | Dettaglio della lesione

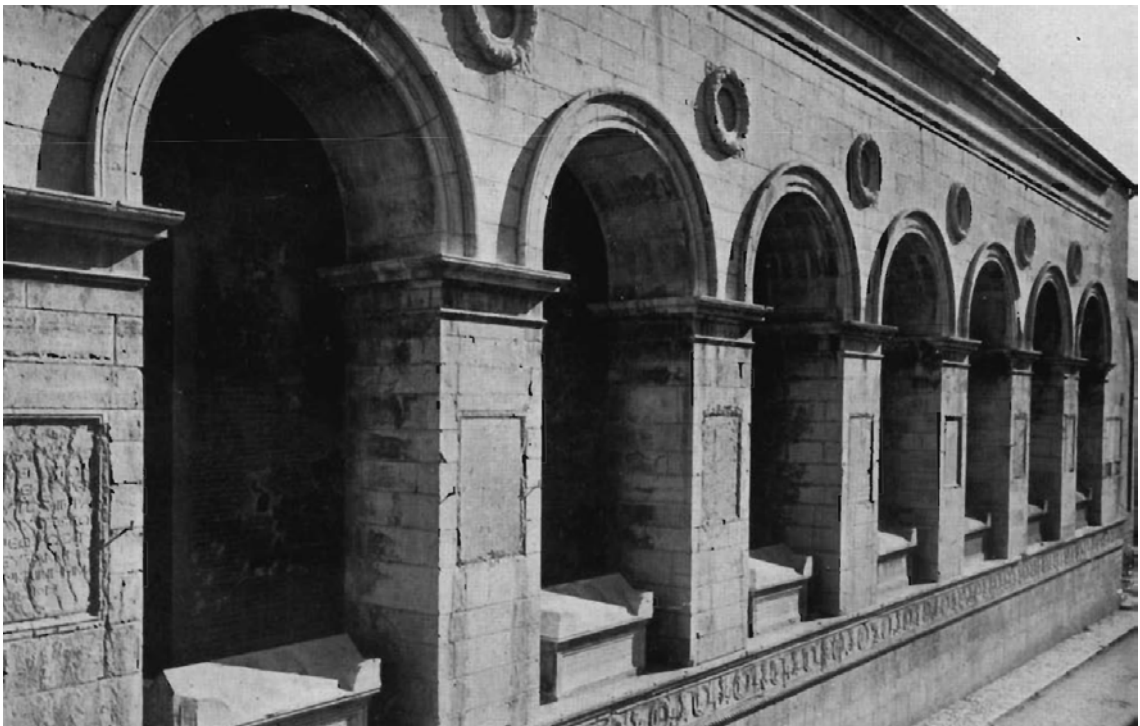
Fig. 32 | Prospetto destro ricostruito
