Dottorato di ricerca in ingegneria edilizia e territoriale  
Ciclo XVIII

**IDENTIFICAZIONE E VALUTAZIONE DELLE OPERE INCONGRUE  
IN SPECIFICI CONTESTI URBANI**

**Presentata da: Ing. Luca Boiardi**

**Esame finale anno 2008**

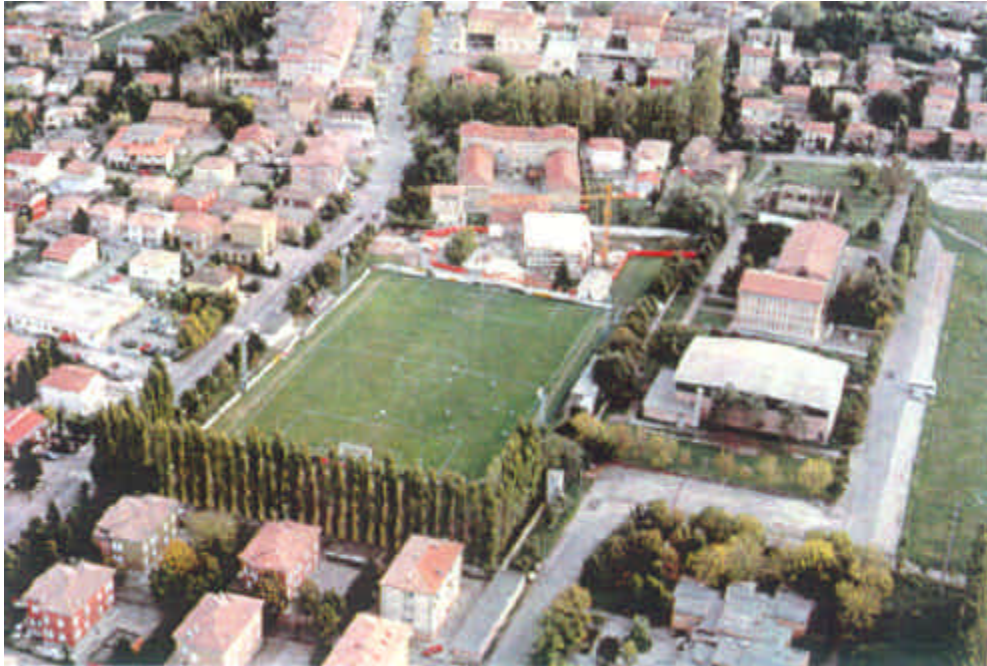
Vista del comparto con il vuoto urbano da riqualificare. L'attuale stadio di calcio è inteso come incongruità in quanto costituisce una discontinuità nel tessuto dl centro storico.

Nel progetto si ritiene incongruo il posizionamento del campo sportivo nel cuore del centro storico del paese, che si configura da un lato come vuoto urbano e dall'altro come "strappo" rispetto ai caratteri del contesto che interrompe bruscamente come elemento di discontinuità.

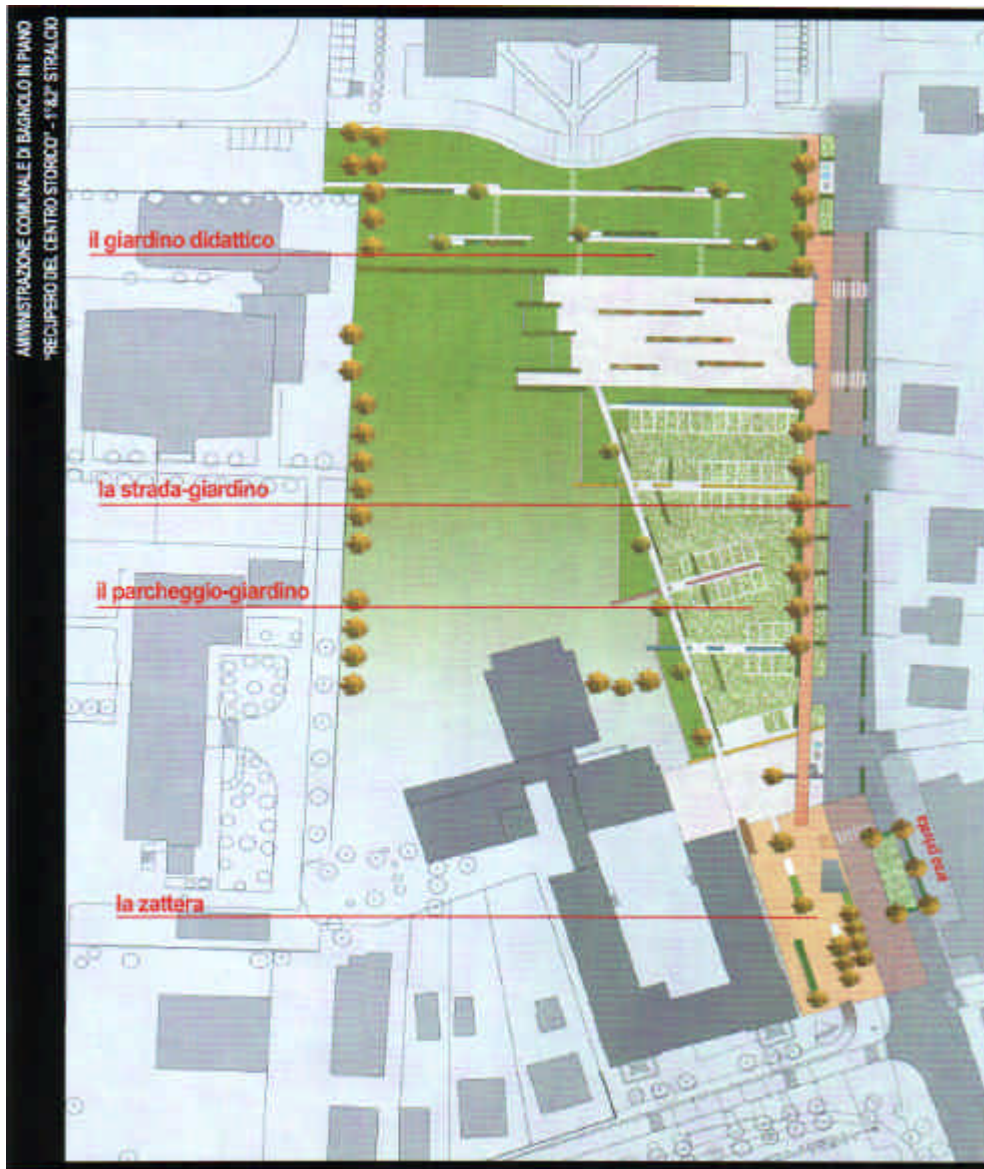
Ipotesi progettuale di riqualificazione. Il vuoto urbano precedentemente occupato dallo stadio di calcio subisce una rifunzionalizzazione e diviene elemento chiave per una ritrovata continuità del tessuto storico.

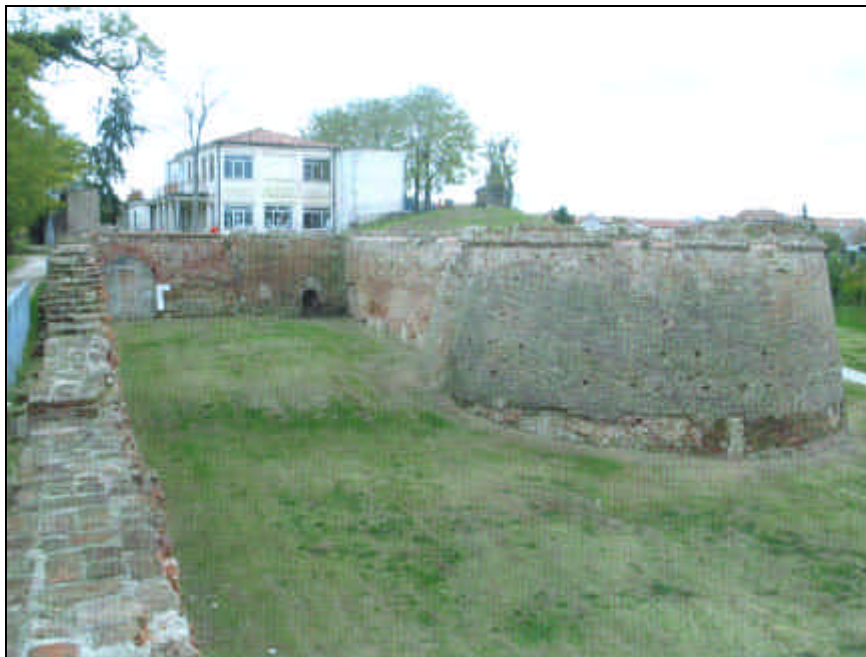
Vista dell'edificio scolastico realizzato sul Baluardo dell'Amore

L'incongruenza è manifesta e risiede primariamente nel tema della sovrapposizione del volume scolastico al preesistente baluardo già storicizzato e avente significato monumentale. La richiesta di finanziamento per la demolizione viene anche giustificata per motivi funzionali e di vetusta del fabbricato, tuttavia ai sensi della ricerca costituisce un caso significativo di contrasto con l'identità storica e culturale del luogo espressa dalle cinta muraria.

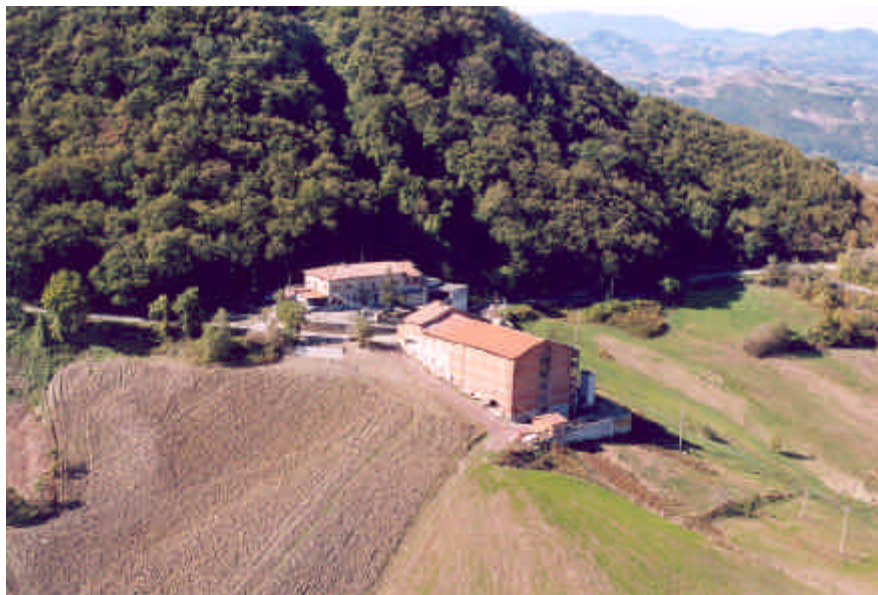
Vista dell'edificio produttivo Porcilaia di Canossa

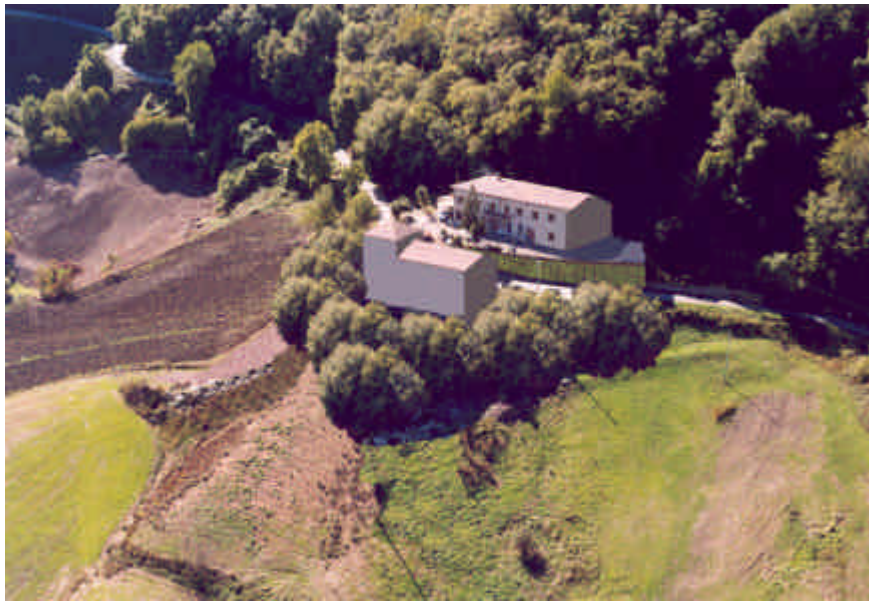
Sopra: stato attuale – Sotto: simulazione fotorealistica dell'intervento

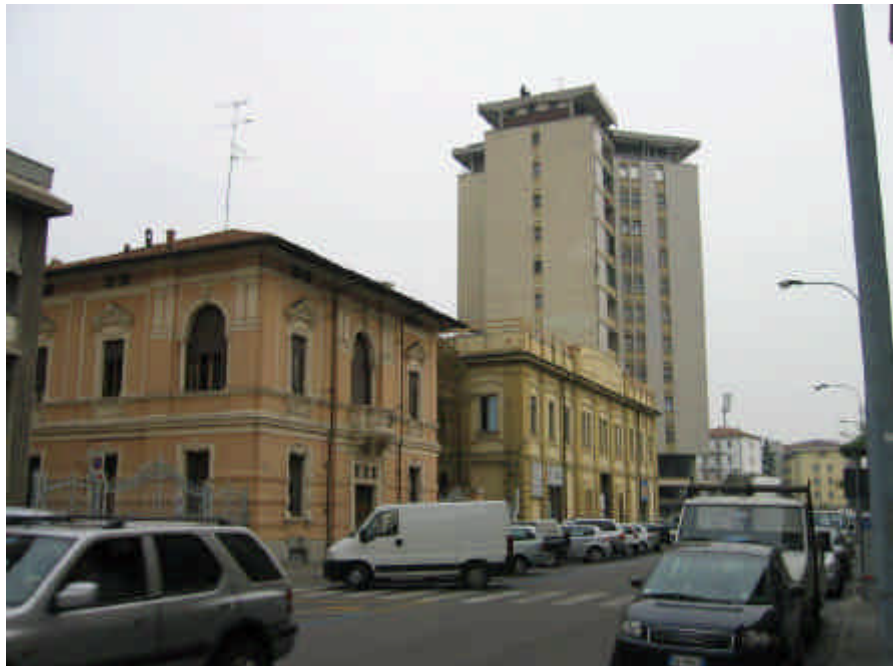
Vista dell'edificio a torre in prossimità di Porta San Pietro

Sono stati individuati esempi di discontinuità causate dall'inserimento di edifici a blocco in comparti completamente costituiti da edifici in linea (figura seguente), aventi dimensioni planivolumetriche incongrue, soluzioni compositive, uso e caratteristiche funzionali avulse, contrastanti o non idonee al contesto. O esempi di incongruità determinate da difformità dei caratteri materico-costruttivi rispetto al contesto.

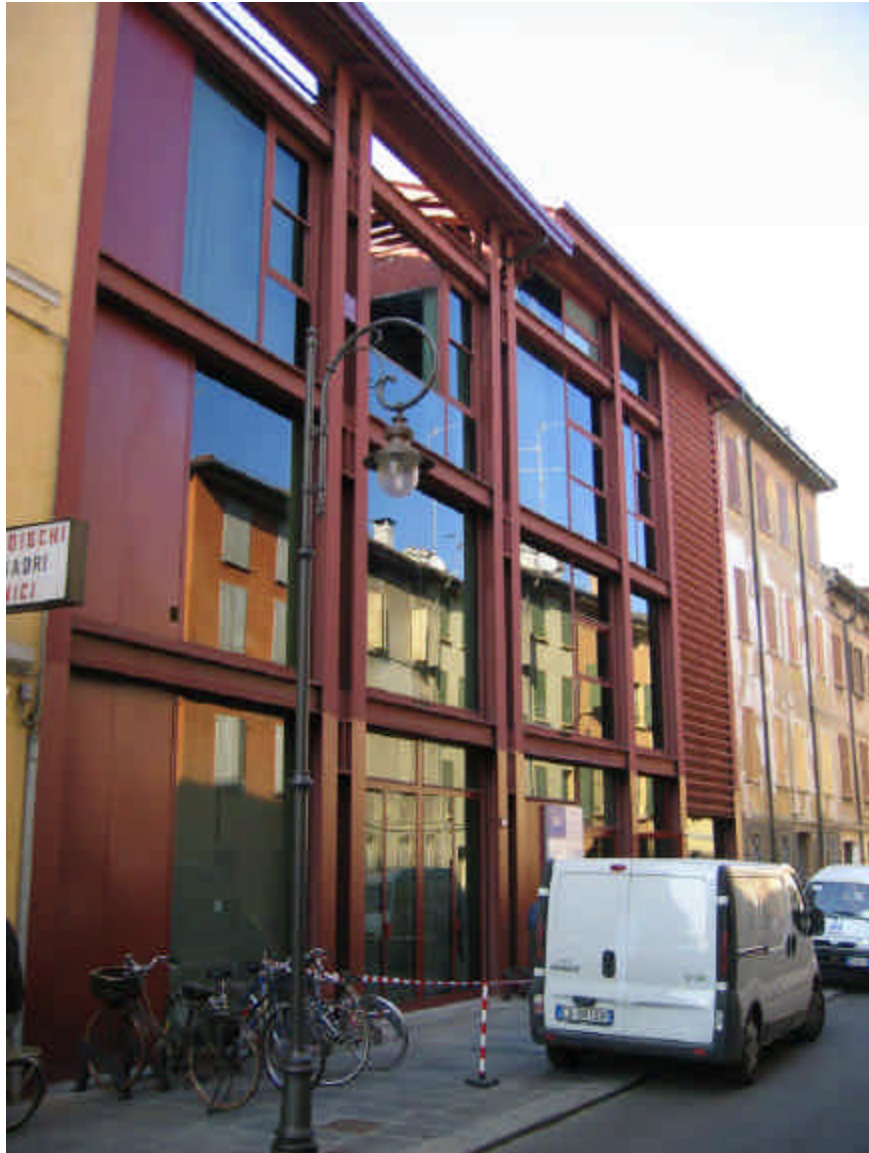
Vista di un edificio a struttura intelaiata in acciaio inserito in aderenza a edificio di del tessuto storicizzato di base

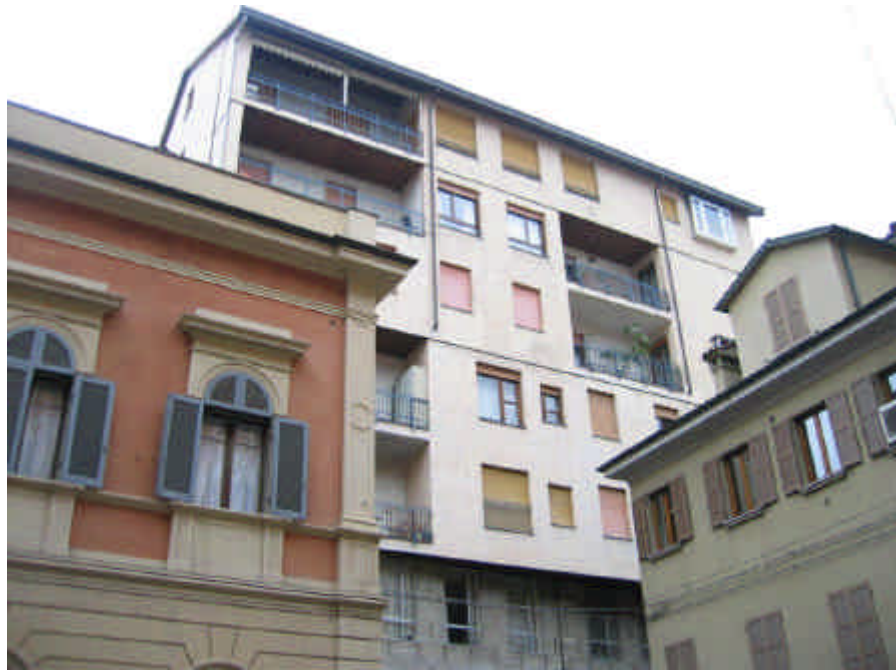
Vista di un edificio alto in contrasto sotto il profilo estetico-percettivo rispetto agli edifici circostanti

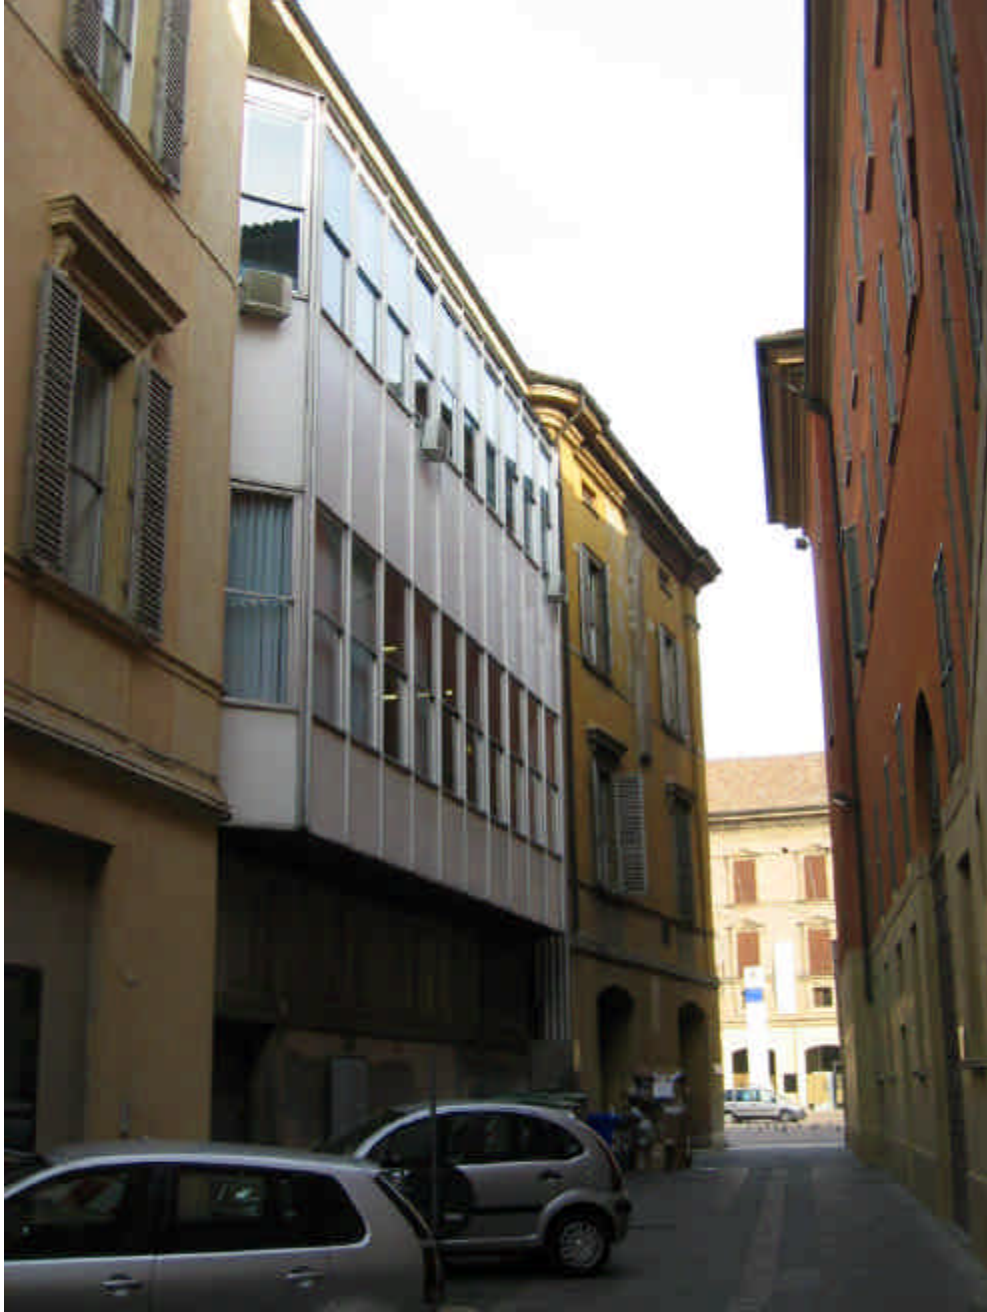
Vista di un edificio con caratteri metrico-costruttivi contrastanti con il contesto

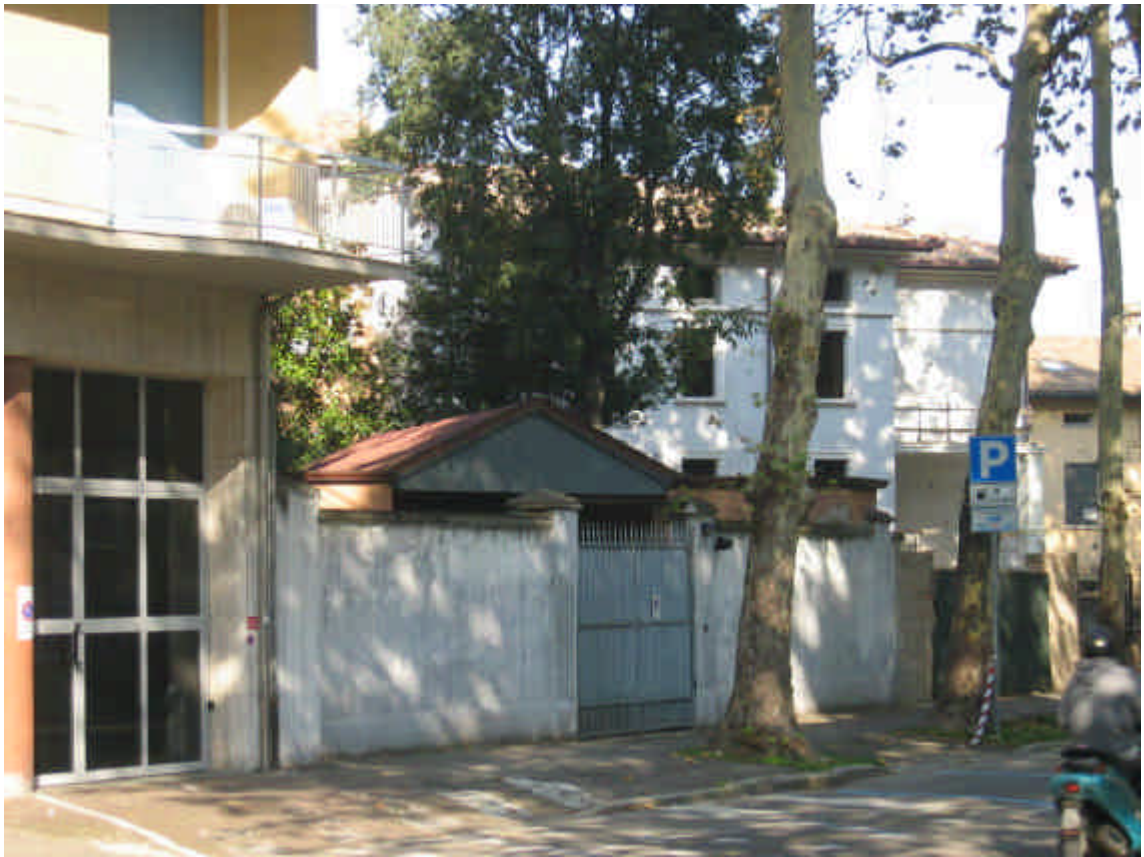
L'edificio è chiaramente incongruo anche sotto il profilo estetico-percettivo; occlude la vista di edifici preesistenti circostanti, determina un'ombra portata su tutta l'estensione della strada e si pone in contrasto con il contesto per la forte presenza di parti sporgenti e rientranti che determinano forti chiaroscuri in facciata.

Rapporto con gli edifici circostanti

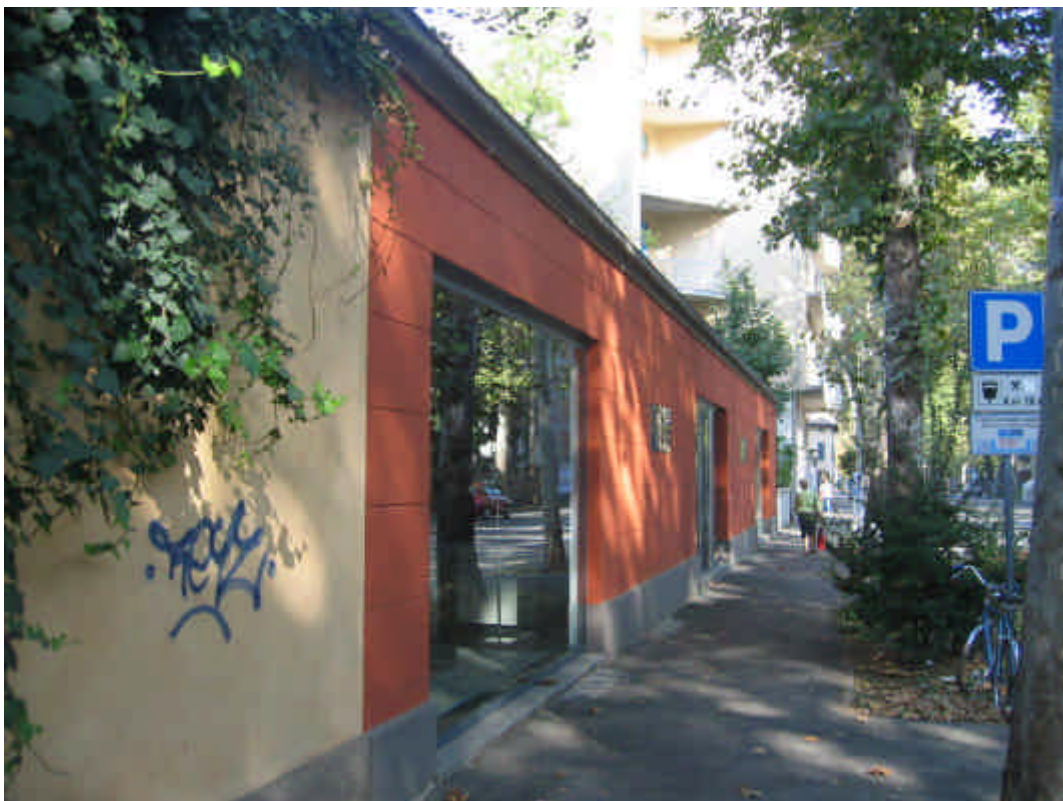
Dimensione e orientamento indifferenti al contesto

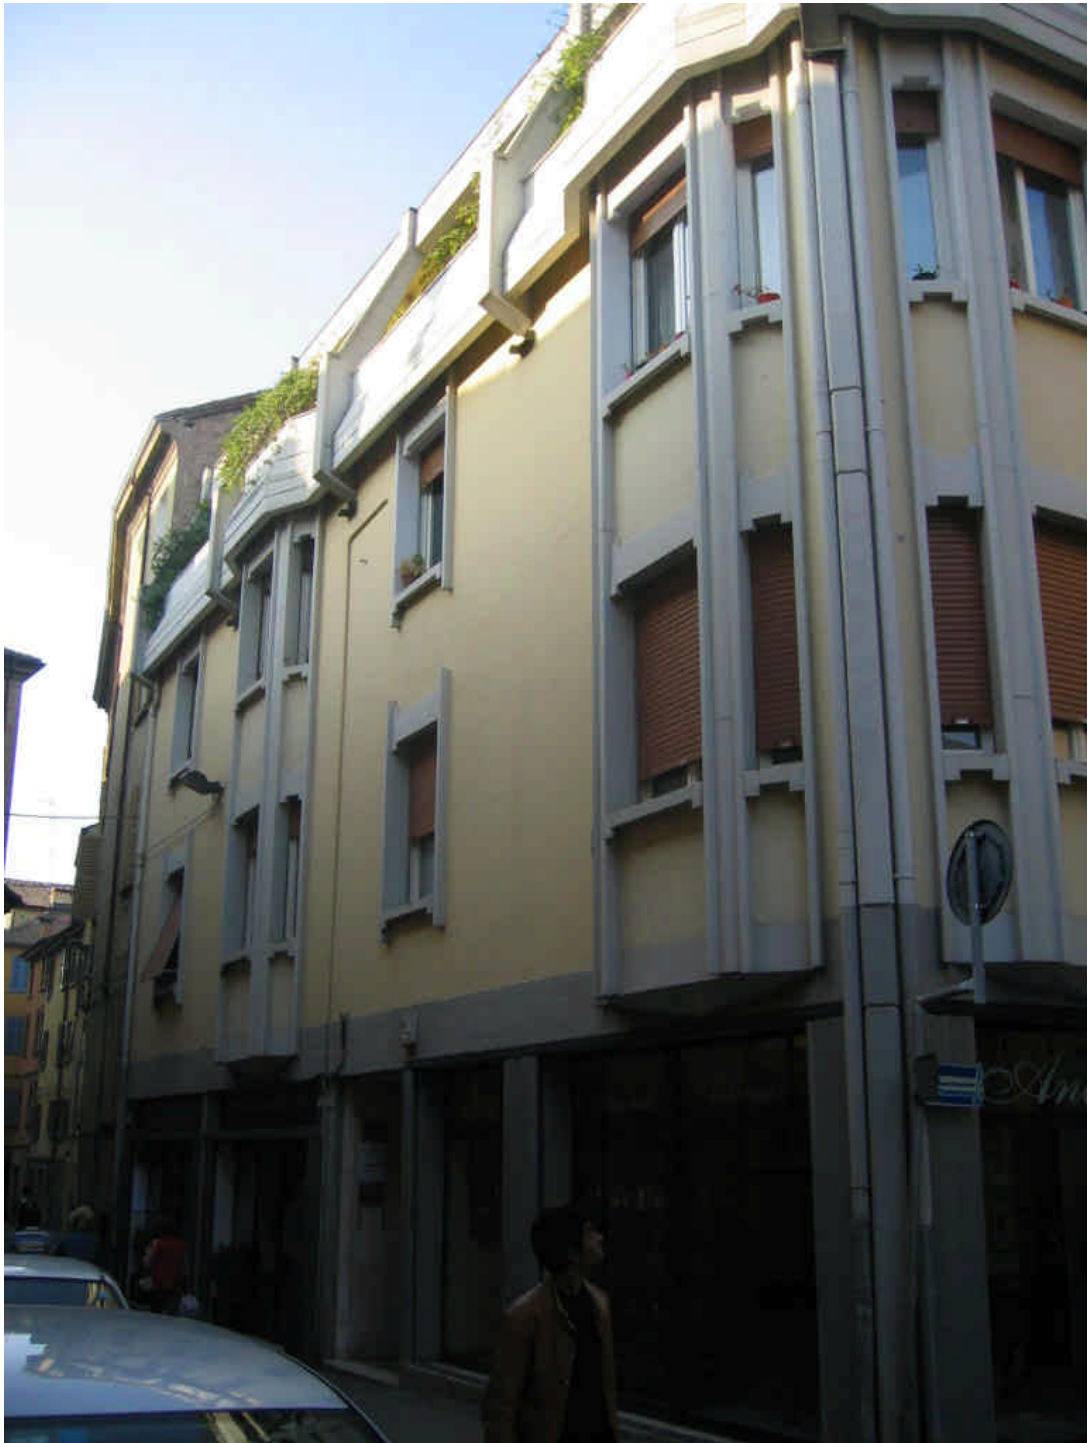
Edificio a destinazione residenziale su via Fornaciari. Il fabbricato è incongruo e contrasta con il contesto per la soluzione costruttiva, compositiva e di dettaglio della facciata. Il volume e l'impatto visivo risultano accettabili e congrui rispetto alle altezze pressoché uniformi degli edifici circostanti. La facciata al contrario, leggermente arretrata per far spazio ad un marciapiede precedentemente inesistente, che non si ritrova in nessuno degli edifici limitrofi, è caratterizzata dalla presenza di ampie aperture (vetrine) a piano terra, incongrue rispetto a questo comparto del centro storico, in cui gli esercizi commerciali assumono più spesso i caratteri della bottega con aperture di dimensioni contenute. Il piano attico si attesta in facciata arretrato rispetto al filo dei fabbricati, interrompendo la continuità dei fronti alla quota dei cornicioni. Le soluzioni di facciata contrastano rispetto al contesto a causa di elementi marcaffinestra e cornici in cemento armato di proporzioni e caratteri avulsi dal contesto, uso di oscuramenti a serranda, uso di pluviali interni alla facciata, inserimento di elementi di decoro il cui linguaggio architettonico si contrappone a quello circostante, uniforme e organico, caratterizzato da presenza di cornici di dimensioni e sporto minimi, davanzali poco sporgenti, uso di oscuramenti lignei ad anta inseriti a filo facciata.

Fronte dell'edificio
