Alma Mater Studiorum – Università di Bologna

DOTTORATO DI RICERCA IN  
ARCHITETTURA

**ARCHITETTURE FORTIFICATE E TERREMOTO**  
*Influenza delle tecniche costruttive sui meccanismi di danno*

**Presentata da:** Giulia Grassi Leonardi

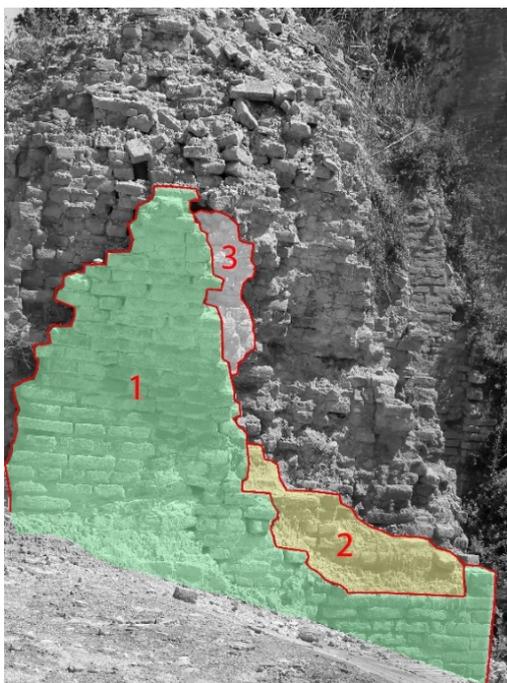
Di grande interesse risulta lo spaccato messo in evidenza dal crollo del mastio stesso. Analizzando ciò che resta degli apparati murari all'indomani degli eventi sismici, è possibile individuare facilmente tre paramenti sovrapposti (fig. 15). Quello più esterno è costituito da un'apparecchiatura muraria laterizia ad una sola testa, composta da elementi ferrioli, ovvero ben cotti (essi risultano di una tonalità di colore rosso scuro) e quindi molto resistenti<sup>36</sup>. La successione irregolare dei laterizi disposti per

fascia e per coltello, lascia intuire l'assenza di un progetto strutturale basato su *diatoni* ed *ortostati*<sup>37</sup> (figg. 16-17). Il livello appena descritto, quindi, per quanto accertabile, non risulta ammorsato a quello intermedio. Anche quest'ultimo è formato da laterizi ben cotti, disposti in un paramento ordinato, ad una sola testa. Il nucleo più interno, non ammorsato alla sezione intermedia del muro, è costituito da laterizi di una colorazione più chiara rispetto agli altri, quindi meno cotti e meno resistenti. Essi sono disposti in maniera disordinata: non seguono alcuna alternanza precisa, né in senso verticale, né in senso orizzontale. È evidente il quantitativo maggiore di malta impiegata nel nucleo murario più interno, rispetto quello utilizzato nei due paramenti più esterni. Più precisamente, le percentuali di pieni e di vuoti in sezione sono: per il paramento murario più esterno 24% legante e 76% laterizi, per quello intermedio invece sono il 58% ed il 42% ed infine per quello più interno, si può parlare di 70% e 30%. Quindi tra il livello più interno ed il livello più esterno, le percentuali dei due materiali utilizzati si scambiano, i paramenti potrebbero essere stati quindi costruiti ipotizzando valori di resistenza diversi.

Figura 15 – Vista Est di ciò che rimane attualmente del mastio della Rocca di Finale Emilia. Individuazione livelli murari: ZONA 1\_cortina più esterna (campitura verde); ZONA 2\_cortina intermedia (campitura gialla); ZONA 3\_nucleo interno (campitura bianca).

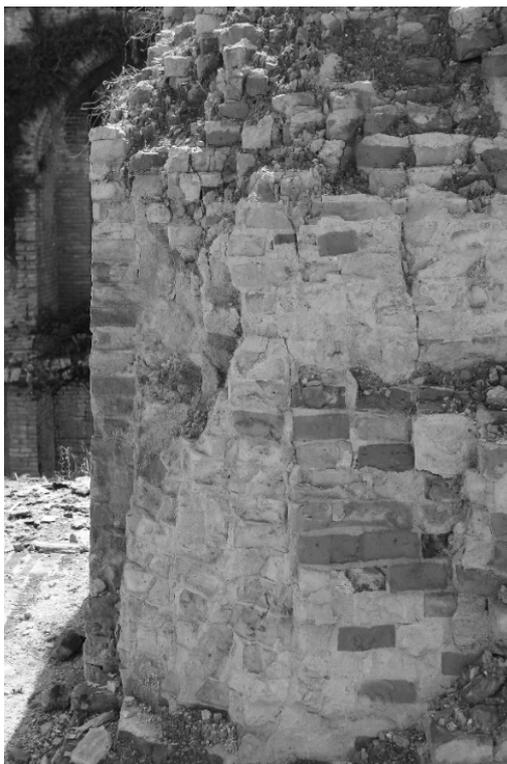
Figura 16 - Vista Sud di ciò che rimane attualmente del mastio della Rocca di Finale Emilia.

Dall'analisi degli apparati murari pervenutici dopo gli eventi sismici, è possibile elaborare una sezione dettagliata relativa ai muri in alzata del *mastio*. A causa delle caratteristiche descritte al paragrafo precedente, relative al paramento esterno, a quello mediano ed al nucleo più interno, è possibile dedurre l'assenza di elementi trasversali ed il non ammorsamento dei tre livelli murari presi in considerazione.

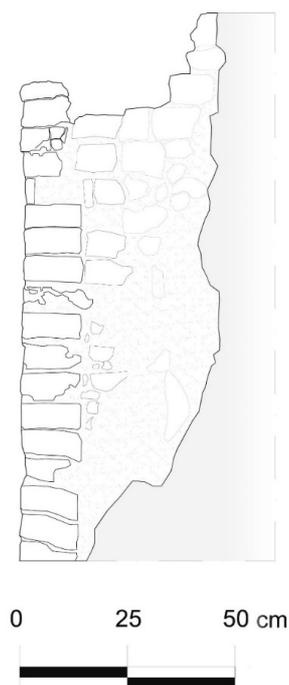
Figura 17 – Elaborazione del rilievo fotografico in fig. 16. Sezione muraria relativa al mastio della Rocca di Finale Emilia.

Quindi il muro in oggetto è assimilabile ad un triplo paramento murario, poiché i livelli adiacenti non risultano tra loro ingranati e sono caratterizzati dalla completa mancanza di elementi di collegamento trasversale.

I giunti verticali in malta sono continui sia tra il livello laterizio più esterno e quello intermedio, sia tra quest'ultimo ed il paramento più interno. È possibile constatare la presenza di giunti verticali discontinui esclusivamente tra i laterizi messi in opera per costituire il livello murario più interno<sup>38</sup> (fig. 18).

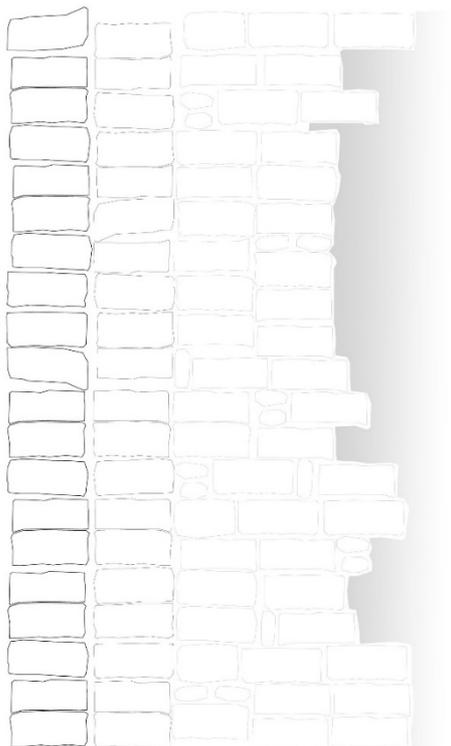
Figura 18 – Ipotesi costruttiva del paramento murario del mastio della Rocca di Finale Emilia. Sono bene distinguibili il paramento esterno, quello mediano ed il nucleo.

Un parametro importante per distinguere il numero di paramenti murari adiacenti è l'andamento dei giunti di malta verticali, in sezione. Infatti tanto più questi ultimi risultano continui, peggiore sarà il comportamento complessivo della muratura, in quanto i paramenti potrebbero separarsi e instabilizzarsi. I giunti sfalsati invece tendono a garantire un comportamento resistente<sup>39</sup>.

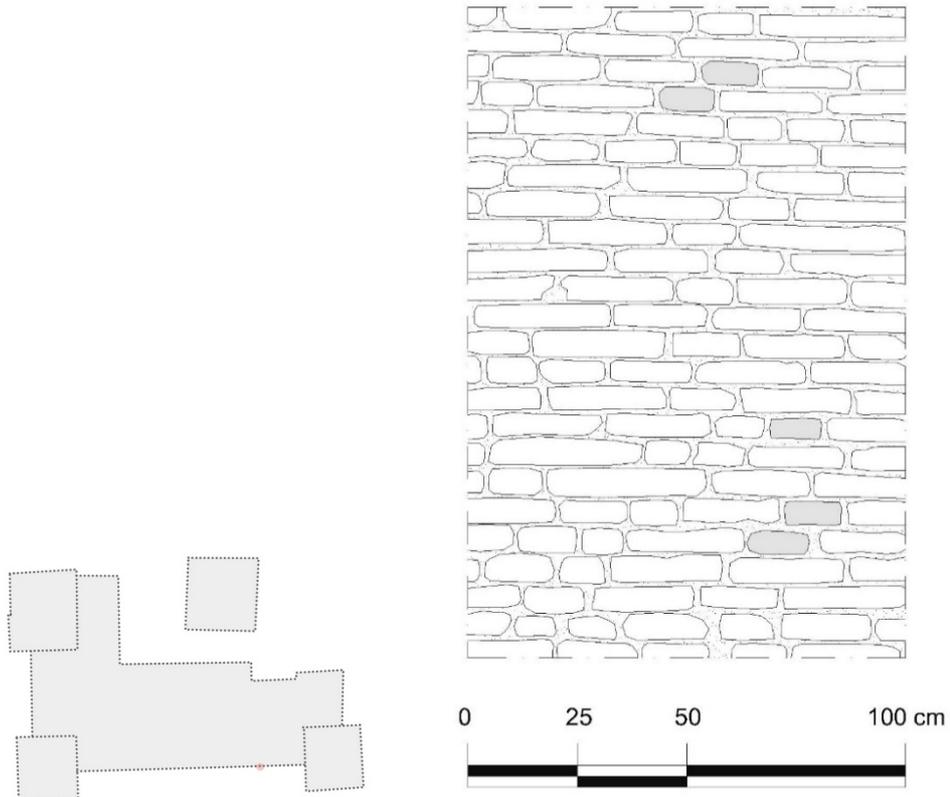
Il numero dei probabili *diatoni* a mq individuati è rispettivamente di 3,3 per il **Castello delle Rocche di Finale Emilia** (fig. 20) e di 2 sia per la **Rocca di Vignola** (fig. 21) sia per quella di **San Felice sul Panaro**<sup>43</sup> (fig. 22).

Figura 20 - Campionatura muri in alzato *palatium* Finale Emilia: in grigio i possibili *diatoni* rilevati. Media di 3,3 *diatoni*\mq.

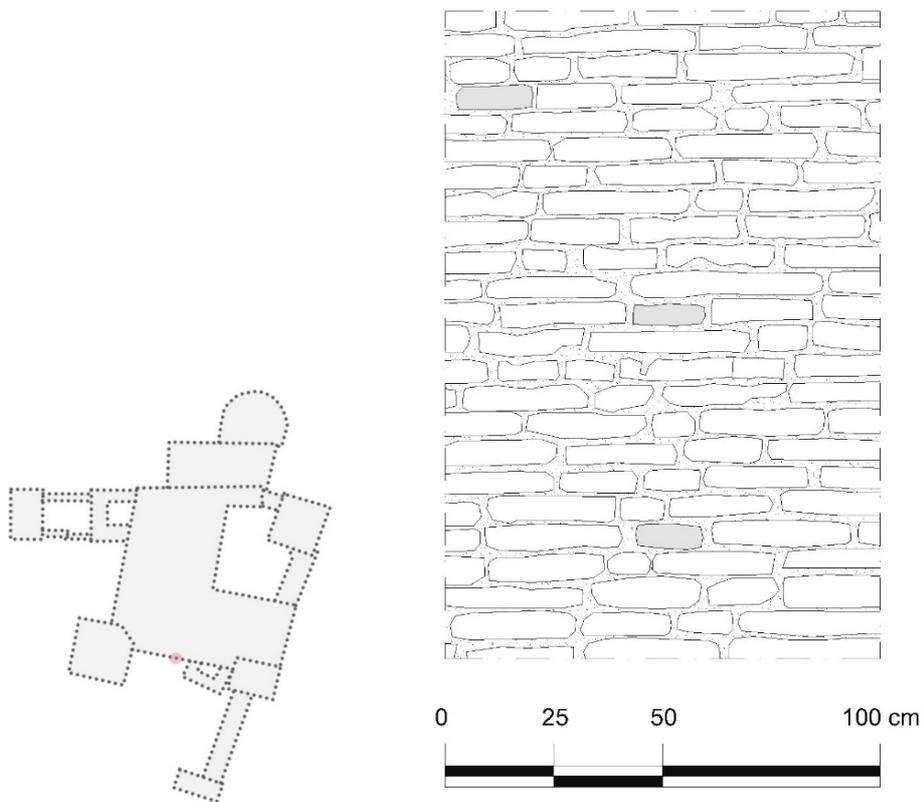
Figura 21 - Campionatura muri in alzato *palatium* Rocca di Vignola: in grigio i possibili *diatoni* rilevati. Media di 2 *diatoni*\mq.

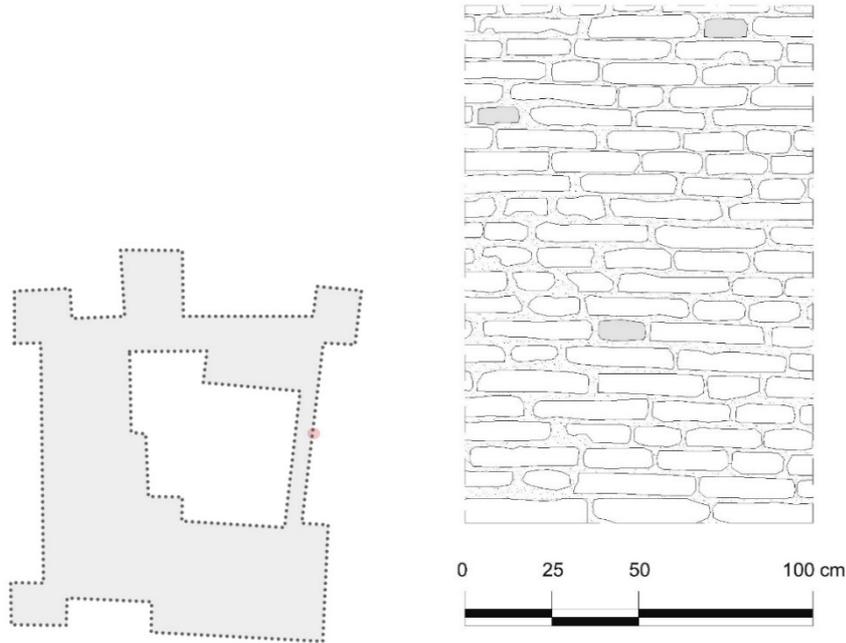
Figura 22 - Campionatura muri in alzato *palatium* Rocca di San Felice sul Panaro: in grigio i possibili diatoni rilevati. Media di 2 diatoni/mq.

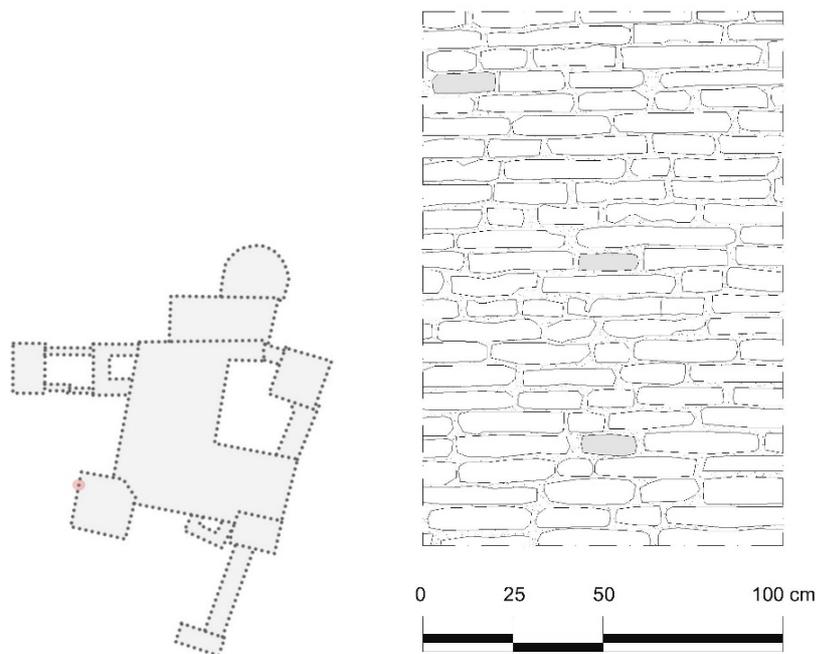
Figura 23 - Campionatura muri in alzato *torre Sud-Ovest* Rocca di Vignola: in grigio i possibili diatoni rilevati. Media di 2 diatoni/mq.

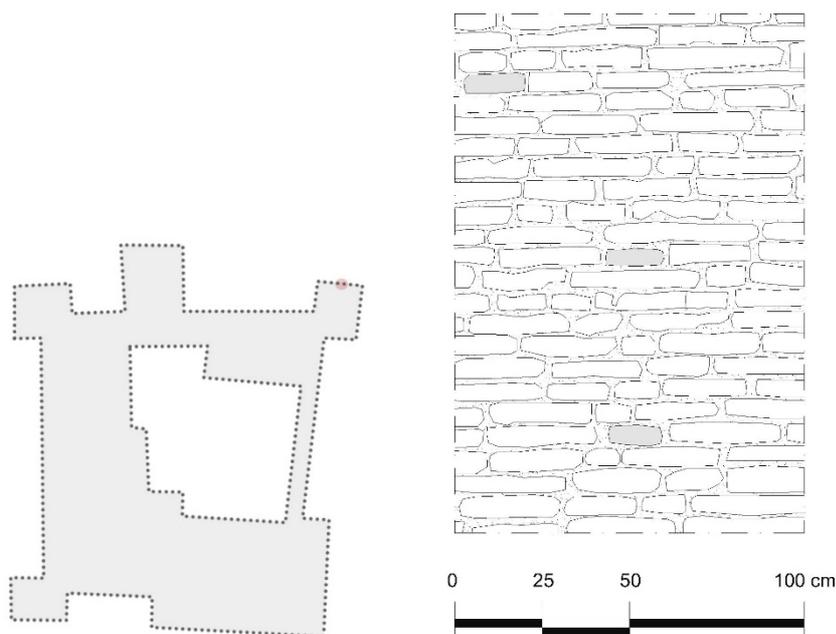
Figura 24 - Campionatura muri in alzato *torre Nord-Est* Rocca di San Felice sul Panaro: in grigio i possibili diatoni rilevati. Media di 2 diatoni/mq.

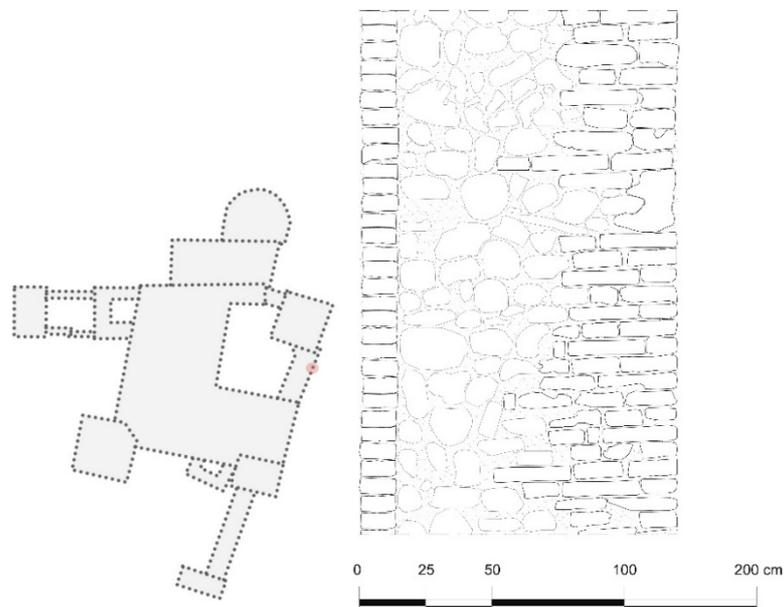
Ad esempio, in corrispondenza di un'apertura al secondo piano del corpo Est, è stato possibile rilevare un nucleo in pietra di origine fluviale con spessore medio di 70 cm. I blocchi messi in opera, di dimensioni medio piccole, non hanno forme regolari e le linee di separazione fra il pietrame ed i laterizi costituenti i paramenti esterni, non sono ben definite. Essi sono disposti in maniera disordinata. La quantità di legante utilizzata occupa il 41% del nucleo centrale relativo alla superficie indagata ed i blocchi in pietra occupano il rimanente 59%.

Figura 31 – Sezione costruttiva relativa al *Palatium Est* della *Rocca di Vignola*.

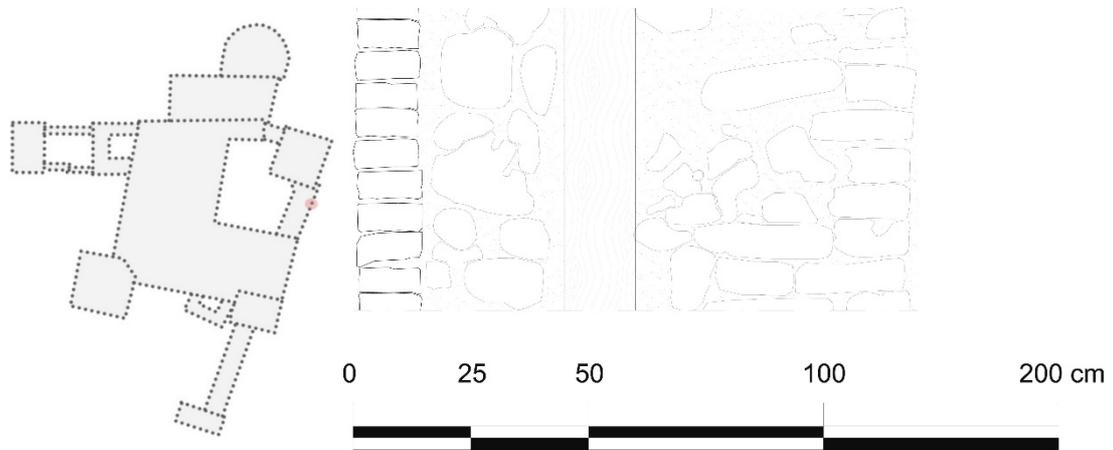
Complessivamente, la sezione costruttiva visibile mediante l'apertura di cui sopra, è formata partendo dall'esterno verso l'interno, da un paramento in laterizio ad una sola testa, dal nucleo centrale in conci di pietra fluviale, precedentemente descritto, ben ammorsato al paramento più interno, costituito totalmente in laterizio (fig. 32). I giunti di malta verticali della sezione, collocati tra paramento laterizio esterno e nucleo centrale, sono continui, mentre quelli ubicati tra nucleo centrale e paramento murario interno risultano discontinui.

I giunti sfalsati generalmente garantiscono una buona resistenza della muratura, mentre quelli continui possono spezzarsi ed instabilizzarsi più facilmente, portando ad un comportamento peggiore dell'apparato costruttivo.

Figura 32 – Rilievo sezione visibile relativa al *Palatium Est* della *Rocca di Vignola*.

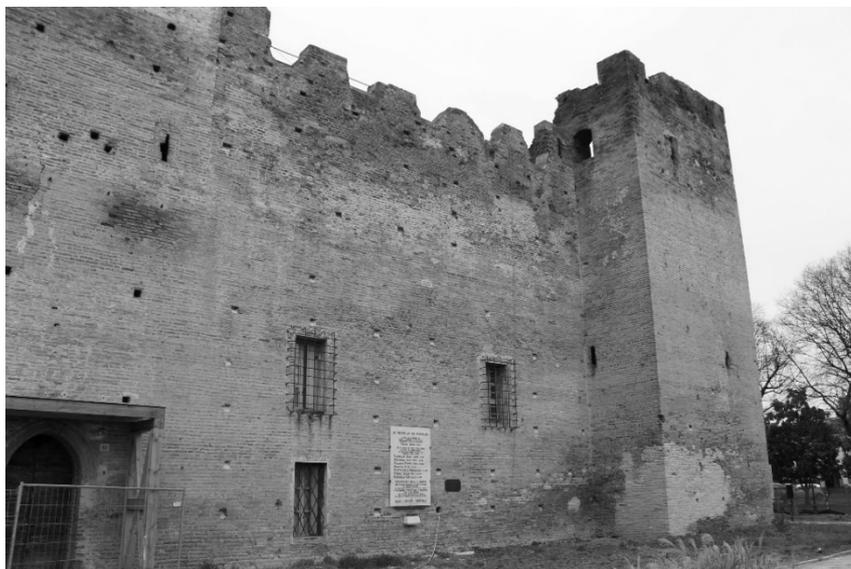
Figura 33 - Rocca di Reggiolo, in evidenza la mancanza di scarpe in corrispondenza della torre Sud Est.

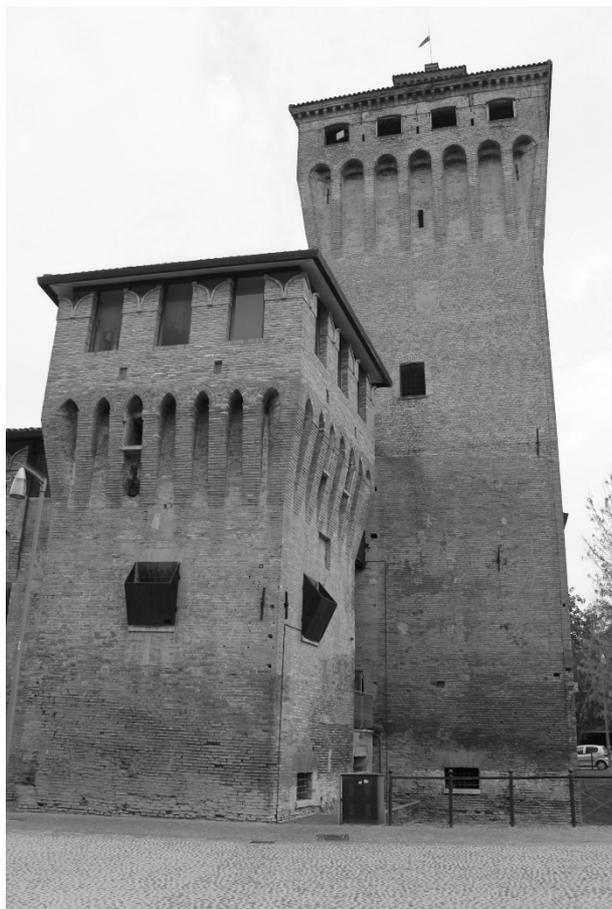
Figura 34 - Rocca di Cento, da notare l'assenza di scarpe in corrisponda della torre Sud Ovest.

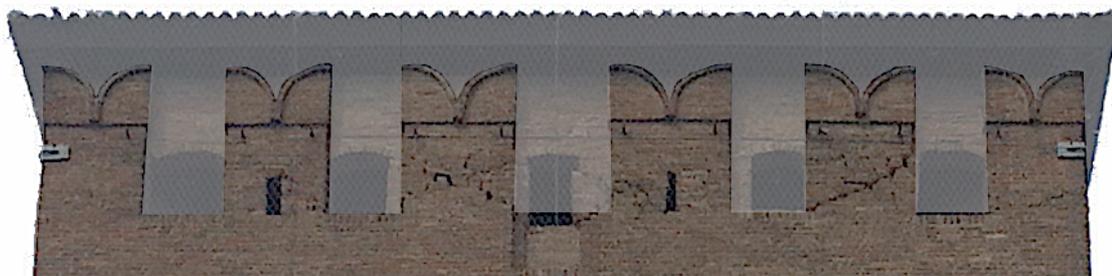
Alcuni storici sostengono che nella rocca sanfelicianiana, il sistema di merlature, leggero ed elegante, sembra essere predisposto fin dall'inizio a reggere la copertura. A giustificare questa tesi, viene asserito che i merli presentano un profilo molto raffinato ed incline a sorreggere il tetto<sup>81</sup>. I sopralluoghi effettuati e le analisi tipologiche condotte tuttavia non sembrano avvalorare questa ipotesi: dalle uniche merlature pervenuteci dopo gli eventi tellurici, quelle appartenenti al torrione Sud - Est, è possibile evincere che i tamponamenti appartengono ad un piano retrostante quello relativo ai merli, quindi con molta probabilità, sono stati costruiti successivamente all'apparato a sporgere (fig. 81).

Figura 81 - Rocca di San Felice sul Panaro, torre Sud-Est, lato Sud: merli e relative tamponature.

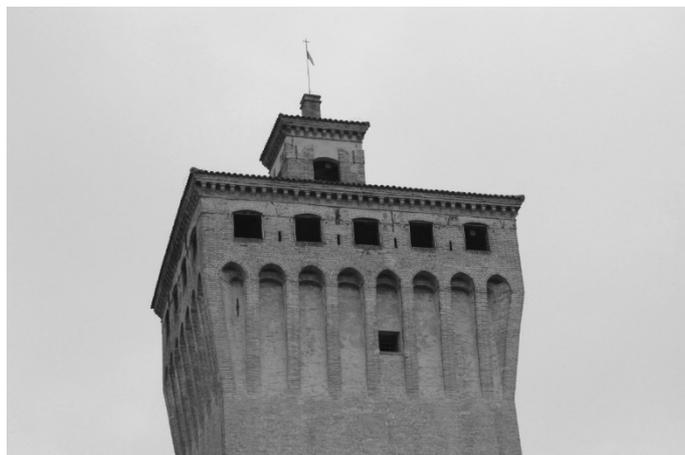
La **Rocca di Cento** presenta situazioni differenti secondo il macroelemento strutturale considerato: nella *torre maestra* i *merli* mostrano profili superiori mozzati (figg. 86-89) per poter assumere una forma idonea a sostenere la copertura. Nelle *torri angolari minori* invece è visibile il disegno preciso e ben definito dei *merli*, che lascia intravedere, sul retro, una struttura moderna intelaiata acciaio-vetro (fig. 87-88-90).

Figura 86 – Torre maestra (torre Sud), Rocca di Cento, merlatura con profilo superiore mozzato.

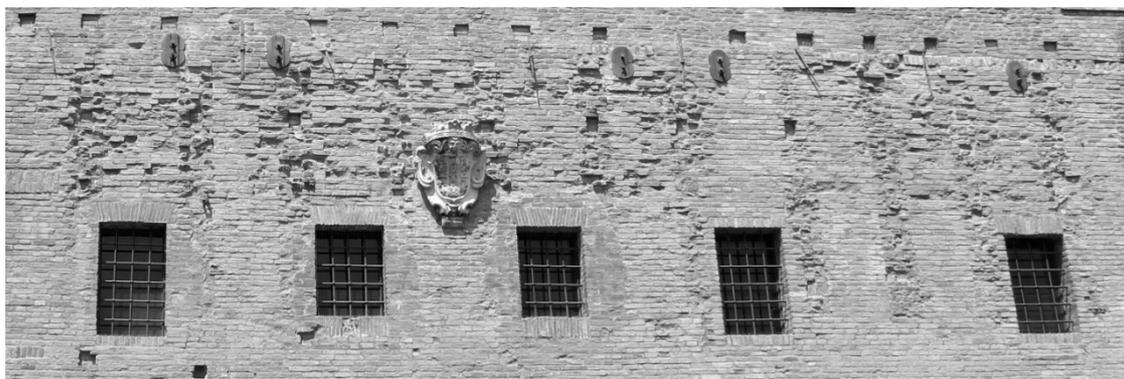
I beccatelli sono ben ammorsati ai paramenti murari retrostanti, come testimoniato dalle tracce lasciate nei laterizi ad altezza dell'apparato a sporgere dei torrioni angolari, tuttora visibile, della facciata Sud del **Castello delle Rocche** (fig. 94), in corrispondenza dei beccatelli andati distrutti nel tempo<sup>82</sup>. Essi furono realizzati in assoluta continuità con i paramenti murari, testimonianza che essi non assolvevano esclusivamente a funzione decorativa, ma anche strutturale.

Figura 94 - Facciata Sud, Castello delle Rocche di Finale Emilia, tracce dell'ammorsamento beccatelli-paramento murario.

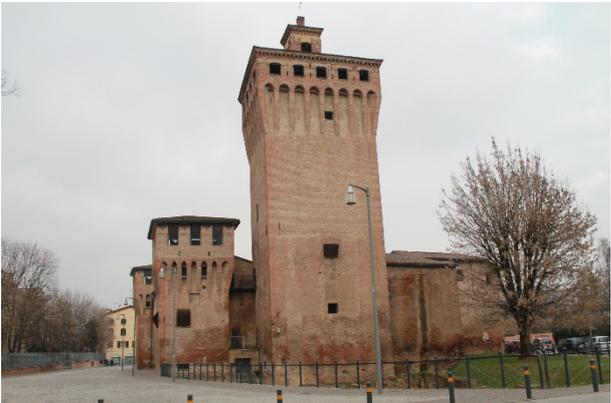
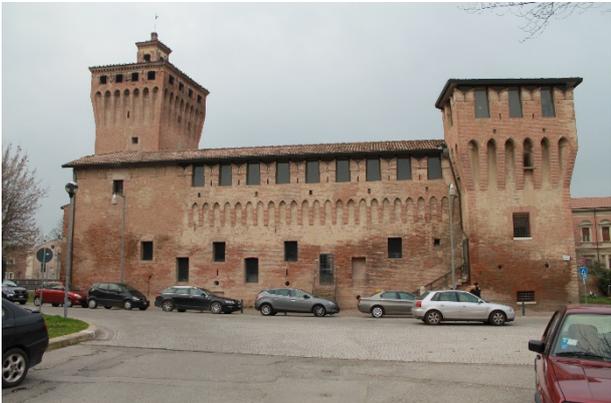
<p><b>CINEMATISMI DI DANNO:</b>  <i>1 – Ribaltamento composto fuori dal piano corpo principale:</i> torre isolata, ubicata a Sud-Ovest del complesso. Trattasi di meccanismo antecedente il sisma (si veda ABACO CINEMATISMI <b>D2</b>).</p>	
<p><b>INTERVENTI DI PRESIDIO POST SISMA 2012:</b> non messi in opera.</p>	
<p><b>BIBLIOGRAFIA:</b>          - Librenti M. (a cura di), <i>La Rocca di Cento: indagini storiche e archeologiche</i>, All'Insegna del Giglio, Firenze 2006.          - Samaritani A., <i>La Rocca nella storia di Cento dalle origini al XVIII secolo</i>, Comune di Cento, Cento 1995.  <b>SITOGRAFIA:</b>          - <a href="http://www.comune.cento.fe.it">http://www.comune.cento.fe.it</a>, ultima consultazione 08 Giugno 2015.  <b>ARCHIVI:</b> -</p>	
<p><b>RILIEVO FOTOGRAFICO</b></p> <div style="display: flex; justify-content: space-around;">

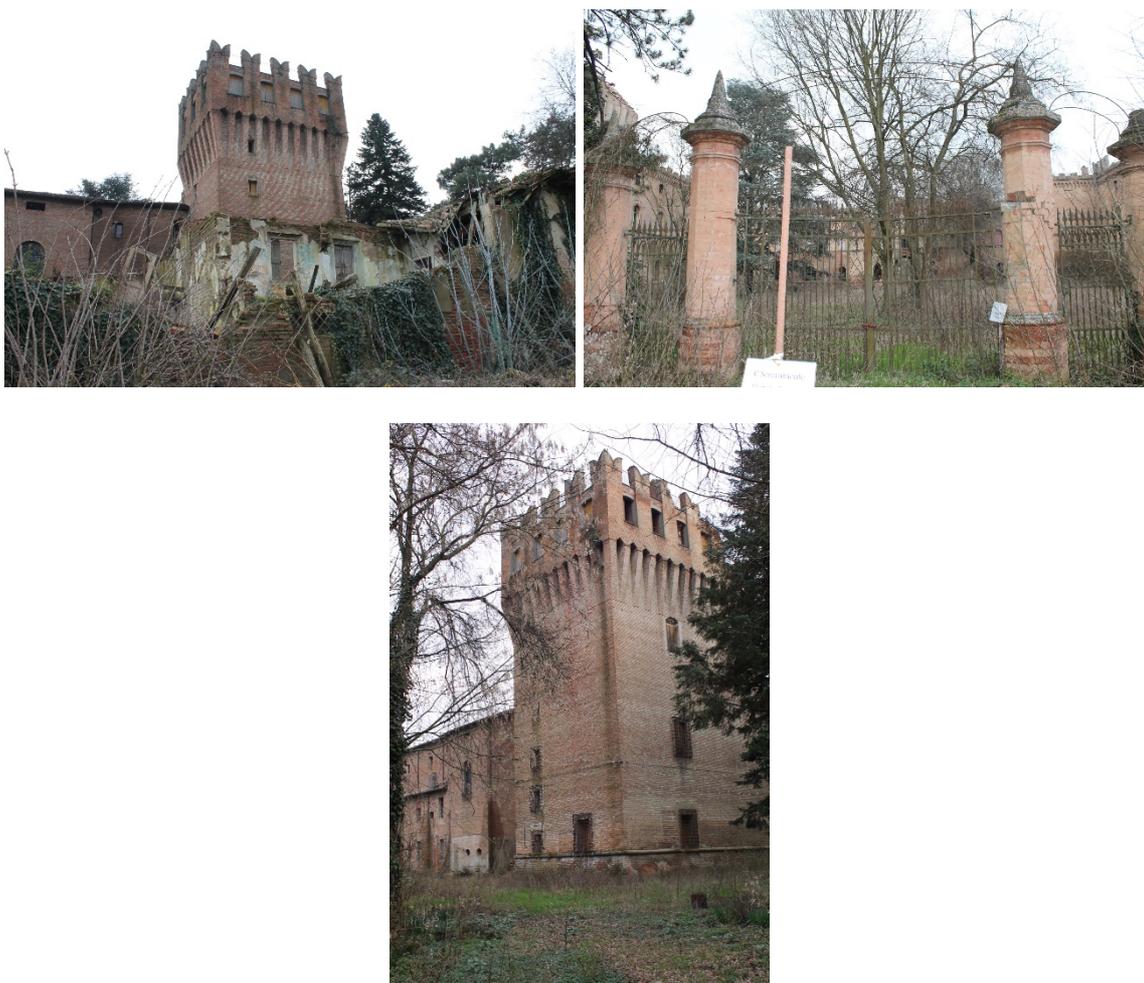
2 – *Meccanismi da degrado materico laterizi*: fessure passanti bancali (si veda ABACO CINEMATISMI **L2**).

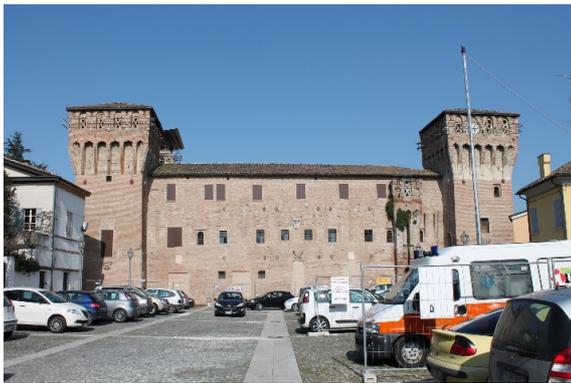
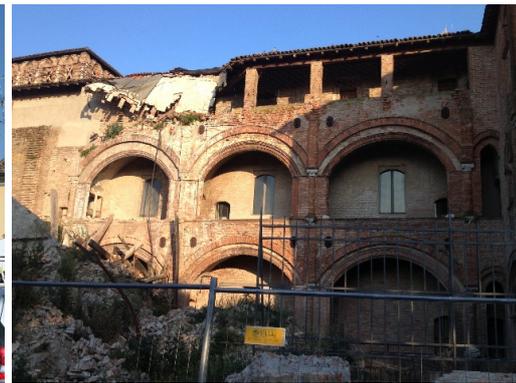
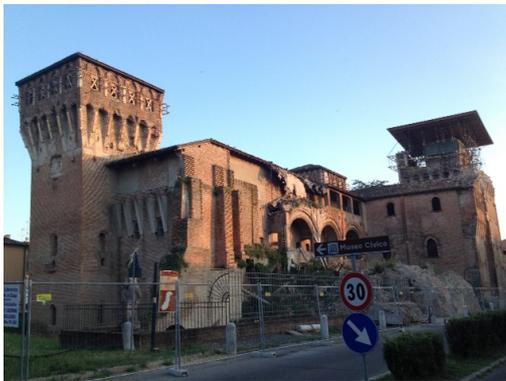
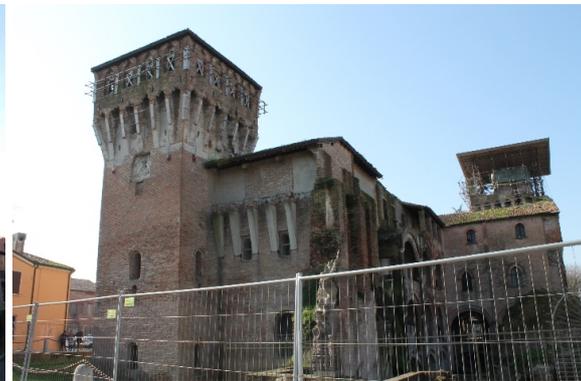
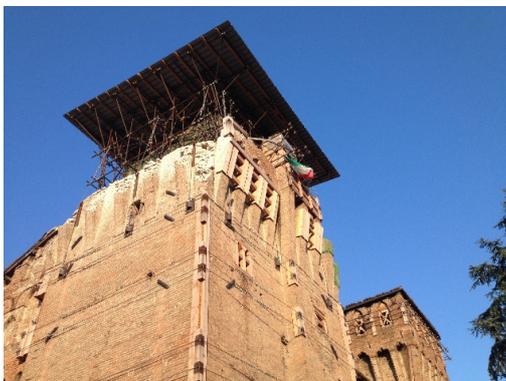
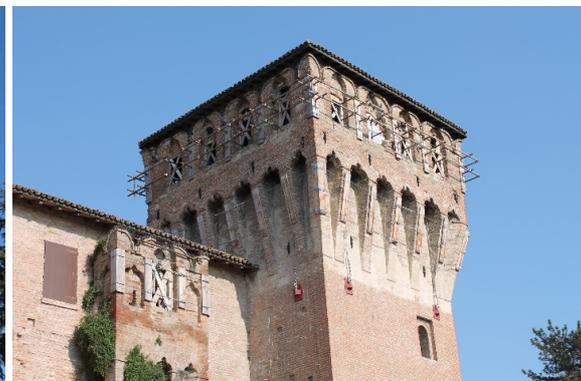
<p><b>TECNICHE COSTRUTTIVE</b></p> <p>I paramenti murari esterni sono omogenei, a corsi regolari. Anche la tessitura risulta abbastanza regolare. Dall'analisi delle creste murarie messe in evidenza in seguito ai crolli manifestatisi, è emerso che i muri possiedono spessori molto elevati e sono muri pieni, costituiti da vari livelli, tra loro affiancati e non ammortati.</p>	
<p><b>CINEMATISMI DI DANNO:</b></p> <p>1 – <i>Ribaltamento fuori dal piano apparato a sporgere</i>: in corrispondenza dei merli e dei beccatelli relativi alle torri Sud-Est e Sud-Ovest (si veda ABACO CINEMATISMI <b>A2</b>).</p> <p>2 – <i>Meccanismi da taglio merlature</i>: merli non liberi dei torrioni (si veda ABACO CINEMATISMI <b>G2</b>).</p> <p>3 – <i>Meccanismi da presenza pesanti cordoli o solette in C.A. "effetto seghetta"</i>: interessano le parti sommitali delle torri, il mastio e il loggiato di Giovanni da Siena (si veda ABACO CINEMATISMI <b>I2</b>).</p>

<p><b>INTERVENTI DI PRESIDIO POST SISMA 2012:</b></p> <ul style="list-style-type: none"> <li>- Puntelli e paraspigoli lignei, cerchiature e trefoli metallici, in corrispondenza delle parti sommitali del rivellino e delle merlature dei torrioni Sud-Est e Sud-Ovest.</li> <li>- Copertura in ondulina metallica, sorretta da una struttura anch'essa metallica, installate per evitare il progredire dei cinematismi di danno interessanti i reperti della torre Nord-Ovest, appoggiate sulle creste murarie preservatesi.</li> </ul>	
<p><b>BIBLIOGRAFIA:</b></p> <ul style="list-style-type: none"> <li>- Angelo S., Bertuzzi G., <i>Finale Emilia: popolo e castello</i>, Edizione Aedes Muratoriana, Modena 1985.</li> <li>- Belloi P., Colombini E., <i>Castelli della provincia di Modena</i>, Elis Colombini Editore, Modena 2001, pp. 188-195.</li> <li>- Calzolari M., Righini M., Tusini G.L., <i>Le rocche di Finale in età estense</i>, Baraldini, Finale Emilia (MO) 2009.</li> <li>- Gigli P., <i>La Rocca Estense di Finale Emilia</i>, C.A.R.C., Finale Emilia 1976.</li> </ul>

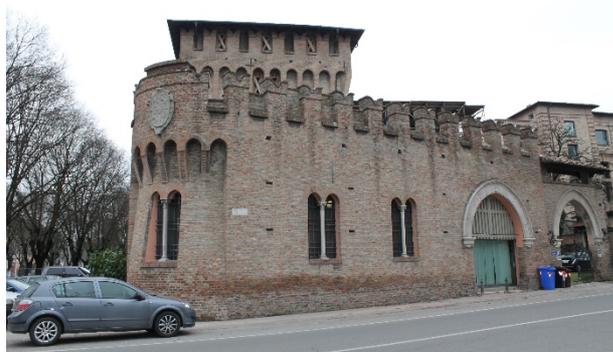
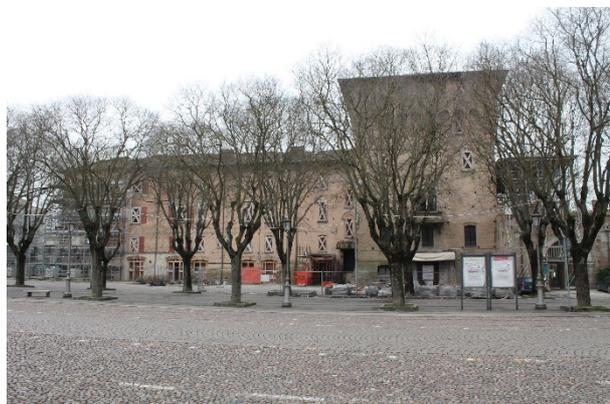
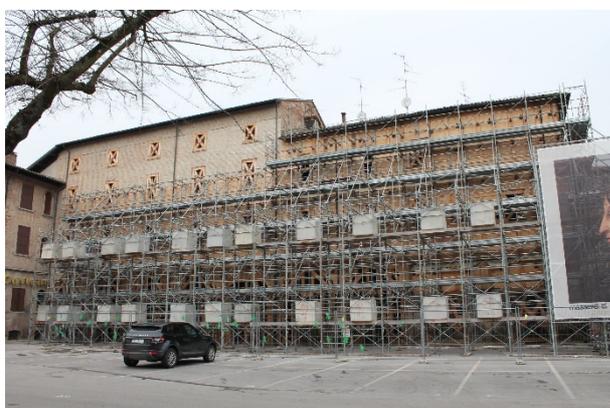
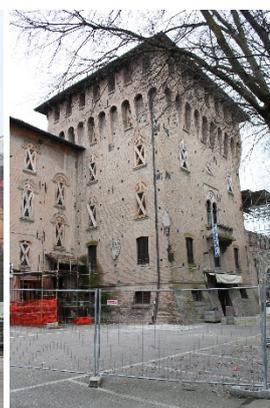
*1 – Flessione orizzontale di parete:* fessurazione dei bancali, nelle parti comprese tra i merli e la parte sommitale dei beccatelli (si veda ABACO CINEMATISMI E3).

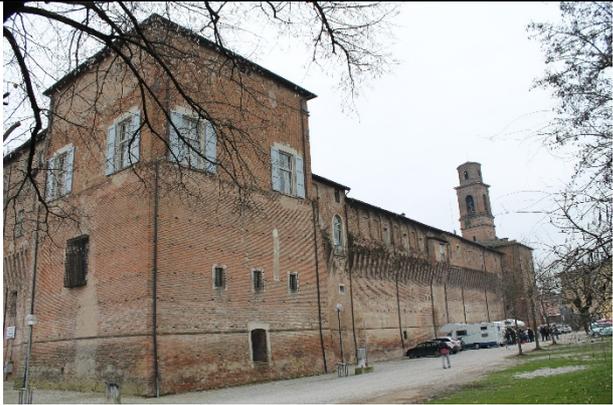
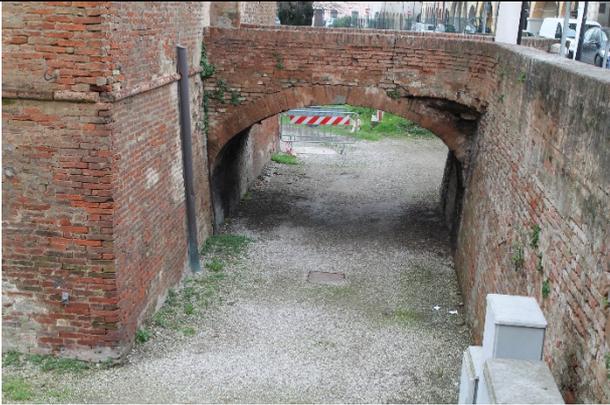
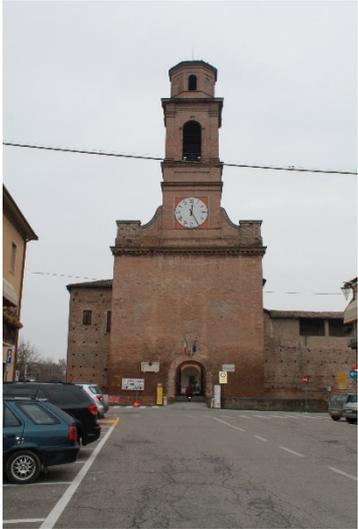
3 – *Meccanismi da degrado materico laterizi:* facciata Est dell'edificio (si veda ABACO CINEMATISMI **L1**).

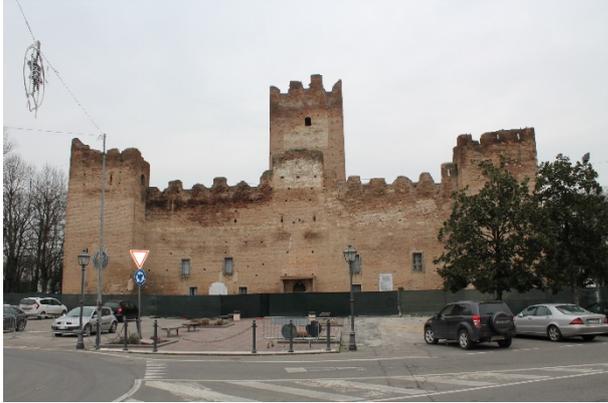
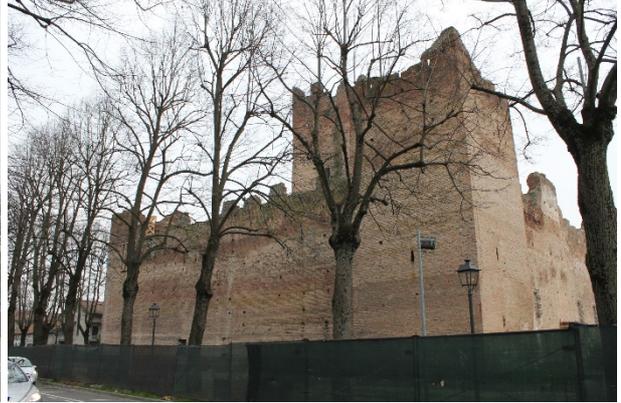
<p><b>CINEMATISMI DI DANNO:</b>  <i>1 – Ribaltamento fuori dal piano apparato a sporgere:</i> parti sommitali torri Nord-Est e Nord-Ovest (si veda ABACO CINEMATISMI <b>A3</b>).  <i>2 – Meccanismi da cattivo ammorsamento torri-mura di cinta:</i> torre Sud-Ovest e cinta muraria (si veda ABACO CINEMATISMI <b>H3</b>).</p>	
<p><b>INTERVENTI DI PRESIDIO POST SISMA 2012:</b></p> <ul style="list-style-type: none"> <li>- Tiranti metallici e telai lignei in corrispondenza delle parti sommitali delle torri N-E e N-O, per evitare il progredire del cinematismo n 2;</li> <li>- Portali lignei agli ingressi del manufatto, per evitare il collasso delle murature in corrispondenza di questi ultimi.</li> </ul>	
<p><b>BIBLIOGRAFIA:</b>          - Canova F., Reggiolo. <i>La storia. I parte</i>, Amministrazione Comunale di Reggiolo, Reggiolo 1980.          - Canova F., Reggiolo. <i>La storia. II parte</i>, Amministrazione Comunale di Reggiolo, Reggiolo 1980.  <b>SITOGRAFIA:</b>          - <a href="http://www.comune.reggiolo.re.it">http://www.comune.reggiolo.re.it</a>, ultima consultazione 08 Giugno 2015.  <b>ARCHIVI:</b>          - A.S.A.B.A.P. Bologna, Ferrara, Modena e Reggio Emilia, Rocca di Reggiolo, anni 1976-2004.</p>

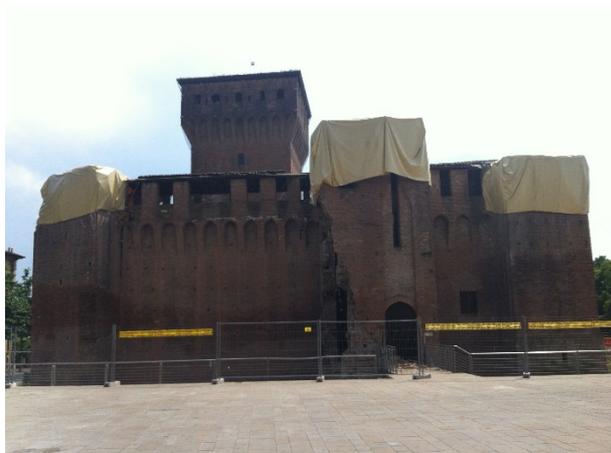
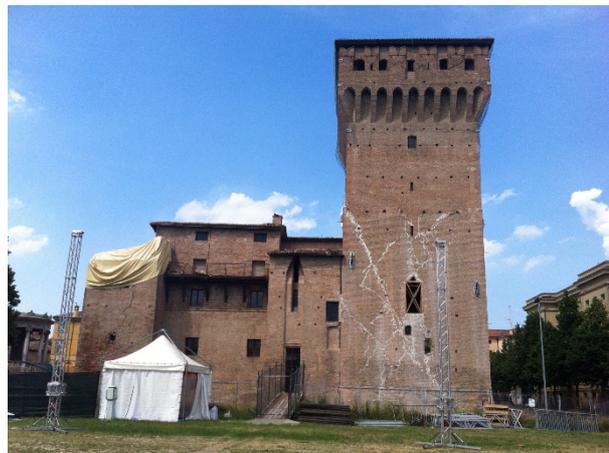
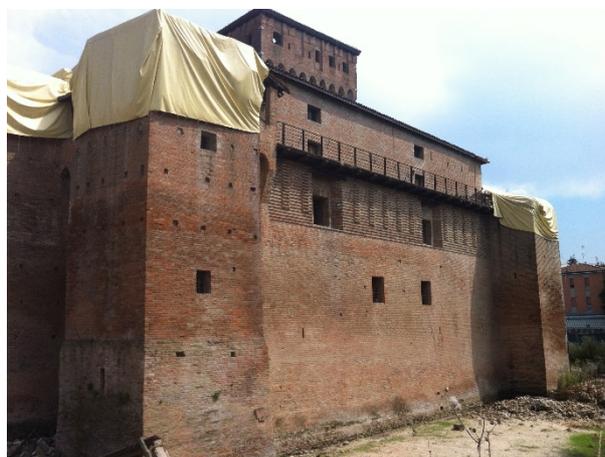
<p><b>CINEMATISMI DI DANNO:</b>  <i>1 – Ribaltamento fuori dal piano con cerniera cilindrica</i>: lesioni orizzontali in corrispondenza della parte di spicco dei beccatelli dell'edificio a Nord (si veda ABACO CINEMATISMI <b>C1</b>).  <i>2 – Ribaltamento composto fuori dal piano corpo principale</i>: mastio (si veda ABACO CINEMATISMI <b>D1</b>).  <i>3 – Meccanismo da taglio merlature</i>: mastio, unica torre con parte sommitale che non ha subito crolli (si veda ABACO CINEMATISMI <b>G1</b>).  <i>4 – Meccanismi da cattivo ammorsamento torri-mura di cinta</i>:: in corrispondenza della torre Nord-Est e delle mura di cinta (si veda ABACO CINEMATISMI <b>H1</b>).  <i>5 – Meccanismi da presenza pesanti cordoli o solette in C.A. "effetto seghetta"</i>: sgretolamento manifestatosi in corrispondenza del lato Est della torre Nord (si veda ABACO CINEMATISMI <b>I1</b>).</p>	
<p><b>INTERVENTI DI PRESIDIO POST SISMA 2012:</b></p> <ul style="list-style-type: none"> <li>- Cerchiature e trefoli metallici in corrispondenza delle parti sommitali del mastio, all'altezza del punto di stacco dei beccatelli ed a mezz'altezza dei merli.</li> <li>- Capochiave metallici, nella parte media del mastio.</li> <li>- Le aperture collocate in corrispondenza della parte basamentale del mastio, sono state preservate mediante puntelli lignei.</li> <li>- Nella parte superiore del mastio, è stata montata in opera una rete parasassi, per evitare la caduta a terra di macerie.</li> <li>- Le parti sommitali delle tre torri che occupano la parte Nord del complesso, sono state coperte da teli plastificati.</li> <li>- Le lesioni manifestatesi nella parte principale del mastio, sono state riempite con malta.</li> <li>- Trefoli metallici inseriti nel mastio e in tutte le torri.</li> </ul>

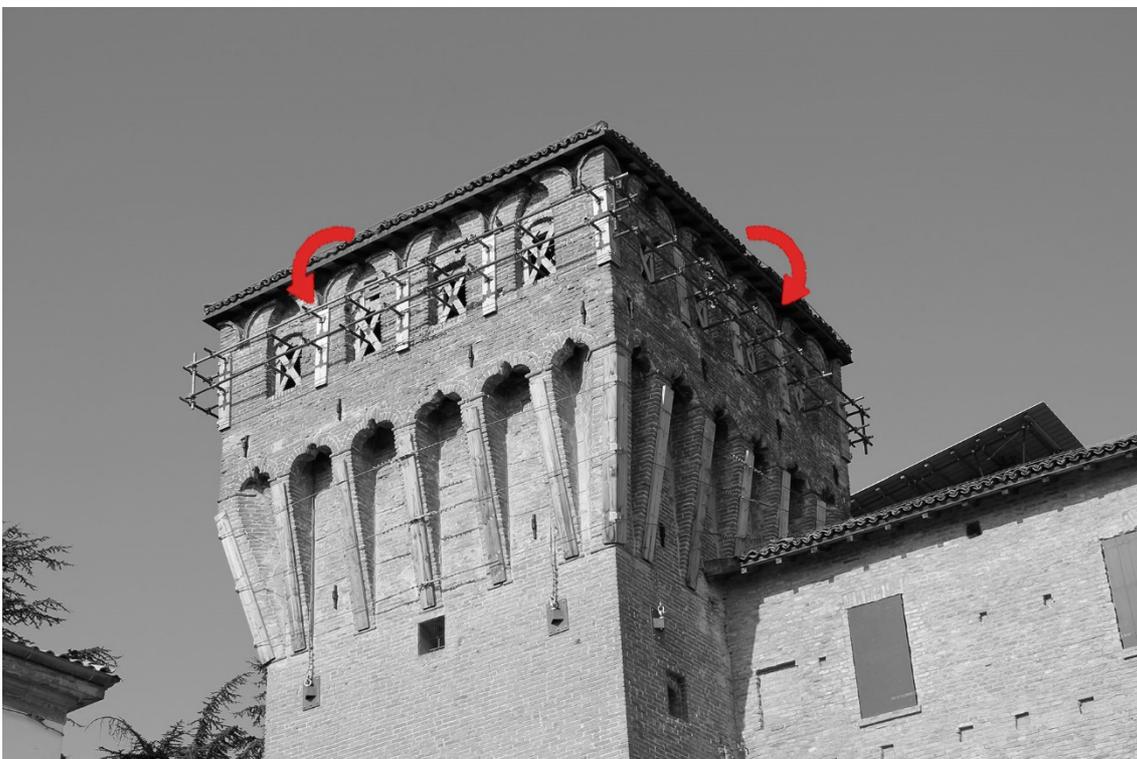
Figura 112 – A2: ribaltamento fuori dal piano apparato a sporgere, Castello delle Rocche di Finale Emilia.

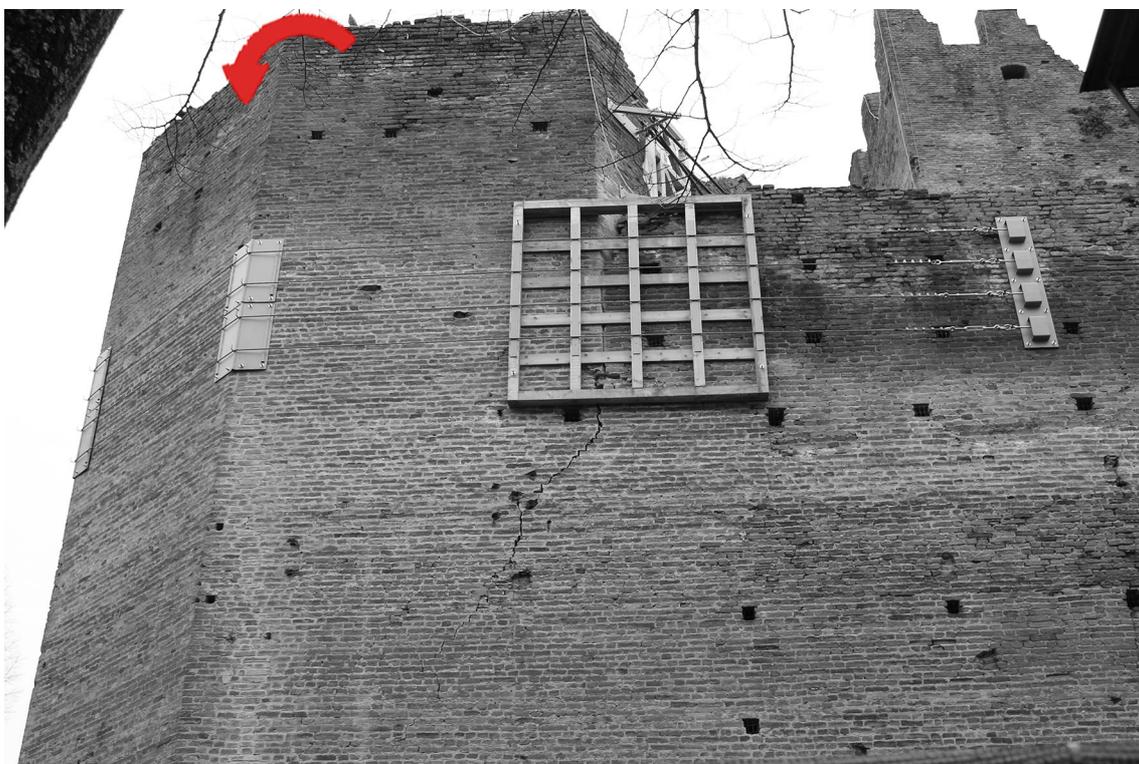
Figura 113 – A3: ribaltamento fuori dal piano apparato a sporgere, Rocca di Reggiolo.

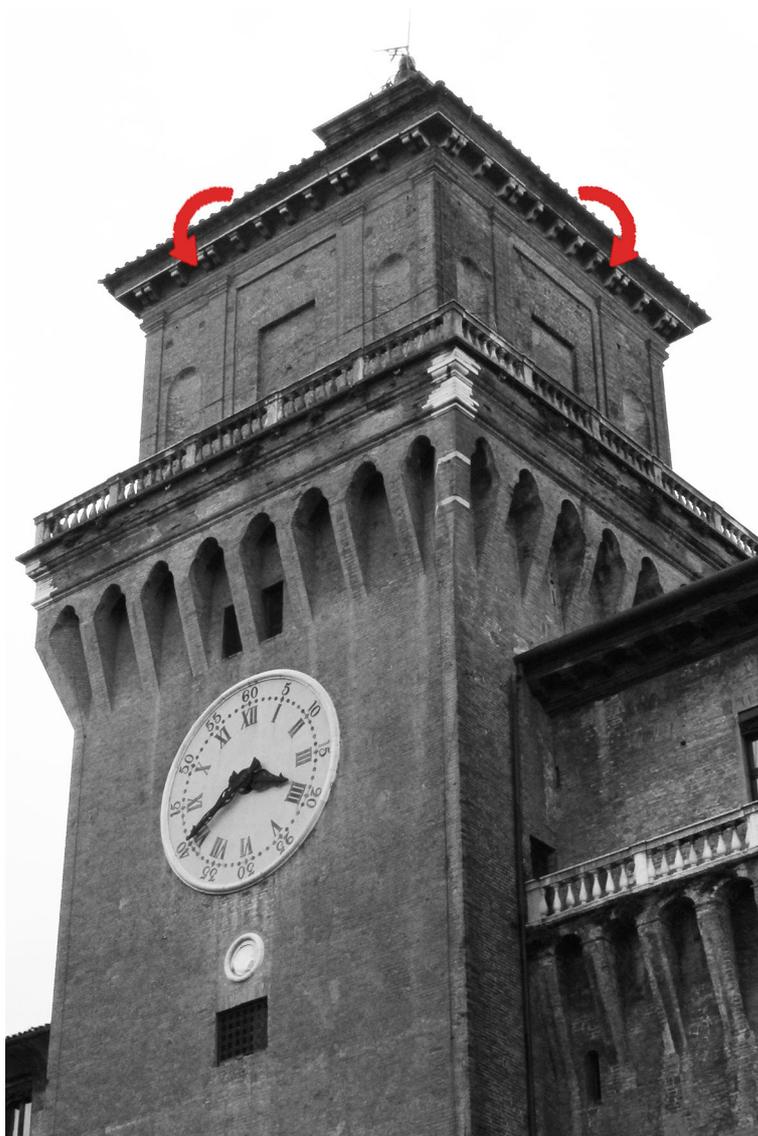
Figura 114 – B1: ribaltamento fuori dal piano lanterne e torrette, Castello Estense di Ferrara.

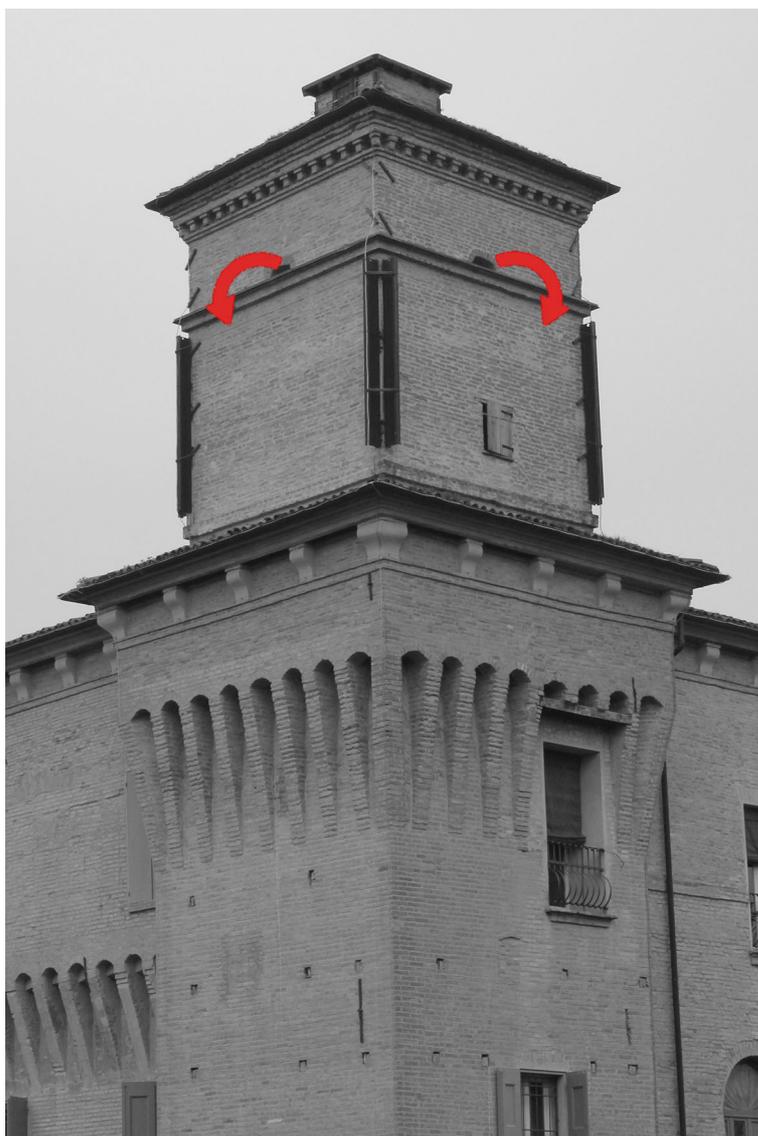
Figura 115 – B2: ribaltamento fuori dal piano lanterne e torrette, Castello Manzoli di Soliera.

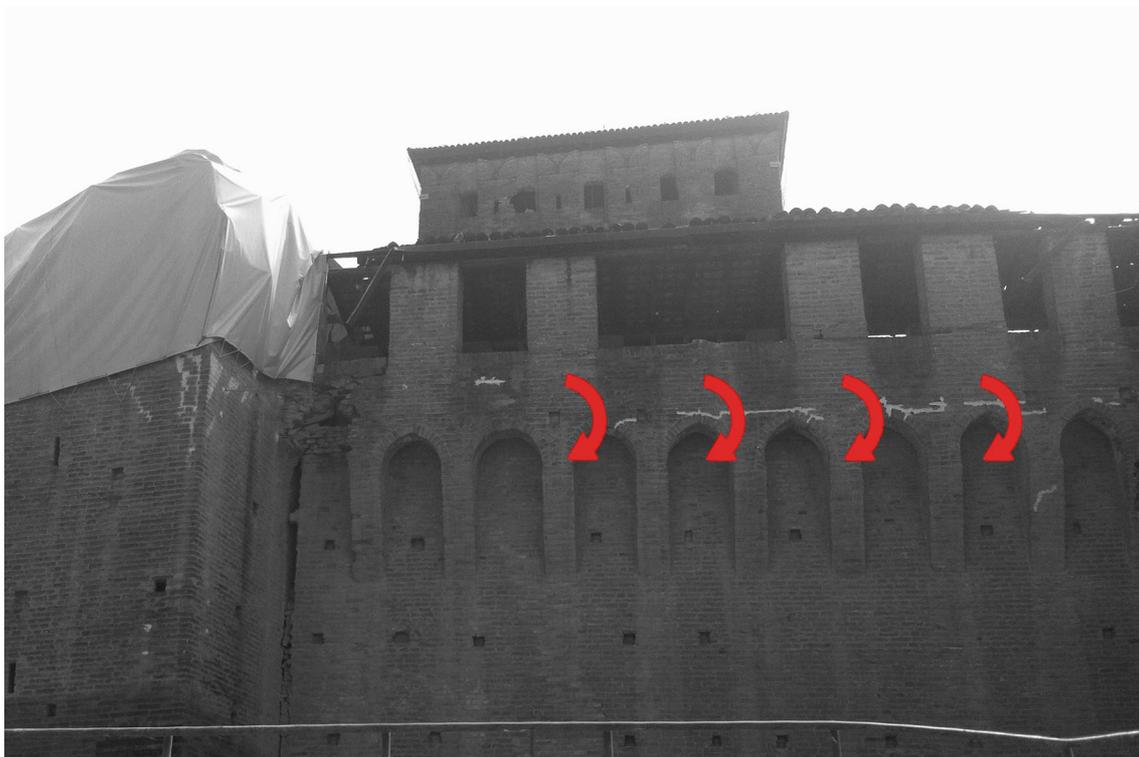
Figura 116 – C1: ribaltamento fuori dal piano con cerniera cilindrica, Rocca di San Felice sul Panaro.

Un caso molto particolare è costituito dalla *Rocca di San Felice sul Panaro*, nella quale sono state rilevate lesioni orizzontali continue, in corrispondenza degli apparati murari localizzati tra merli e beccatelli della facciata Nord (**C1**), indice di un cinematismo di ribaltamento fuori dal piano, attorno ad una

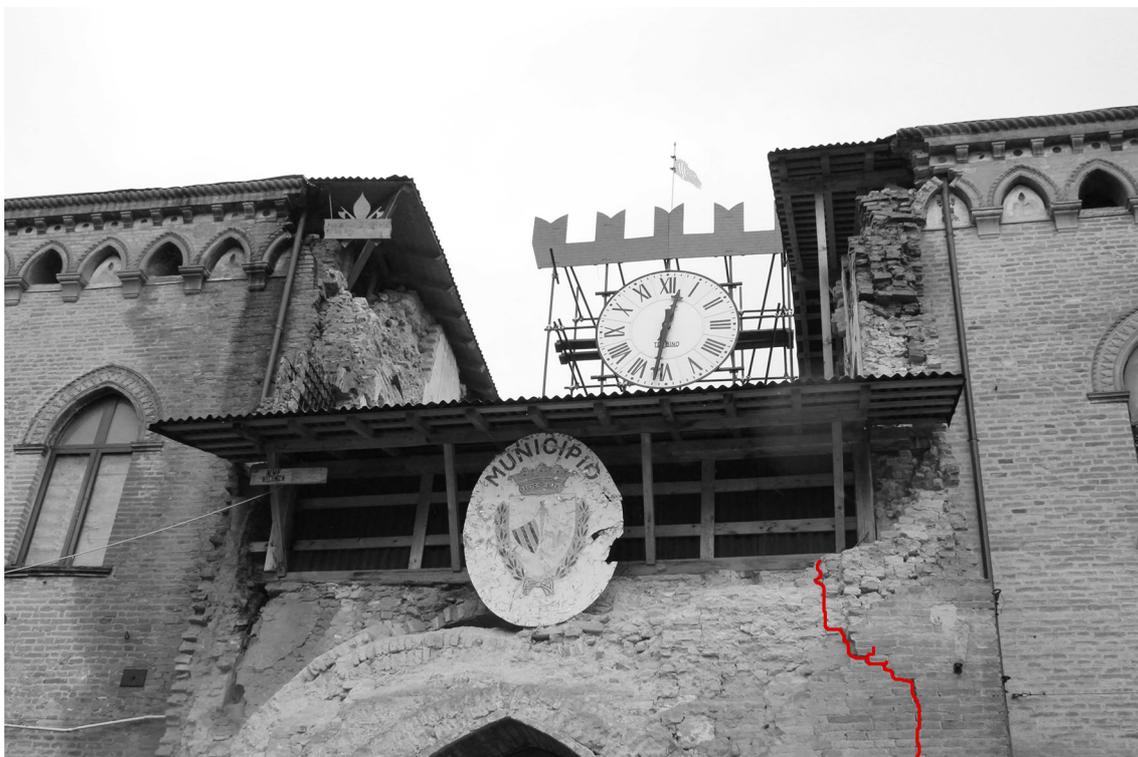
Figura 119 – D3: ribaltamento fuori dal piano, Castello Lambertini di Poggio Renatico.
