Alma Mater Studiorum – Università di Bologna

DOTTORATO DI RICERCA IN  
ARCHITETTURA

**ARCHITETTURE FORTIFICATE E TERREMOTO**  
*Influenza delle tecniche costruttive sui meccanismi di danno*

**Presentata da:** Giulia Grassi Leonardi

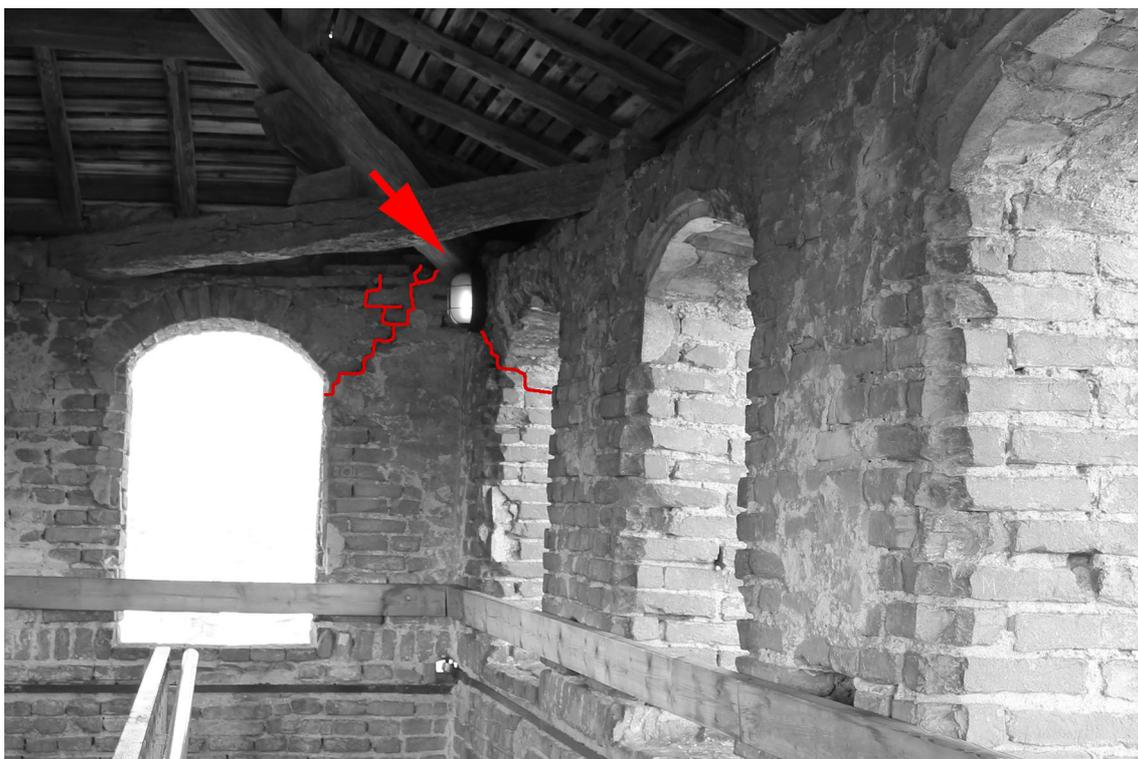
Figura 120 – E1: flessione orizzontale di parete, Rocca di Vignola.

Per quanto riguarda il pacchetto di **copertura**, è stato constatato che nei casi in cui la spinta del tetto non sia adeguatamente contrastata, si sono innescati meccanismi di flessione orizzontale di parete. Il punto di applicazione della forza in oggetto può essere fatto coincidere con la parte sommitale dei cantonali, in corrispondenza dei quali sono spesso visibili importanti quadri fessurativi.

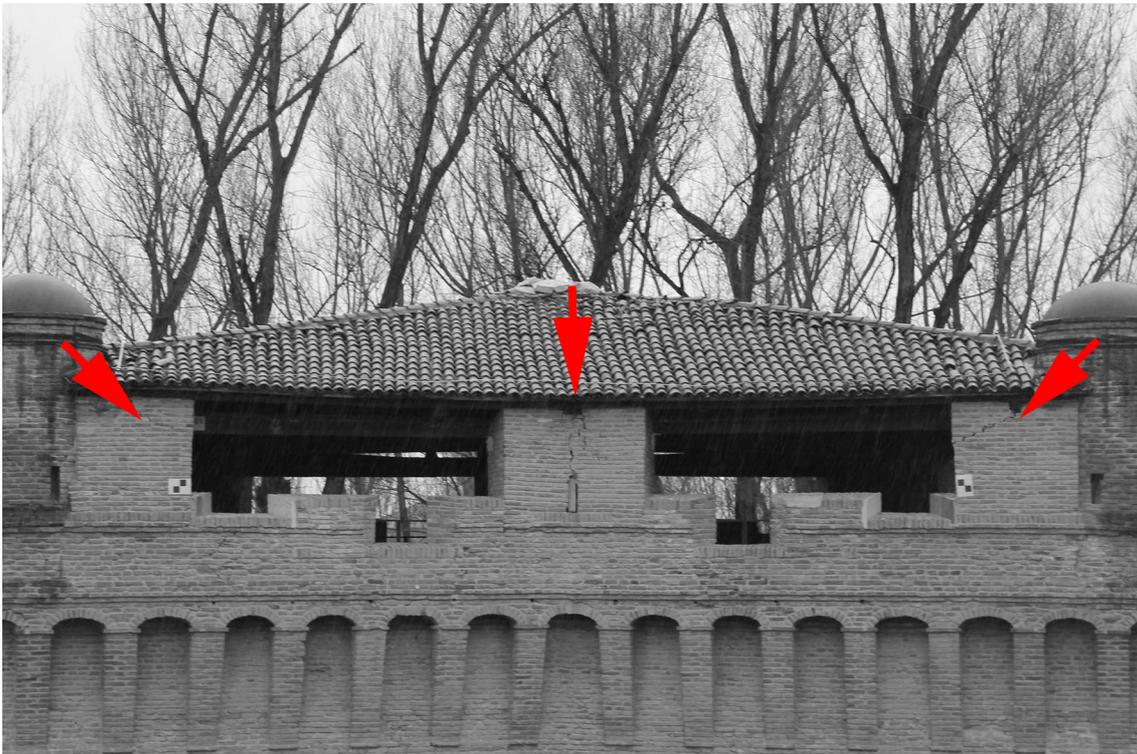
Figura 121 – E2: flessione orizzontale di parete, Forte Estense di Bondeno.

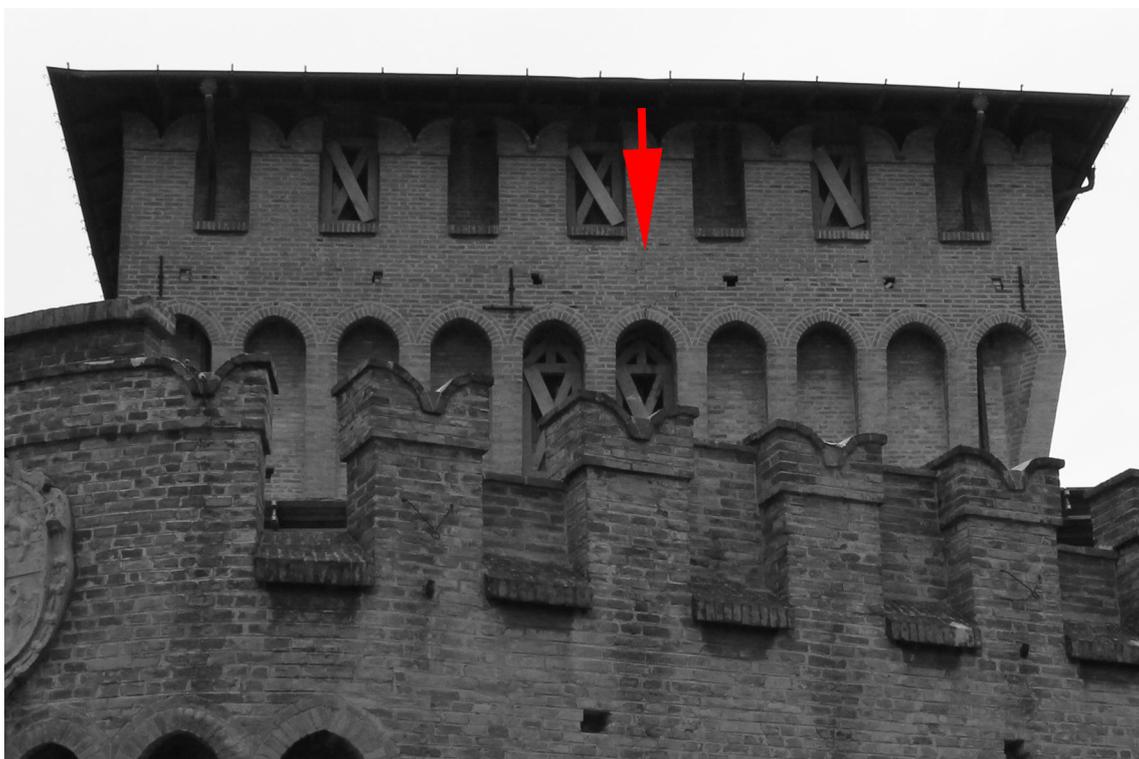
Figura 122 – E3: flessione orizzontale di parete, Castello dei Pico a Mirandola.

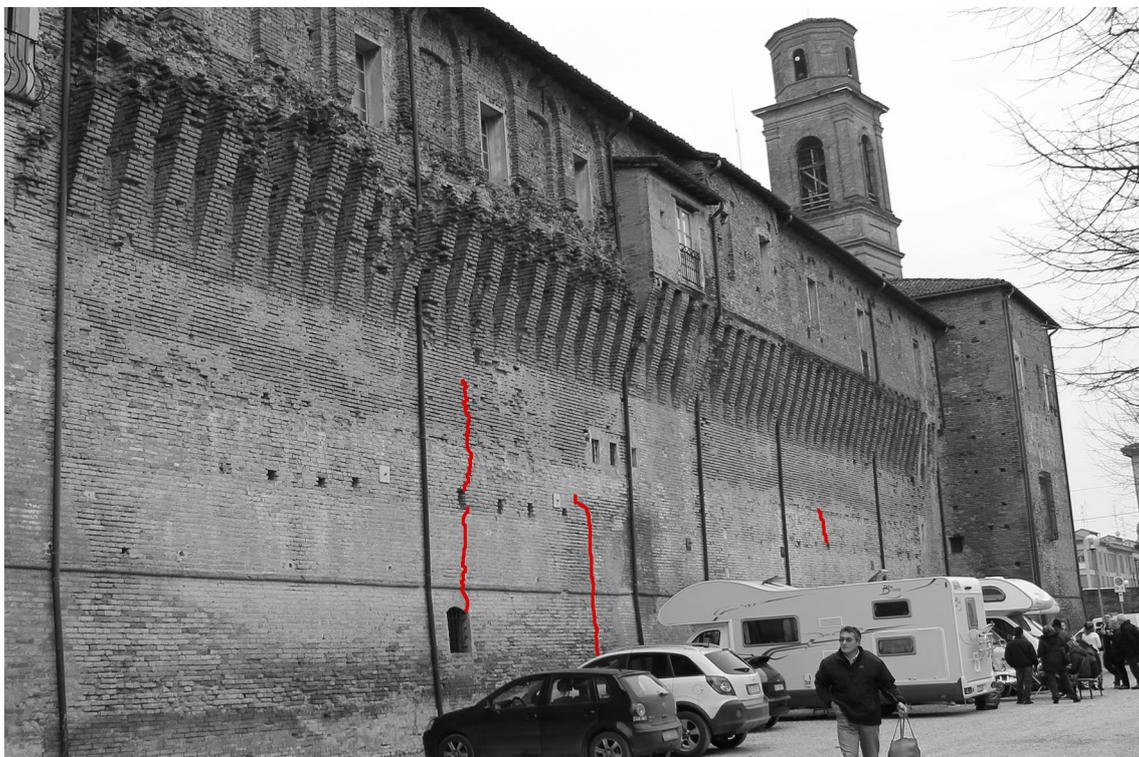
Figura 123 – F1: meccanismi da taglio corpo principale, Rocca dei Gonzaga di Novellara.

Per quanto riguarda il **corpo principale**, è stato più volte rilevato un *cinematismo di danno dovuto a forze di taglio*, con possibili effetti torsionali, diffuso soprattutto nei casi in cui le torri sono ben ammassate alle strutture adiacenti (edifici e/o cinte murarie). I rilievi fessurativi realizzati post-sopralluogo, hanno permesso di capire che l'andamento delle lesioni, seppur originato in ogni caso da forze taglienti, è ampiamente influenzato dalla presenza, dal numero, dalla posizione e dalla forma delle aperture. Infatti mentre in assenza di queste ultime, le lesioni assumono il tipico andamento a 45° delle lesioni da taglio, in presenza di interruzioni materiche importanti, il quadro fessurativo segue le linee di indebolimento, viene deviato dal consueto andamento e a volte ricalca parzialmente il perimetro delle aperture, come ad esempio si può constatare nella facciata Est della torre portaia Sud relativa alla *Rocca dei Gonzaga* a Novellara (**F1**).

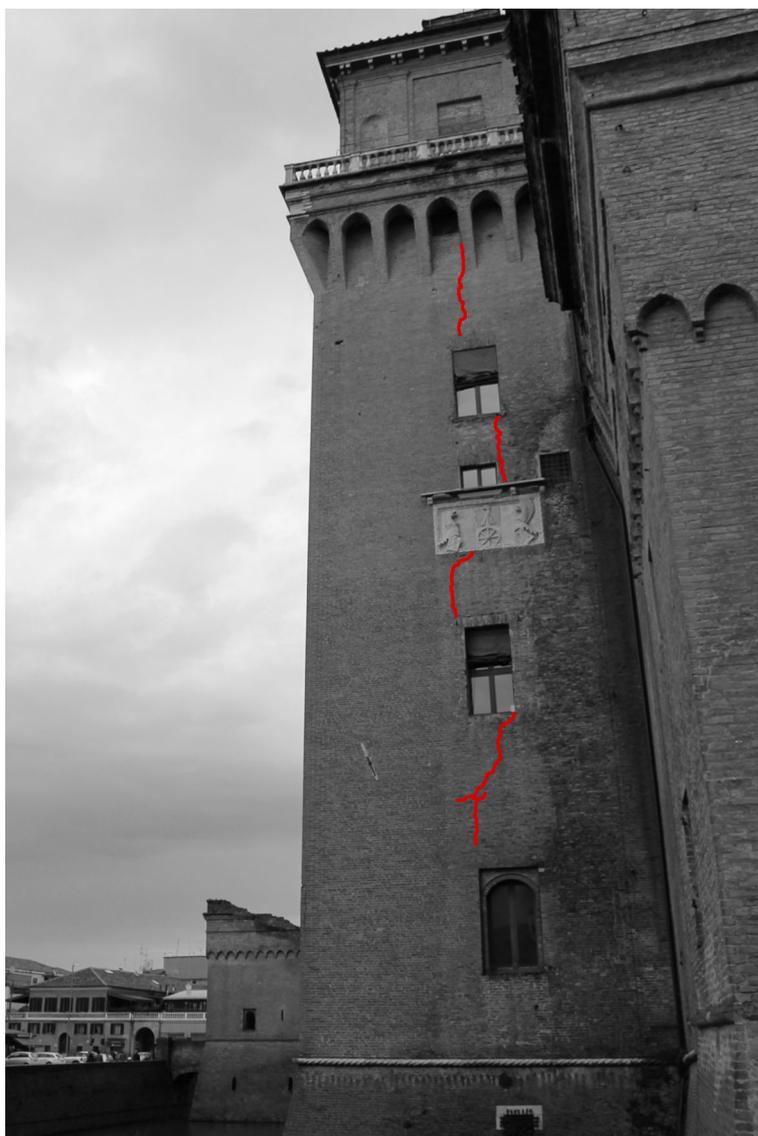
Figura 124 – F2: meccanismi da taglio corpo principale, Castello Estense di Ferrara.

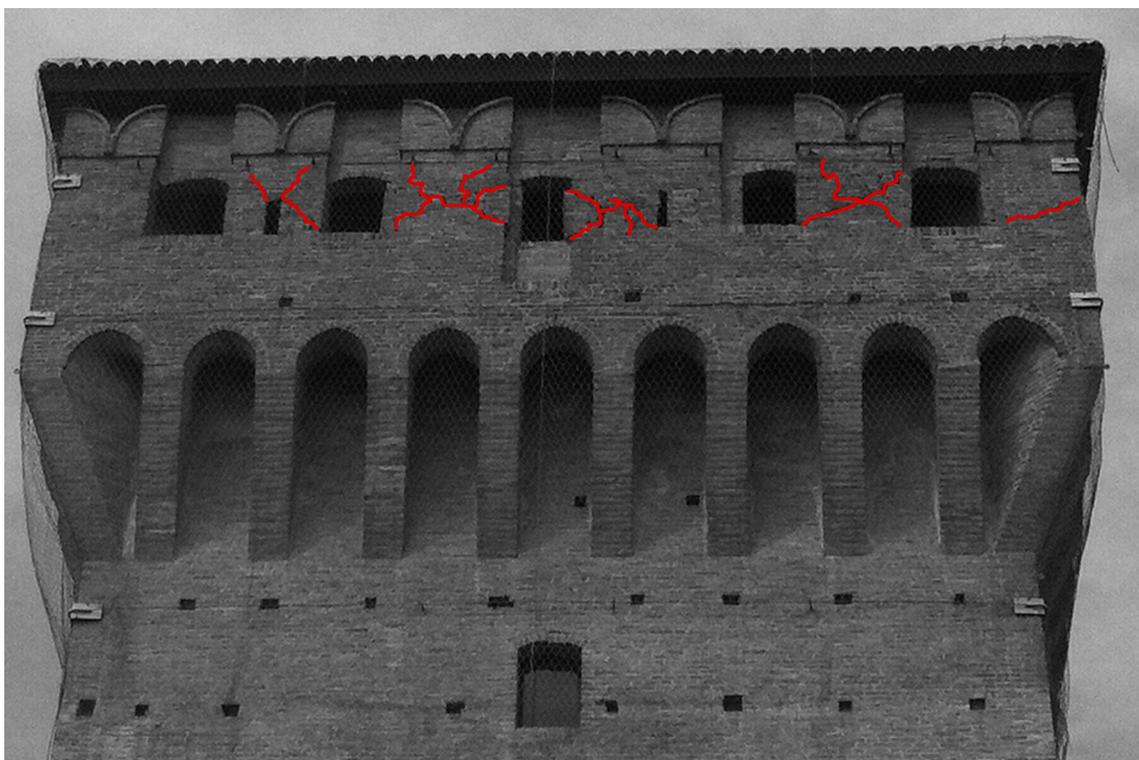
Figura 125 – G1: meccanismo da taglio merlature, Rocca di San Felice sul Panaro.

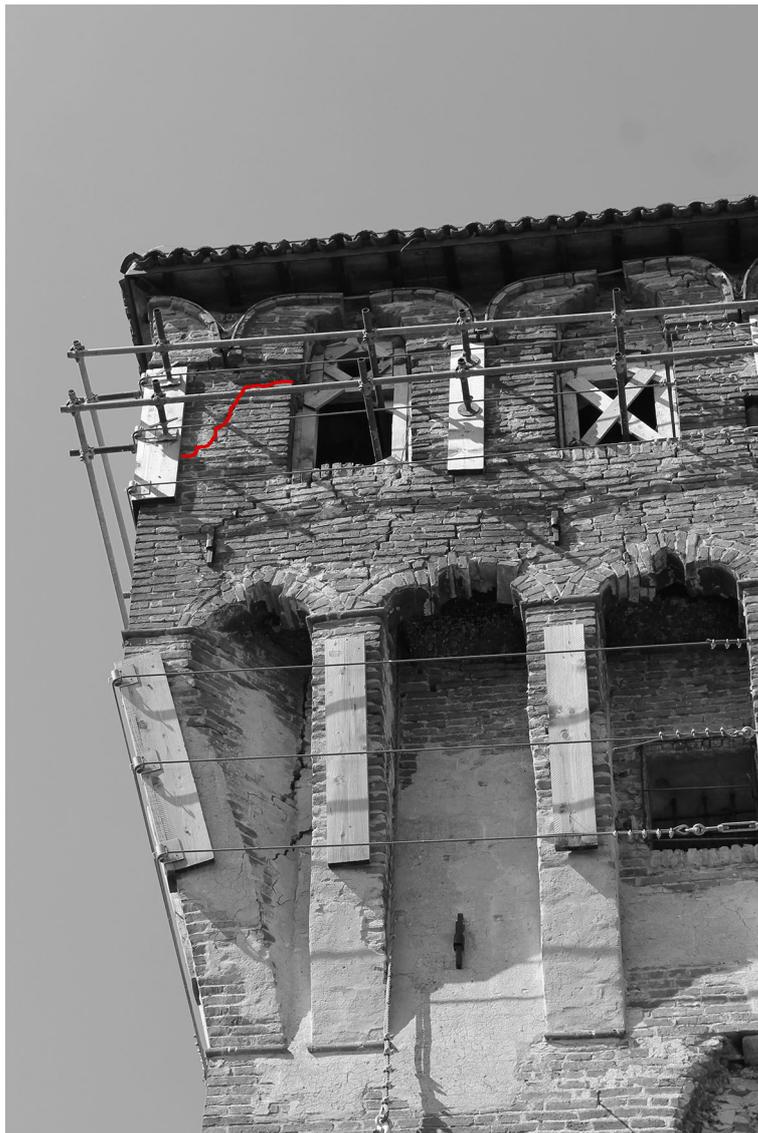
Figura 126 – G2: meccanismo da taglio merlature, Castello delle Rocche di Finale Emilia.

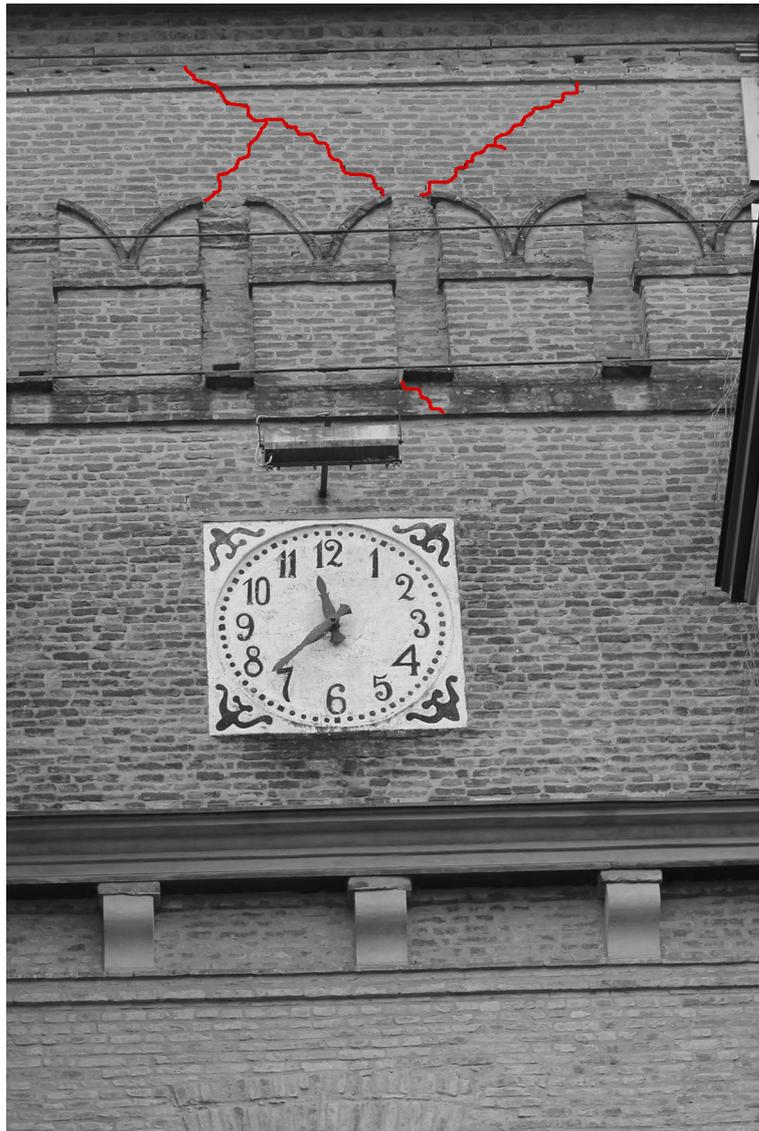
Figura 127 – G3: meccanismo da taglio merlature, Castello Manzoli di Soliera.

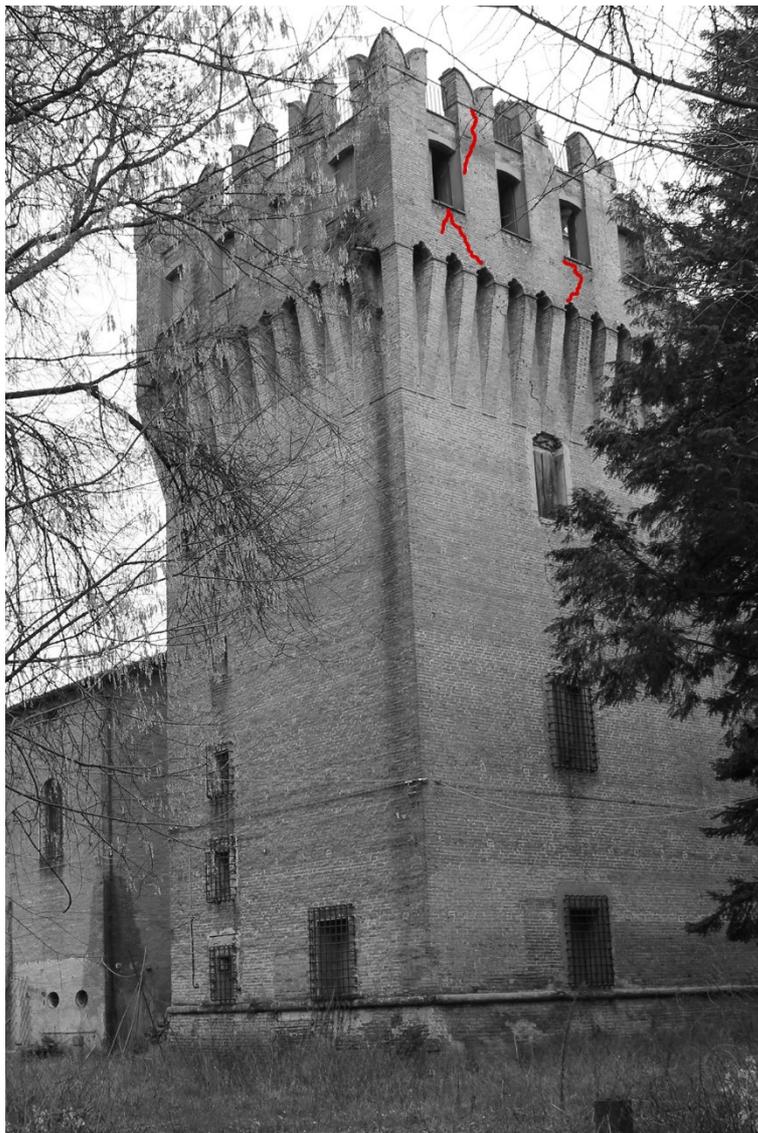
Figura 128 – G4: meccanismi da taglio merlature, Castello di Galeazza a Crevalcore.

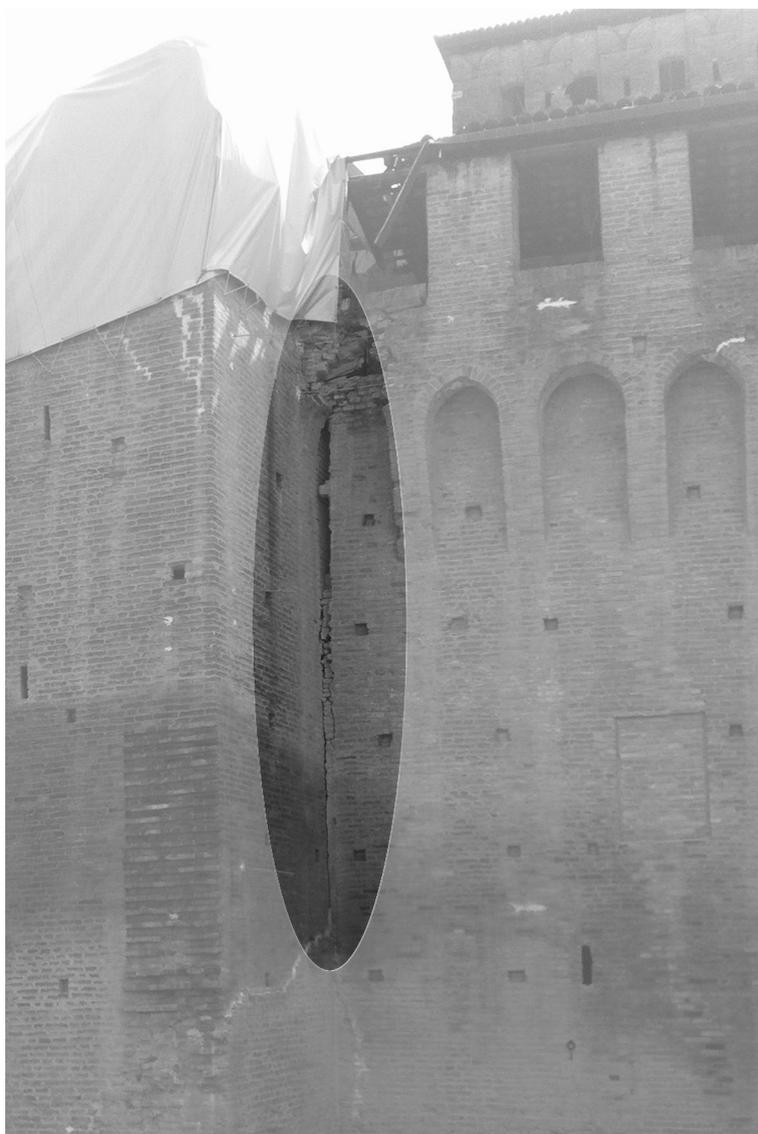
Figura 129 – H1: meccanismi da cattivo ammassamento torri-mura di cinta, Rocca di San Felice sul Panaro.

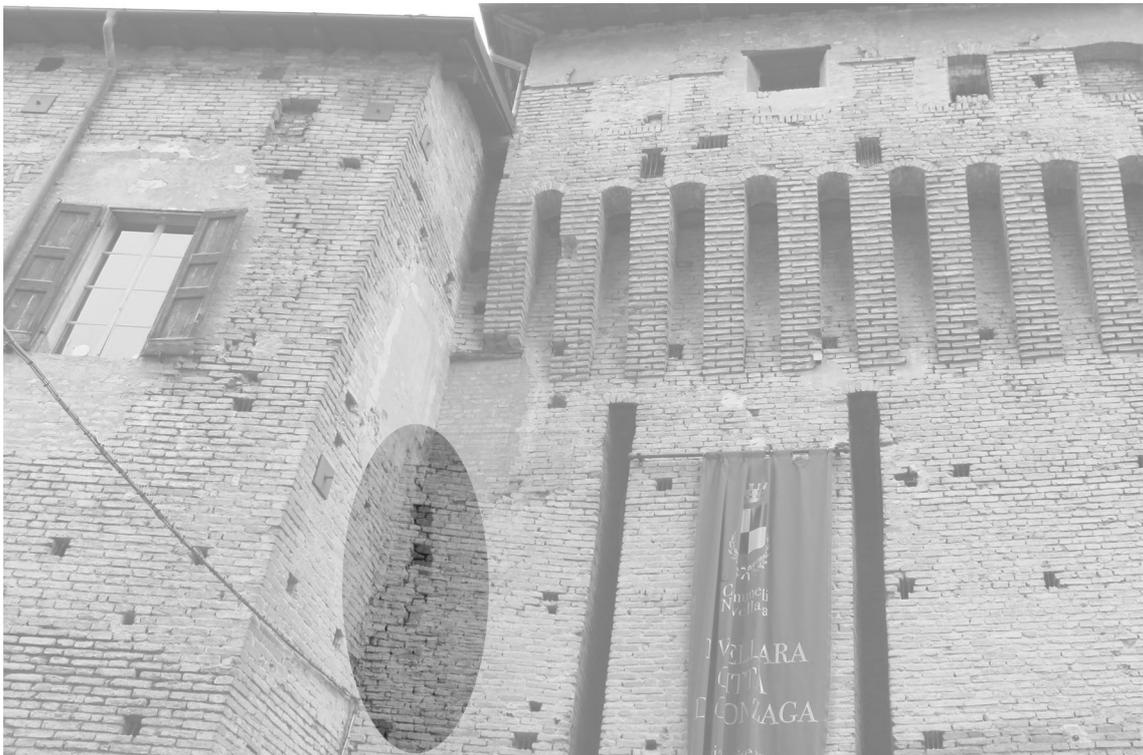
Figura 130 – H2: meccanismi da cattivo ammassamento torri-mura di cinta, Rocca dei Gonzaga di Novellara.

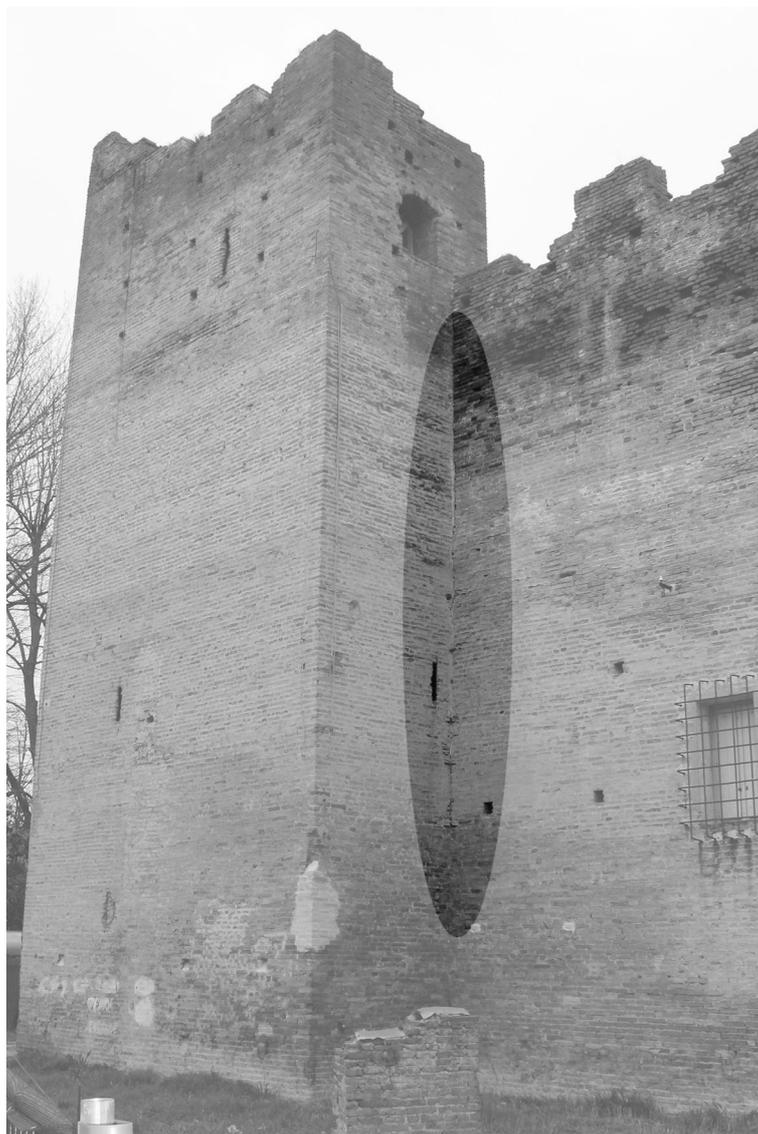
Figura 131 – H3: meccanismi da cattivo ammassamento torri-mura di cinta, Rocca di Reggiolo.

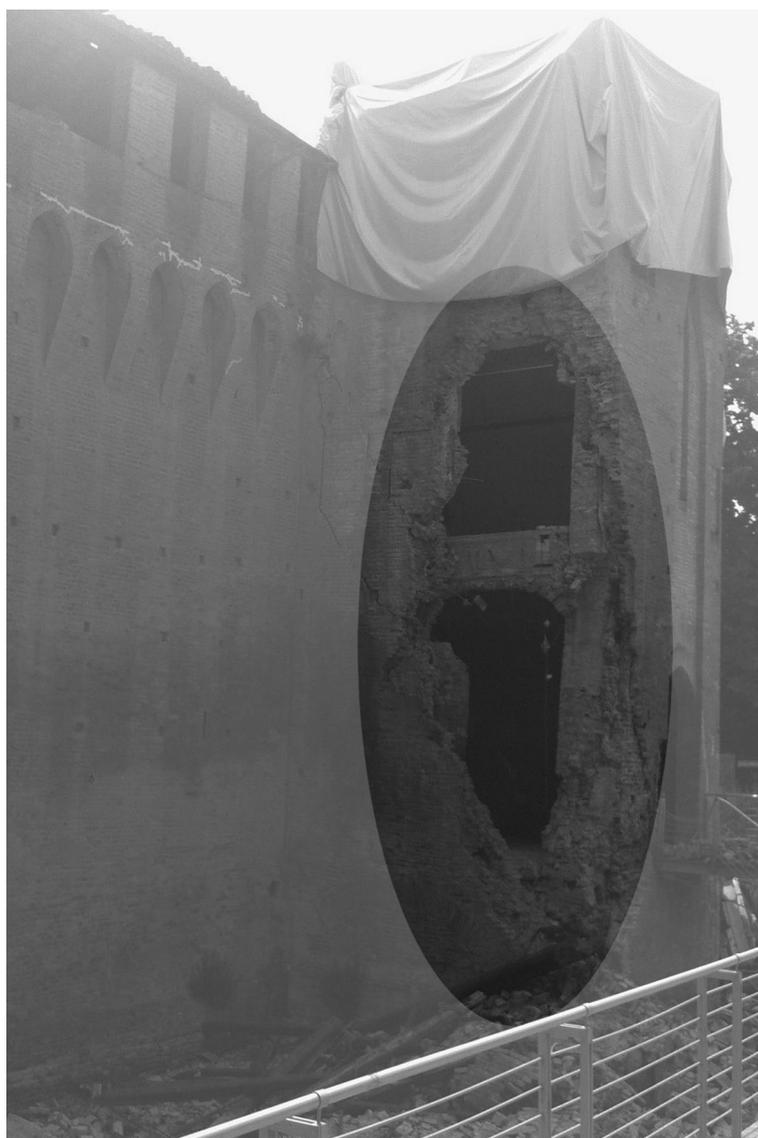
Figura 132 – I1: meccanismo da presenza pesanti cordoli o solette in C.A. “effetto seghetta”, Rocca di San Felice sul Panaro.

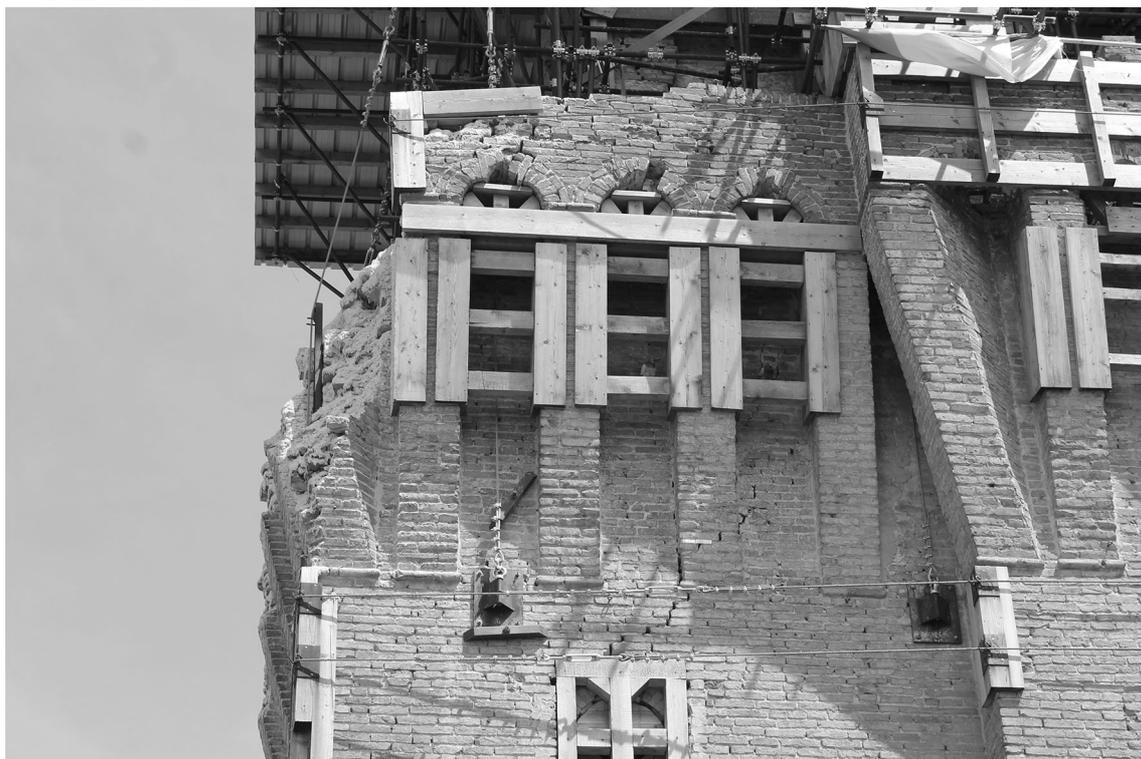
Figura 133 – I2: meccanismo da presenza pesanti cordoli o solette in C.A. “effetto seghetta”, Castello delle Rocche di Finale Emilia.

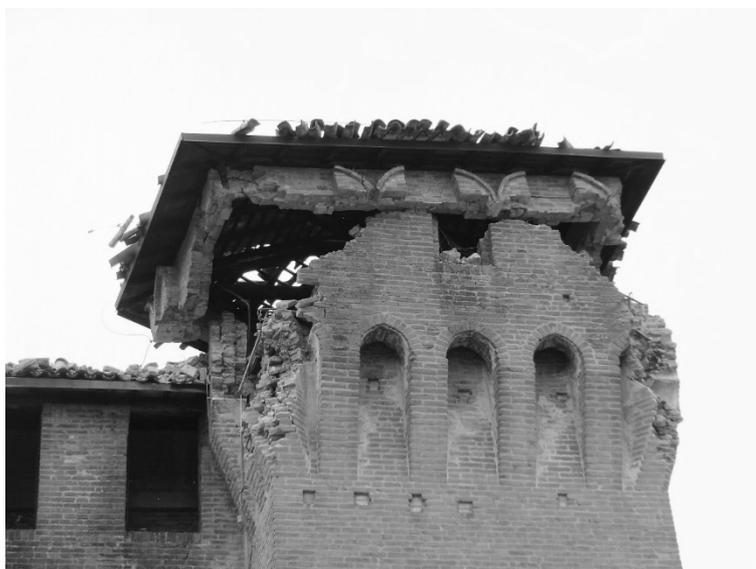
Figura 139 - Torre Nord-Ovest Rocca di San Felice sul Panaro. “Effetto seghetta” copertura consolidata con cordolo in C.A. durante recenti campagne di restauro.

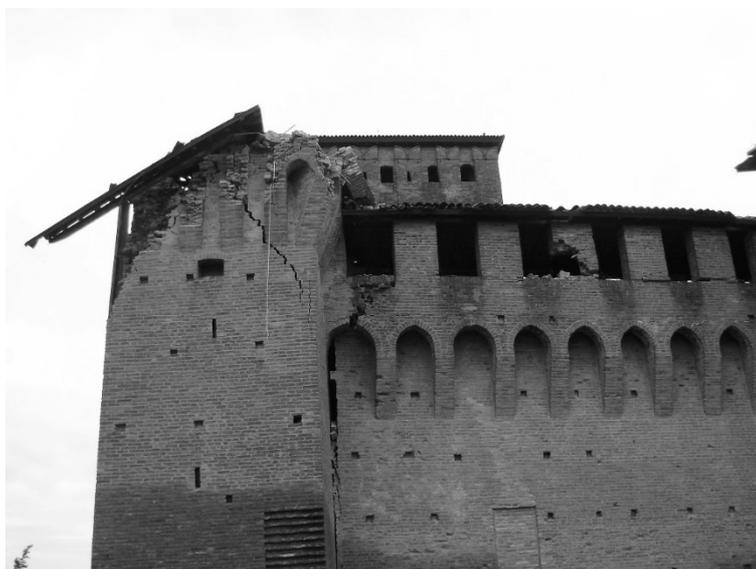
Figura 140 - Torre Nord-Est Rocca di San Felice sul Panaro. “Effetto seghetta” copertura consolidata con cordolo in C.A. durante recenti campagne di restauro.

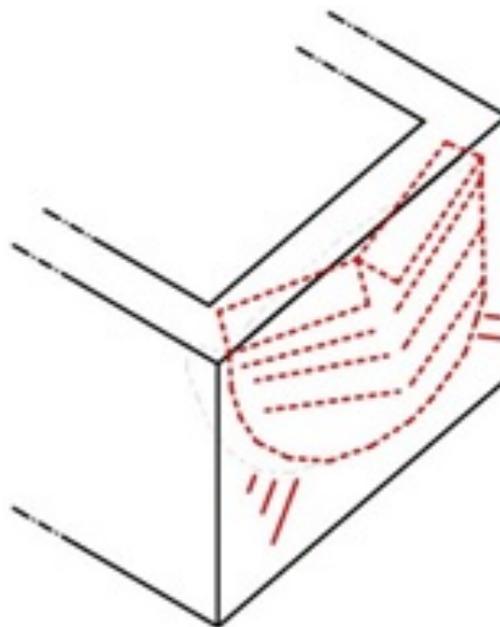
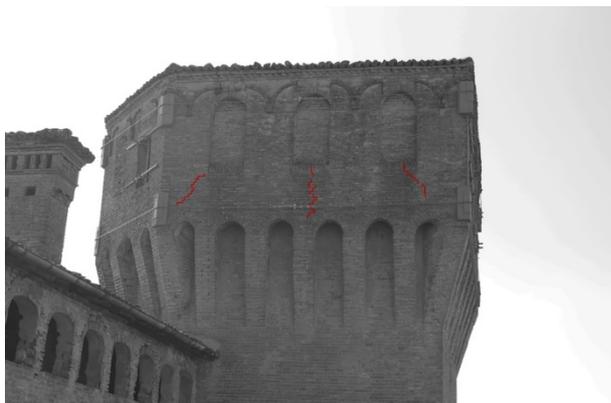
Fig. 2 – Cinematismo n.1

In corrispondenza del cuneo murario in cui è appoggiato il puntone Nord–Est della copertura, è stato rilevato un quadro fessurativo costituito da un insieme di lesioni non passanti, caratterizzate da andamento diagonale nella parete Nord e da direzione circa verticale nella parete Est. Tutte le fessure hanno spessore pari approssimativamente a 1 cm.

Gli appoggi elementi lignei–muratura non ottimali, hanno determinato le dimensioni del cuneo di distacco nella parete parallela alla direzione del sisma e lo sfilamento delle orditure, accompagnato dall'eventuale ribaltamento della parete, nel muro con direzione ortogonale a quella del sisma.

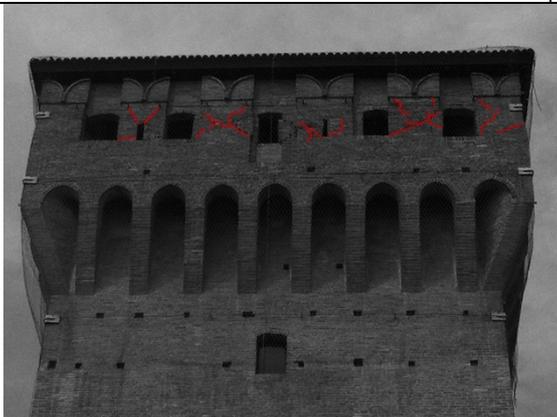
Fig. 2 – Cinematismo n.3

3 – *Meccanismo da taglio merlature: mastio, unica torre con parte sommitale che non ha subito crolli (si veda **I1**).*

Nei merli del *mastio* sono riscontrabili le classiche lesioni a 45°, dovute all'azione di forze taglianti agenti sotto sisma. I rilievi effettuati mettono anche in evidenza l'espulsione di materiale,

avvenuta simmetricamente rispetto la mezzeria di ciascun merlo interessato.

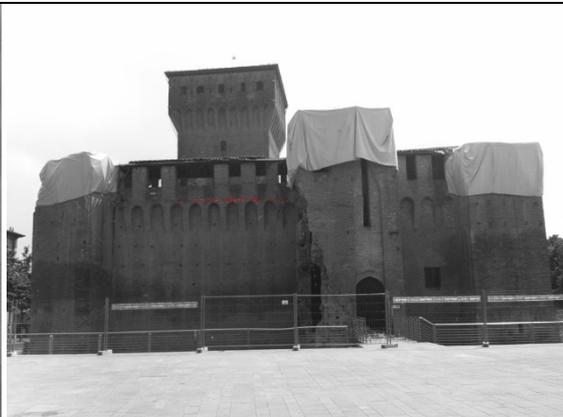
Fig. 3 – Cinematismo n.1

1 – *Ribaltamento fuori dal piano con cerniera cilindrica:* lesioni orizzontali in corrispondenza della parte di spicco dei beccatelli dell'edificio Nord (si veda **C1**).

Il quadro fessurativo manifestatosi è unico fra tutti i casi di studio catalogati. Il punto di stacco dei beccatelli, cioè la linea che immaginariamente collega i conci di chiave degli archi che disegnano il profilo di questi ultimi, viene palesata da un insieme di lesioni continue. L'andamento pressoché orizzontale di queste ultime lascia intuire la presenza di un cordolo ligneo, all'interno dei bancali in muratura dell'apparato a sporgere, che si è comportato come una cerniera orizzontale, causa dell'innescò del ribaltamento di tutti gli apparati sovrastanti.

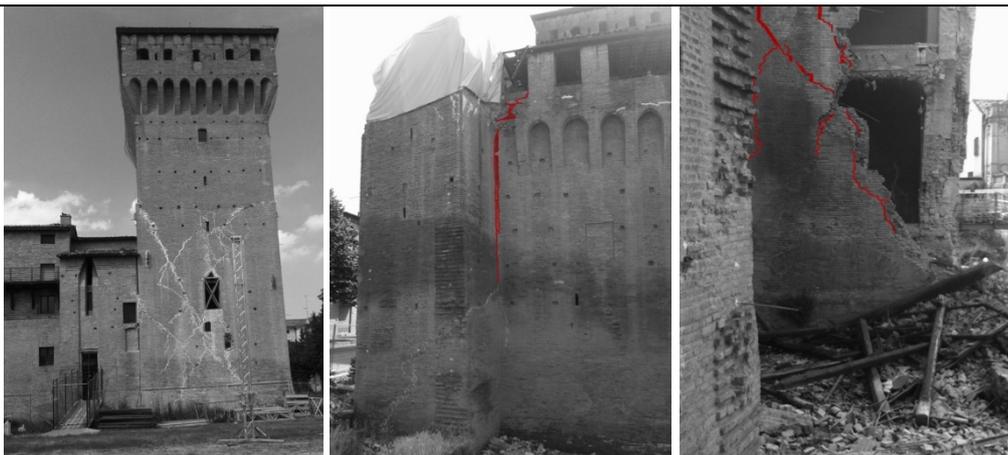
Fig. 3 – Cinematismo n.2

Il *mastio*, unica torre non interessata da alcun crollo, presenta un quadro fessurativo che evidenzia un cinematismo di danno composto da un più fenomeni di ribaltamento. Le lesioni principali interessano esclusivamente la parte inferiore del macroelemento architettonico, cioè un volume avente altezza pari a circa la metà di quella totale. Sono inclinate di +45° e -45°. In risposta alle oscillazioni indotte dal sisma, il *mastio* ha reagito anche in funzione dei vincoli laterali prodotti dagli elementi ad esso affiancati ad Ovest e invece verso Est la completa assenza di altri manufatti gli ha permesso di oscillare in libertà a tutt'altezza.

È possibile ipotizzare che la parte superiore non si sia lesionata limitatamente, in quanto la porzione inferiore ha dissipato un quantitativo di energia, come se fosse un isolatore sismico.

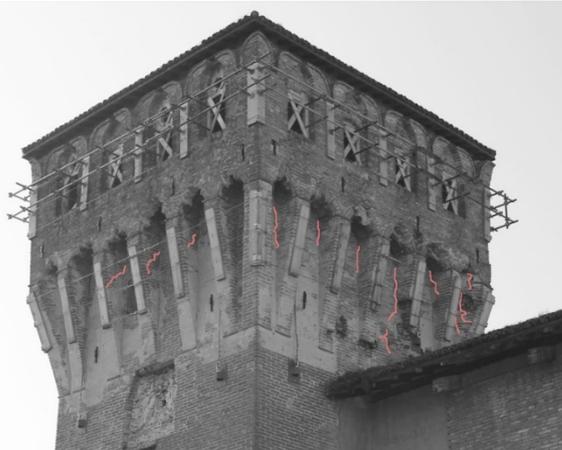
Fig. 2 – Cinematismo n.1

È stata rilevata la presenza di *fessure* passanti che partono dal punto di giunzione dell'estremità superiore del beccatello alla cortina muraria e, con andamento obliquo, verso l'esterno e verso il basso, discendono fino a raggiungerne circa un terzo dell'altezza ed un terzo dello spessore massimo. L'analisi del quadro fessurativo sopra descritto, ha permesso di constatare, nelle torri Sud - Est e Sud - Ovest, l'avvenuto innesco di un cinematismo di *fuoriuscita dal piano* e di *ribaltamento verso l'esterno* dei beccatelli e dei merli sovrastanti.

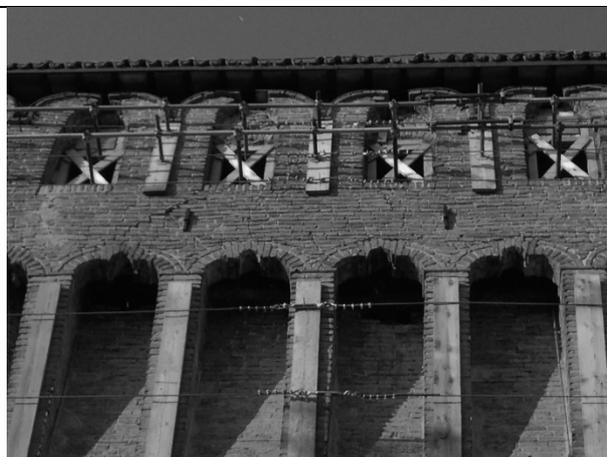
Fig. 3 – Cinematismo n.3

3 – *Meccanismi da taglio merlature*: merli non liberi dei torrioni (si veda **G2**).

I merli afferenti tutte le parti sommitali dei *torrioni* non crollati, ovvero quelli relativi le *torri* Sud - Ovest e Sud - Est, hanno riportato le classiche *lesioni a 45°*, dovute alla presenza di forze taglianti. Le forze sismiche hanno innescato *cinematismi di danno esclusivamente nelle merlature non libere*, ovvero quelle che sostenevano pacchetti di copertura. Il comportamento sismico dei merli è influenzato in maniera negativa dalle *modifiche avvenute in epoche successive* a quella di costruzione.

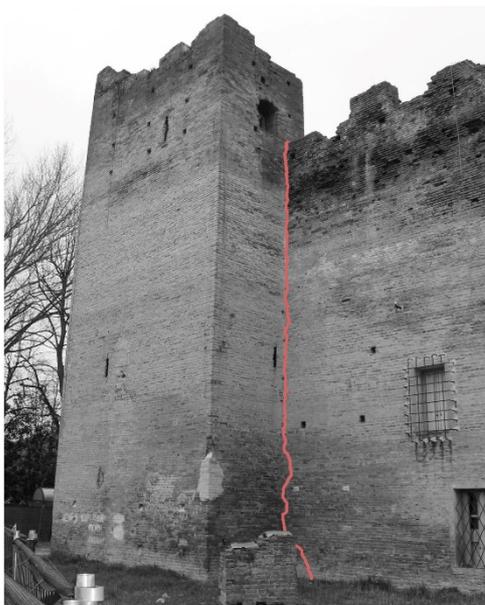
Fig. 2 – Cinematismo n.2

*2 – Meccanismi da cattivo ammorsamento torri-mura di cinta (si veda **H3**).*

La differenza tra torri angolari e cinta muraria, sia in termini di altezza che di snellezza, sotto sisma, oltre che la natura del terreno sottostante, ha provocato l'innescarsi di un cinematismo di distacco tra i due elementi architettonici (in rosso nello schizzo a lato). Per una comprensione più immediata del fenomeno si potrebbe immaginare una sorta di rotazione alla base, attorno all'asse costituito dal lato comune alle due parti. La torre a Sud-Ovest ruota in senso antiorario, mentre il muro in senso orario. Nella torre Sud-Est non si è manifestato questo cinematismo, probabilmente perché quest'ultima è addossata a corpi di fabbrica e non semplicemente a mura di cinta.

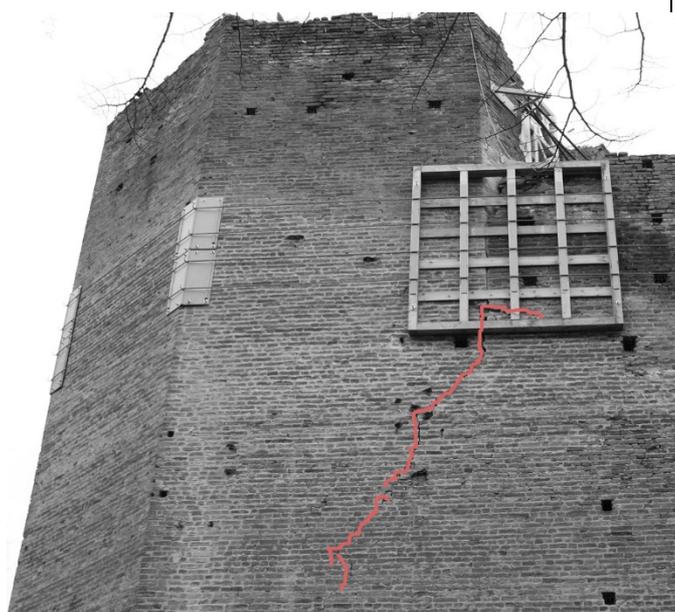
Fig. 3 – Cinematismo n.1

Le parti sommitali delle torri Nord-Est e Nord-Ovest hanno manifestato vari fenomeni di rotazione. Ciascun lato ha ruotato, verso l'esterno, attorno ad un asse, ad esso appartenente, collocato ad altezza pari a circa 2/3 da terra. Si può ipotizzare che il cinematismo in oggetto sia stato influenzato dall'interazione tra torri e cortina muraria. Le fessurazioni rilevabili sembrano essere passanti e quindi interessare il paramento murario in tutto il suo spessore. Non è possibile accertare lo stato del nucleo delle murature e del paramento interno.

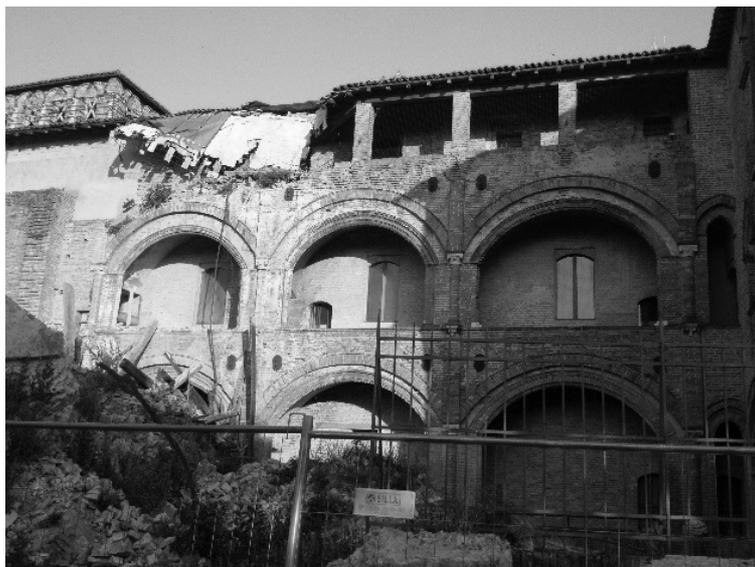
Anche nel *Castello delle Rocche di Finale Emilia* (si veda abaco dei cinematismi di danno, codice alfanumerico **I2**), sono stati rilevati meccanismi dovuti alla presenza di cordoli e solette in C.A. Il cinematismo innescatosi ha provocato il crollo di buona parte del terzo ordine del loggiato di Giovanni da Siena. I reperti di questo elemento architettonico, evidenziano la presenza di un solaio di copertura latero-cementizio (fig. 146). Il quadro di danno rilevato potrebbe essere stato provocato quindi sia dagli interventi di consolidamento strutturale realizzati in passato, sia dalla forma del complesso fortificato: la porzione di loggiato non interessata da crolli è risultata meno vulnerabile all'azione sismica, in quanto addossata al corpo Ovest, mentre la parte danneggiata probabilmente non era affiancata da elementi abbastanza rigidi da poterne preservare l'integrità.

Figura 146 – Castello alle Rocche di Finale Emilia, resti del loggiato di Giovanni da Siena.

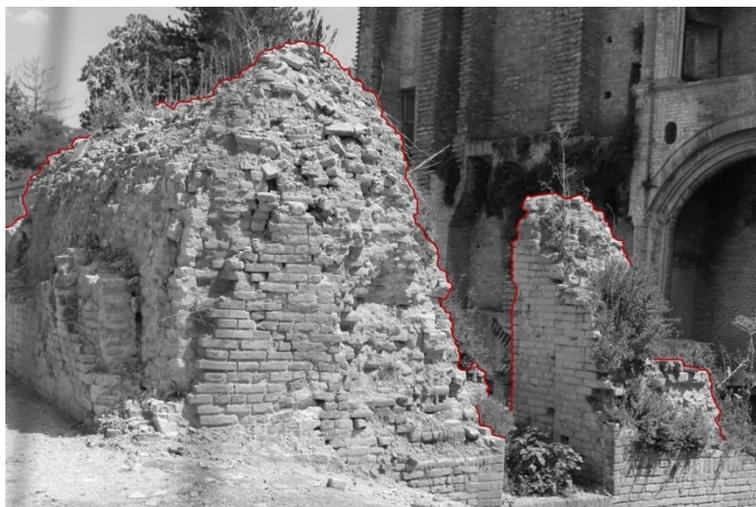
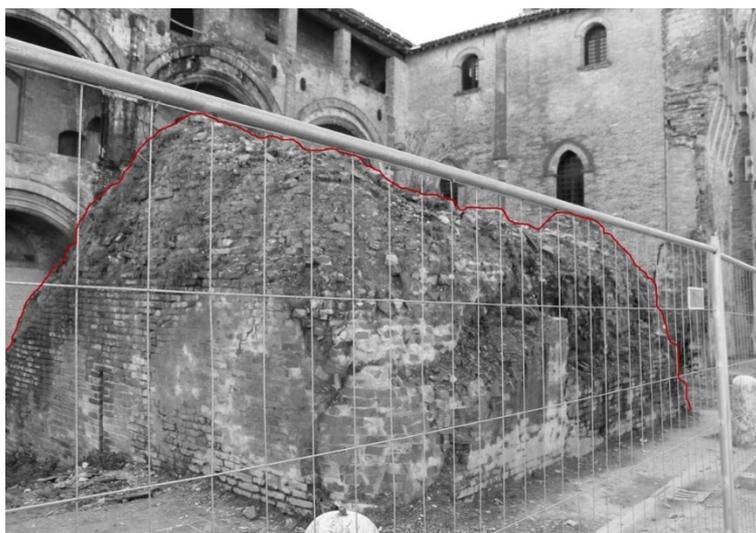
Dell'imponente *mastio* finalese oggi rimangono solo alcune creste murarie (fig. 147) e cumuli di macerie a grana minuta. Questo elemento è crollato quasi completamente, molto probabilmente, sia per la realizzazione di interventi di consolidamento strutturale pregressi, sia per il legante di scarsa qualità utilizzato<sup>126</sup>.

L'analisi dei reperti evidenzia la presenza di vari livelli di muratura tra loro affiancati e contemporaneamente palesa la mancanza di elementi trasversali di collegamento (ad esempio laterizi utilizzati come *diatomi*). Questi paramenti affiancati, lavorando esclusivamente per attrito, sollecitati dall'azione sismica, sono stati interessati da fenomeni di ribaltamento che ne hanno causato i gravissimi crolli (fig. 148).

Figura 147– *Castello alle Rocche di Finale Emilia*, reperti del mastio. Viste da Nord – Ovest e da Nord – E

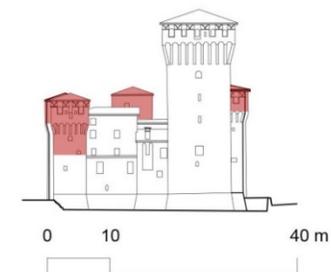
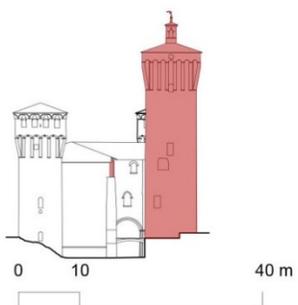
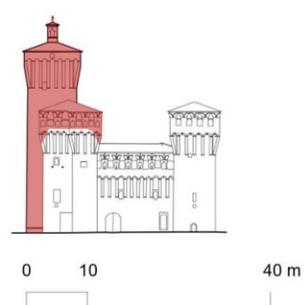
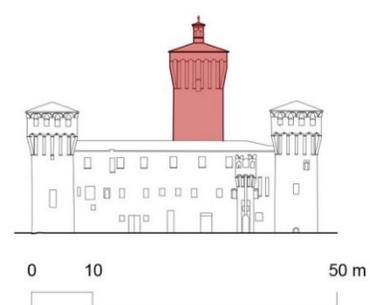
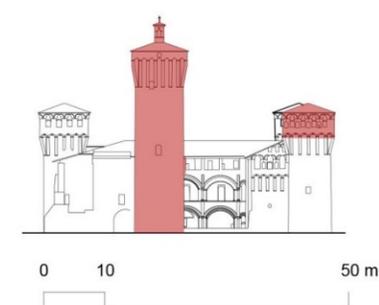
Figura 148 - *Rocca di San Felice sul Panaro e Castello delle Rocche di Finale Emilia*, in rosso elementi o porzioni di essi crollati a causa di varie combinazioni di meccanismi di danno.

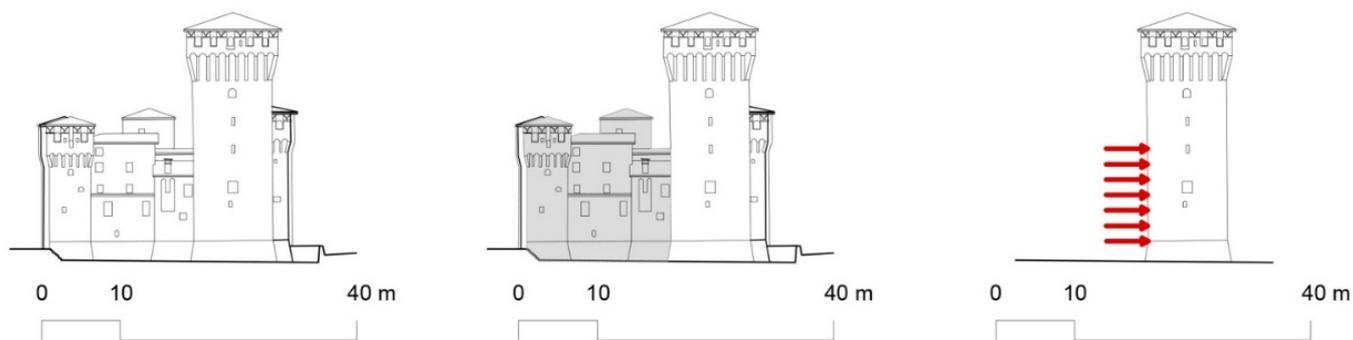
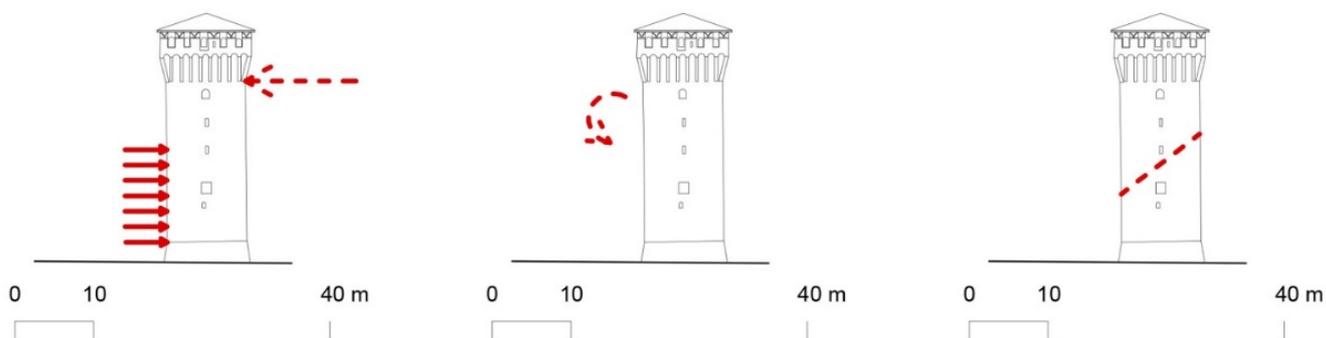
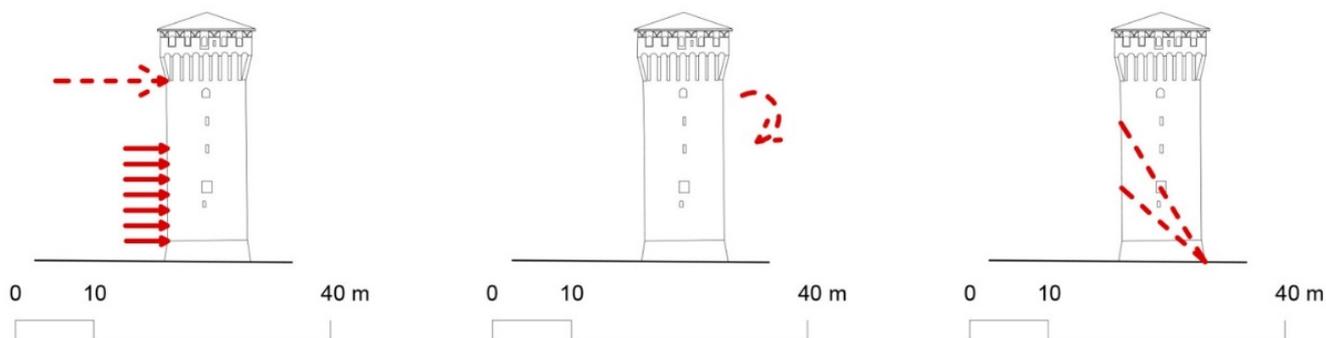
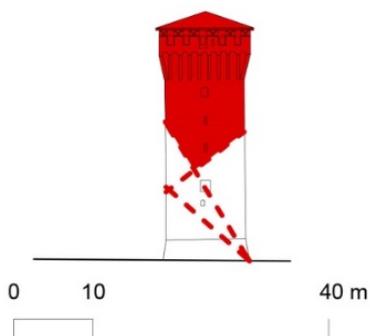
Alla luce dei meccanismi di danno appena individuati, è possibile ipotizzare che la parte superiore del torrione si sia lesionata in maniera lieve rispetto a quella inferiore, in quanto quest'ultima ha dissipato parzialmente energia sismica. Per questo motivo il funzionamento della parte basamentale, durante gli eventi tellurici, è paragonabile a quello di un isolatore sismico (fig. 150).

Figura 150 - *Rocca di San Felice sul Panaro*, schema del cinematismo di danno composto che ha caratterizzato le fasi di dissesto della torre Sud-Est. Dall'alto verso il basso: situazione ante sisma e schematizzazione dei vincoli; prima fase cinematismi di ribaltamento; seconda fase cinematismo di ribaltamento; situazione post sisma.

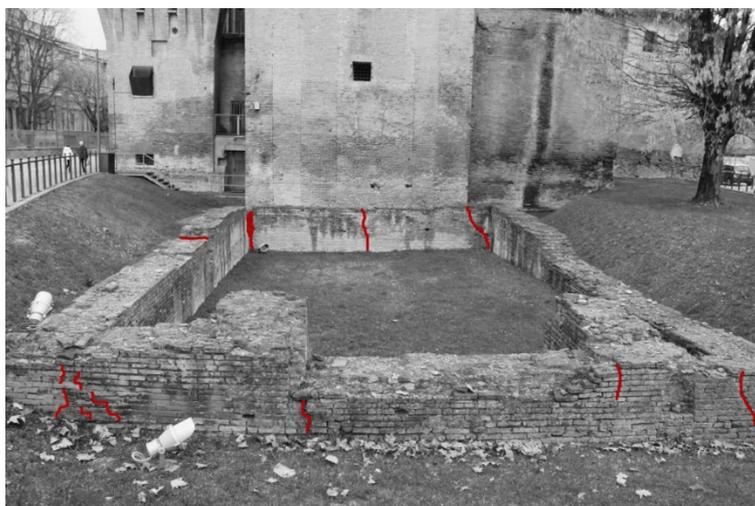
Dai sopralluoghi eseguiti (si veda abaco dei cinematismi di danno, codice alfanumerico **D2**) è stato possibile riscontrare la presenza di creste murarie a Sud della **Rocca di Cento**. Il perimetro descritto dai paramenti, fa pensare alla preesistenza di un *torrione* ivi collocato (fig. 151). I muri sono pieni, costituiti da laterizi messi in opera regolarmente, per uno spessore di circa 150 cm, ad altezza dell'attuale piano di campagna. È possibile constatare la presenza di lesioni, alcune passanti ed altre non passanti, ad andamento prevalentemente verticale, concentrate soprattutto in corrispondenza dei cantonali. Un'accurata analisi interpretativa del quadro fessurativo descritto, fornisce indicazioni preziose per capire le cause del crollo<sup>128</sup>: È possibile infatti ipotizzare che il *torrione* sia stato oggetto di un meccanismo di ribaltamento globale.

Figura 151 - *Rocca di Cento*, in evidenza i reperti del torrione isolato Sud. Vista da Sud
