Alma Mater Studiorum – Università di Bologna

DOTTORATO DI RICERCA IN  
ARCHITETTURA

**ARCHITETTURE FORTIFICATE E TERREMOTO**  
*Influenza delle tecniche costruttive sui meccanismi di danno*

**Presentata da:** Giulia Grassi Leonardi

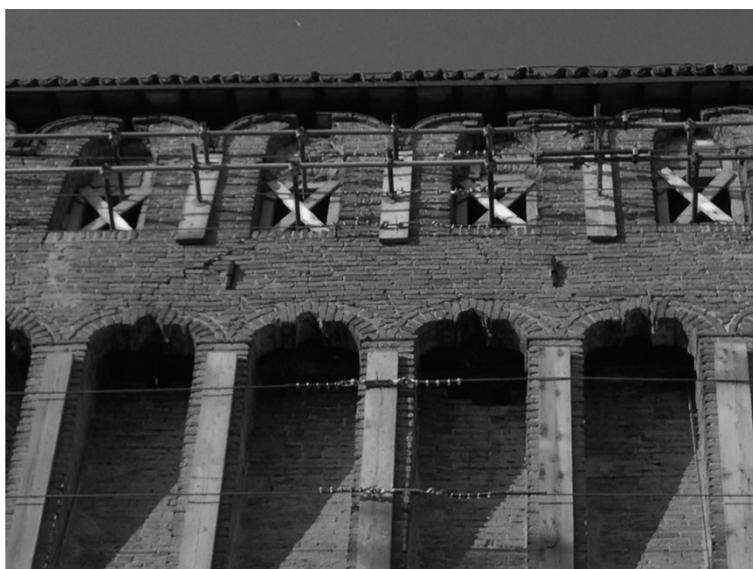
Nel **Castello delle Rocche di Finale Emilia** (si veda abaco dei cinematismi di danno, codice alfanumerico **G2**), i merli afferenti tutte le parti sommitali dei *torrioni* non crollate, ovvero quelli relativi le *torri* Sud-Ovest e Sud-Est, sembra che abbiano riportato le classiche *lesioni a 45°*, dovute alla presenza di forze taglienti, come visto poco sopra per la *Rocca di San Felice sul Panaro*. Tuttavia le opere provvisionali presenti<sup>130</sup> non permettono l'accertamento del quadro fessurativo (fig. 154).

Figura 154 – *Castello delle Rocche di Finale Emilia*, torre Sud -Est, lato Sud, facciata Sud.

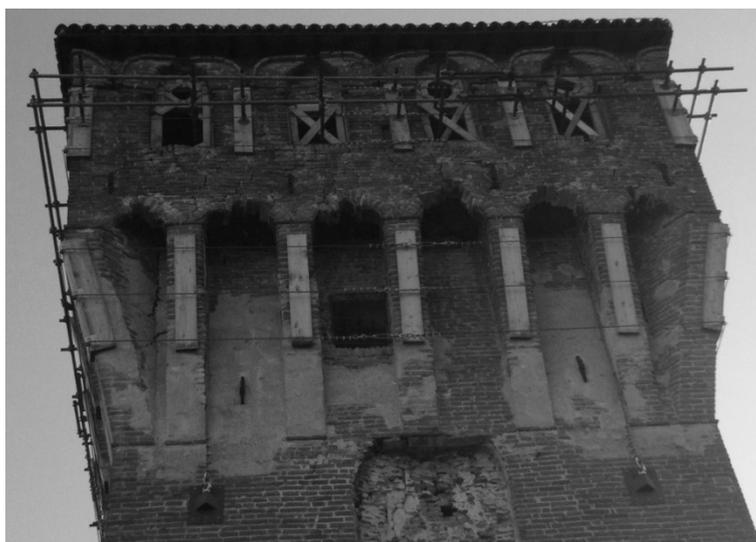
Tra gli interventi di presidio messi in opera più o meno recentemente, si possono includere tutti le *catene con capichiave* rilevati nel **Castello delle Rocche**, al fine di evitare fenomeni di fuoriuscita dal piano dei *beccatelli*. Questi presidi metallici, in conseguenza degli eventi tellurici, hanno provocato l'espulsione dei paramenti murari limitrofi (fig. 159). Il danneggiamento innescatosi è molto evidente in tutte le parti sommitali delle *torri angolari* e risulta maggiore nei casi in cui i *capichiave* non sono allineati verticalmente con i merli sovrastanti ed in corrispondenza dei beccatelli laterali, prospicienti verso l'esterno.

Figura 159 - *Castello delle Rocche di Finale Emilia*, Torre Sud - Est, facciata Sud. Espulsione dei paramenti murari circostanti i capichiave.

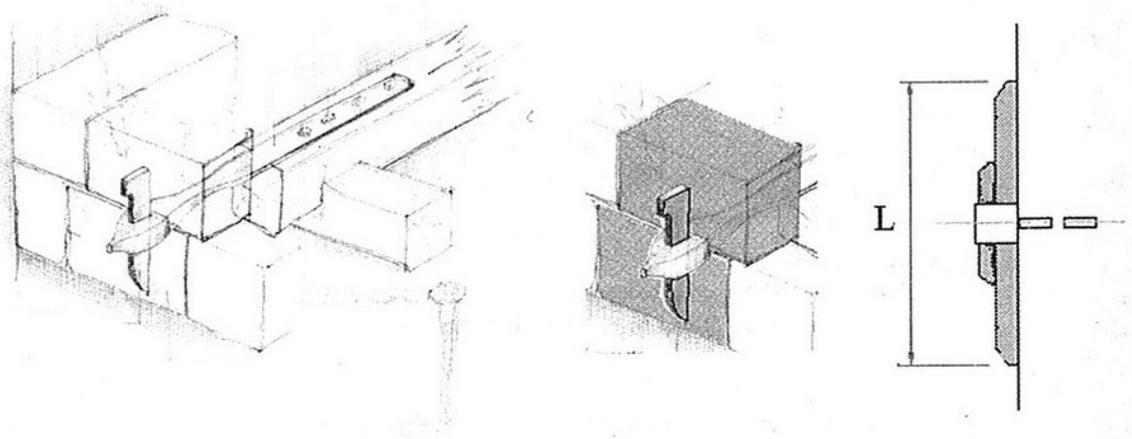
Vengono disposti perpendicolarmente alle pareti che potrebbero essere interessate dal meccanismo di danno. Nel caso in esame i *tiranti* sono stati distribuiti, durante interventi di consolidamento strutturale, con passo regolare, in corrispondenza di tutte le parti sommitali delle *torri*, nella fascia muraria compresa tra il punto di stacco dei *beccatelli* e l'inizio dei *merli*. Durante la messa in sicurezza post sisma della fortificazione finalese, sono stati messi in opera anche altre *catene con capichiave* (fig. 160), nel corpo principale di ciascun *torrione*. In questo caso essi sono stati allineati verticalmente in corrispondenza delle estremità di ciascuna facciata e ad intervalli regolari in altezza.

Figura 160 - *Castello delle Rocche di Finale Emilia*, schematizzazione *capichiave* messi in opera nelle parti sommitali dei torrioni.

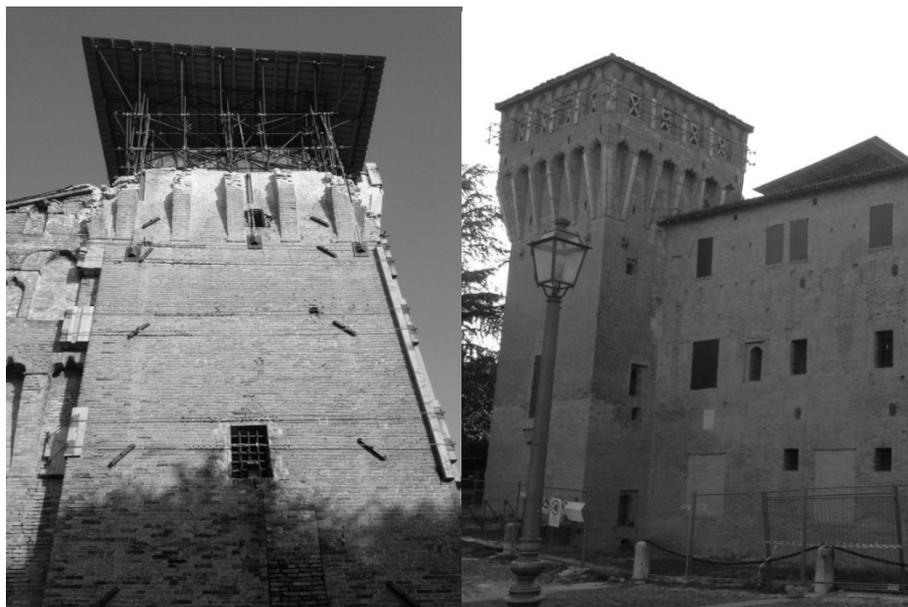
Uno dei cinematismi più frequenti è il ribaltamento della facciata in corrispondenza dell'*apparato a sporgere*. Il cinematismo sopra menzionato si è manifestato in corrispondenza di tutti i piani sottotetto perché le cerniere di rotazione si sono manifestate a livello dell'ultimo solaio (fig. 161).

Figura 161 - *Castello delle Rocche di Finale Emilia*, a sinistra torre Nord - Ovest, facciata Nord, capichiave messi in opera nel corpo centrale della torre, in seguito agli eventi sismici del 2012. A destra, torre Sud - Ovest, angolo Sud - Est, capichiave messi in opera in corrispondenza dell'apparato a sporgere, durante campagne di restauro statico.

I *tiranti* messi in opera durante recenti campagne di restauro, in corrispondenza delle parti sommitali, sono stati testati dallo sciami sismico del 2012, quelli invece posizionati come opere di sicurezza post sisma, non avendo ancora contrastato alcuna importante azione tellurica, non sono entrati in azione e quindi non hanno neanche provocato l'espulsione del paramento murario ad essi limitrofo.

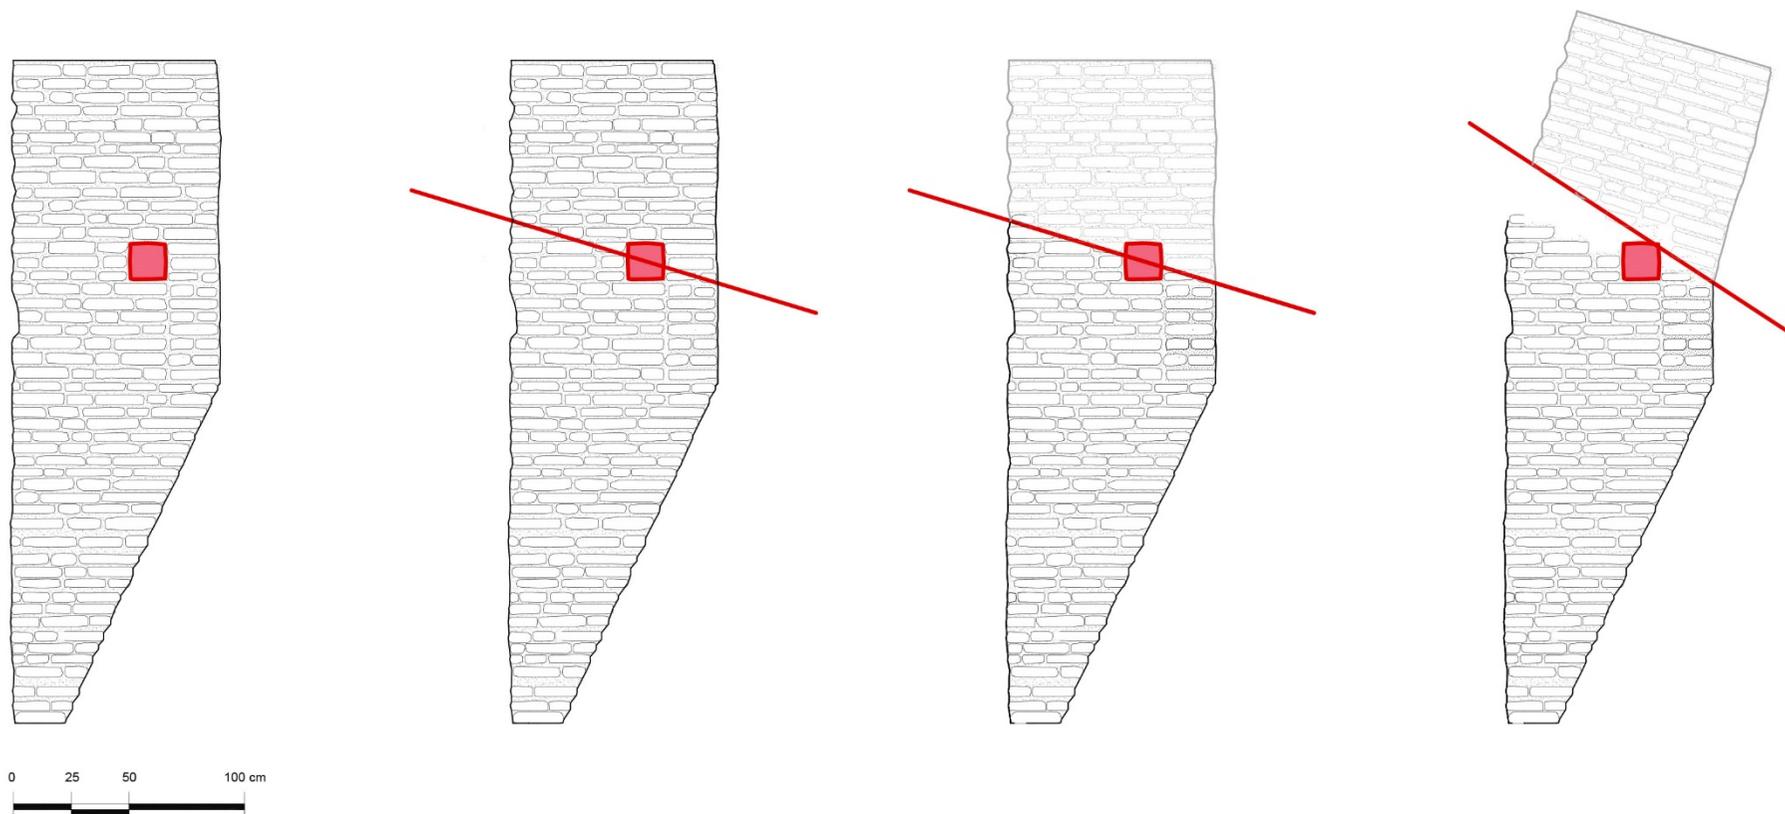
L'andamento pressoché orizzontale delle fessure lascia intuire<sup>134</sup> la presenza di un cordolo ligneo, posizionato all'interno dei bancali in muratura dell'apparato a sporgere, sorretti dai *beccatelli*, che si sia comportato come una cerniera orizzontale (fig. 169), causa dell'innescò del ribaltamento di tutti gli apparati sovrastanti.

Figura 169 – Ipotetica sezione dell'apparato a sporgere (porzione che comprende i beccatelli e i bancali sovrastanti). Innesco ed eventuale sviluppo del ribaltamento fuori dal piano, attorno alla cerniera cilindrica coincidente con il cordolo ligneo (campito in rosso). In rosso linea critica di ribaltamento.

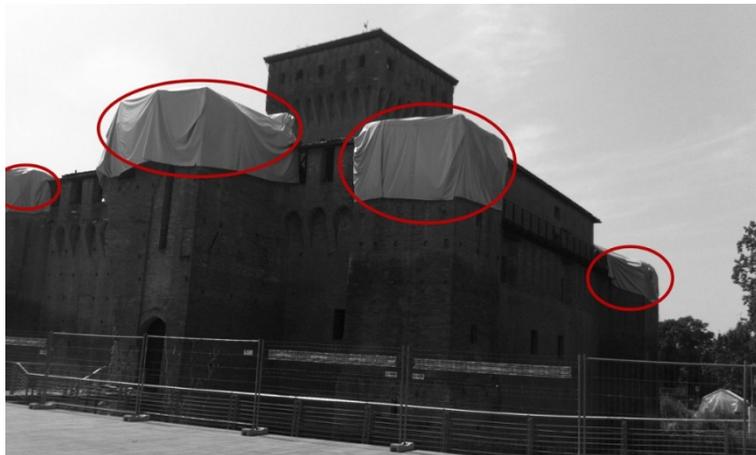
Nel caso di San Felice sul Panaro, si può asserire che ad eccezione del *mastio*, tutte le *torri* sono state oggetto di ingenti crolli ed attualmente le loro altezze sono diventate uguali a quelle dei *corpi di fabbrica* adiacenti (fig. 170).

Figura 170 - *Rocca di San Felice sul Panaro*, in evidenza i reperti delle *torri*. Vista da Nord - Ovest.

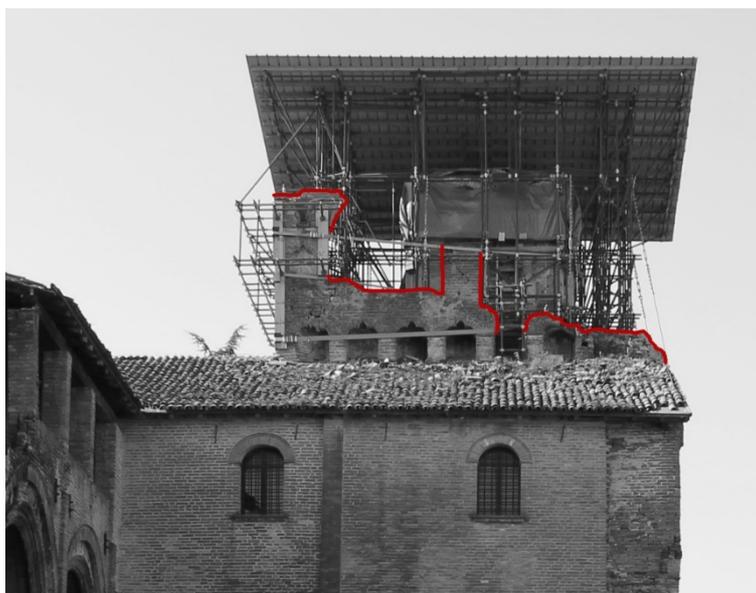
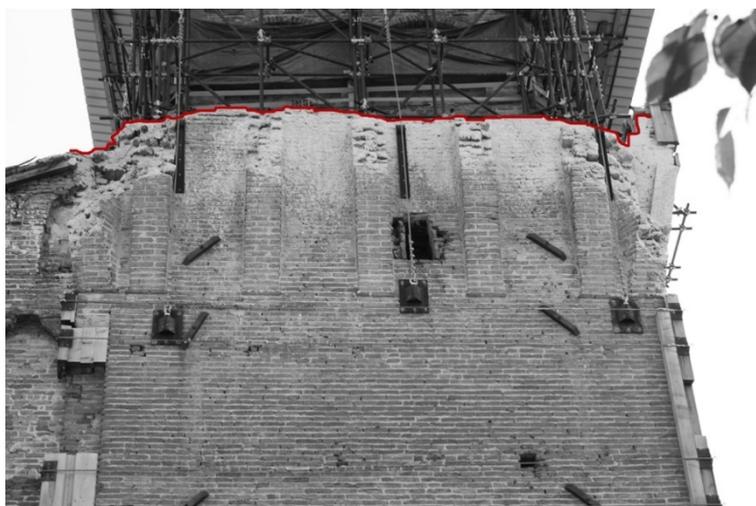
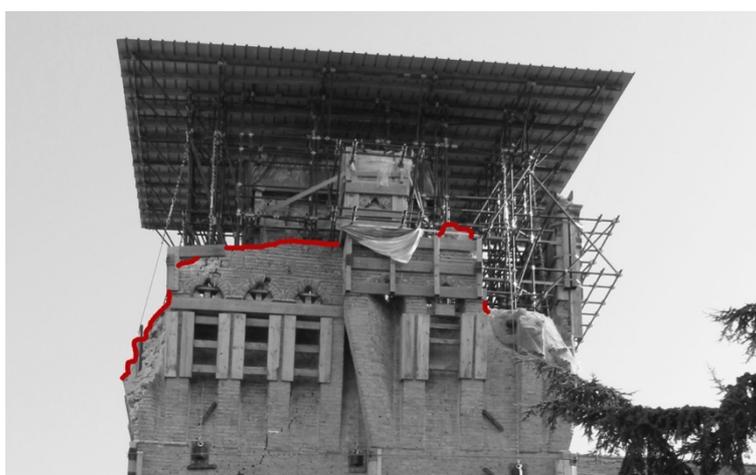
Le stesse osservazioni possono essere reiterate per il **Castello delle Rocche di Finale Emilia**. I plausibili ribaltamenti fuori dal piano dell'apparato a sporgere, in questo manufatto hanno interessato la *torre* Nord-Ovest. I crolli avvenuti in seguito ai cinematismi di ribaltamento hanno cancellato per sempre i *merli*, preservando invece la quasi totalità dei *beccatelli* (figg. 171-172).

Figura 171 - *Castello delle Rocche di Finale Emilia*, reperti della torre Nord - Ovest. Viste da Est, da Nord e da Ovest.

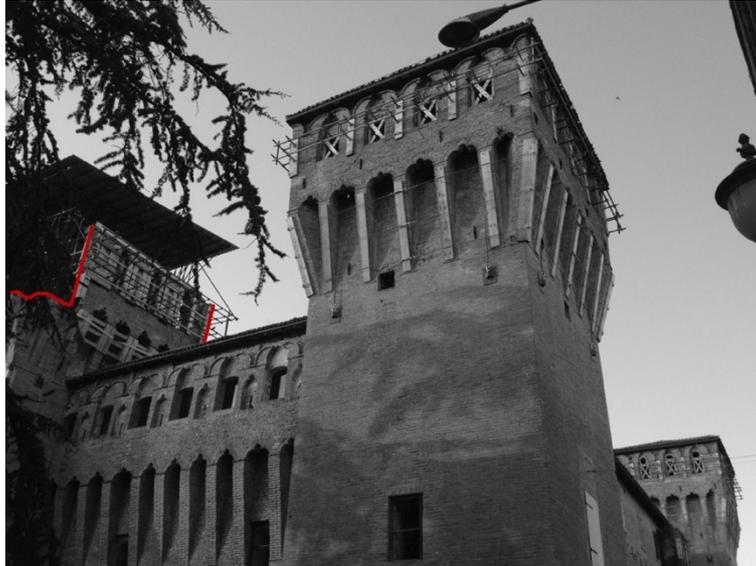
Figura 172 - *Castello delle Rocche di Finale Emilia*, reperti della *torre Nord - Ovest*. Vista da *Sud - Ovest*.

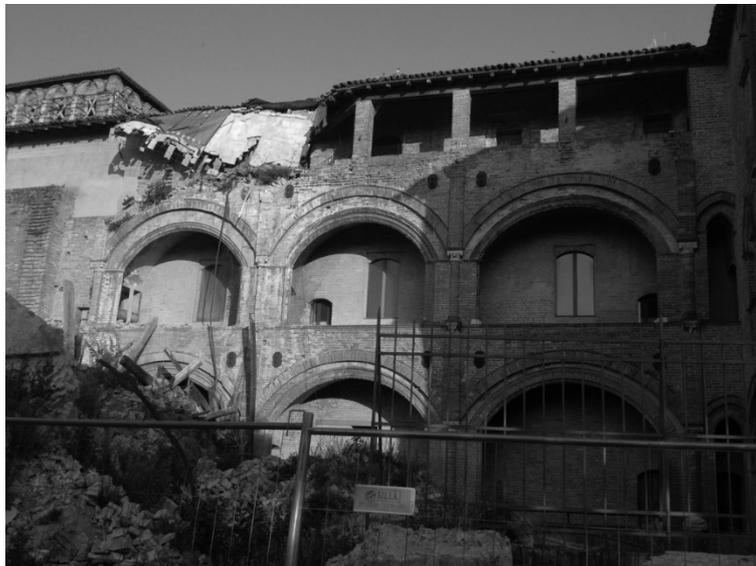
È evidente che le masse aggiunte in sommità durante gli interventi di consolidamento strutturale, hanno rappresentato una condizione peggiorativa nella risposta che il complesso ha fornito all'azione sismica, cioè lo hanno reso maggiormente vulnerabile, come già spiegato a proposito dell'”*effetto seghetta*”.

Figura 174 - *Castello delle Rocche di Finale Emilia*, prospetto Nord, loggiato con evidenza dei crolli.

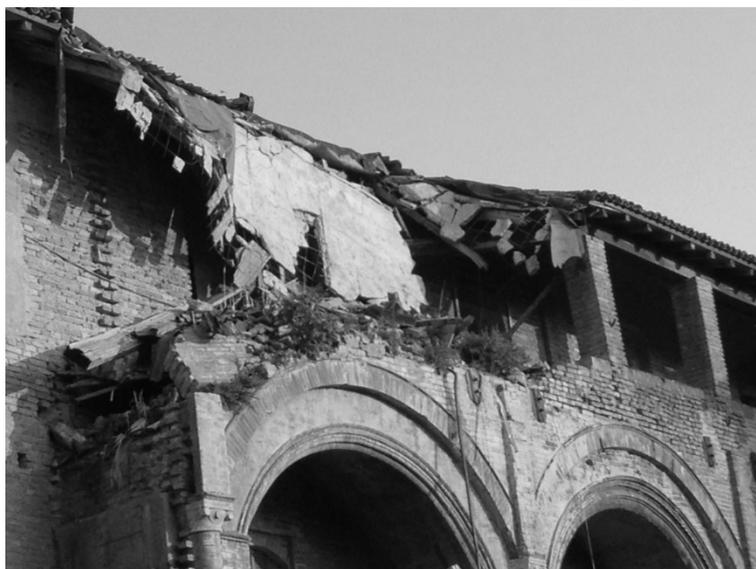
La porzione di rocca finalese interessata è invece ascrivibile, oltre che al piano di copertura del *mastio*, al *loggiate* cinquecentesco, progettato da Giovanni da Siena (si veda l'abaco dei cinematismi, con codice alfanumerico **I2**). Di questo elemento architettonico, costituito originariamente da due ordini di archi a tutto sesto, sormontati da un terzo ordine, a livello del sottotetto, bucato da aperture rettangolari, ad oggi si sono conservati esclusivamente i due ordini inferiori, mentre la porzione afferente il terzo ordine, è andata distrutta per circa metà di tutto il suo iniziale sviluppo (fig. 174). L'analisi del crollo e delle macerie mostra la stratigrafia dell'impalcato di copertura messo in opera durante recenti campagne di restauro. Sono identificabili: rete elettrosaldata, tavole in laterizio, lastra in calcestruzzo e strato di impermeabilizzazione, probabilmente in carta catramata (fig. 175).

Figura 175 - *Castello delle Rocche di Finale Emilia*, prospetto Nord, particolare dei crolli del loggiato causati dal sisma.

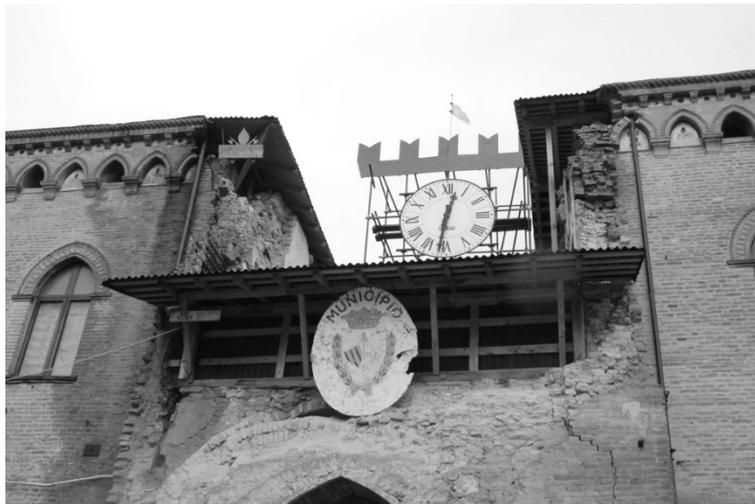
Figura 180 – Opere provvisori, *Castello di Poggio Renatico*.

Nel *Castello di Poggio Renatico*, la messa in sicurezza è stata effettuata esclusivamente in corrispondenza della *Torre dell'Orologio*. I reperti di quest'ultima sono stati messi al riparo mediante una copertura costituita da onduline metalliche, sorretta da una struttura lignea (fig. 180).

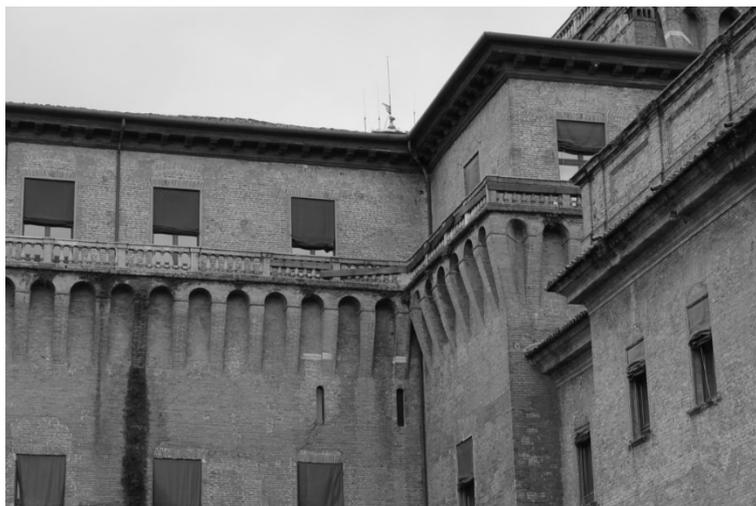
Figura 181 - Opere provvisionali, *Castello Estense di Ferrara*.

Nel *Castello Estense di Ferrara* è stato possibile constatare che il ribaltamento della balaustra in pietra del terrazzo Nord è stato evitato attraverso un tavolato ligneo ed alcuni trefoli in acciaio (fig. 181), messi in opera come se fossero delle cerchiature.

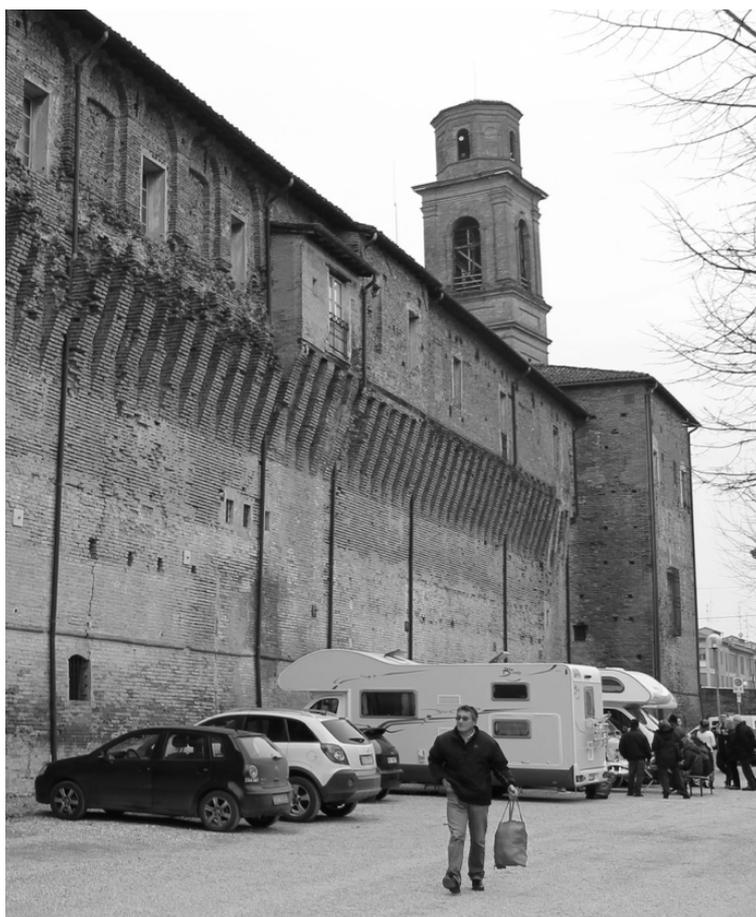
Figura 182 - Opere provvisionali, *Rocca dei Gonzaga di Novellara*.

Le aperture più grandi della torretta che sormonta la porta di accesso della *Rocca dei Gonzaga di Novellara*, ovvero quelle ubicate in corrispondenza del primo ordine, sono state messe in sicurezza mediante intelaiature lignee (fig. 182).

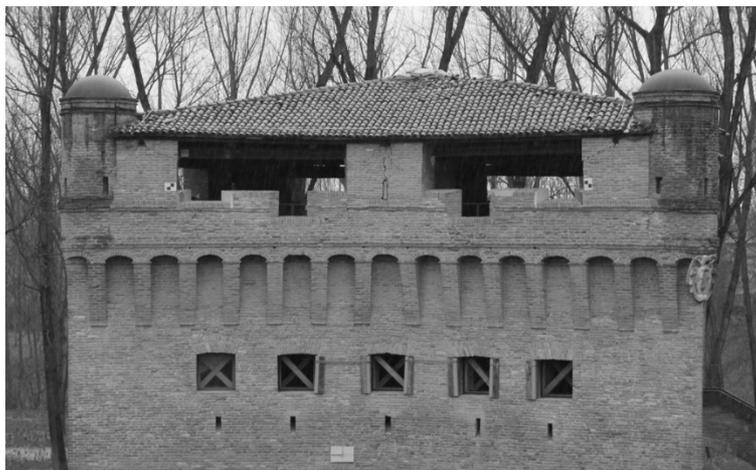
Figura 183 - Opere provvisionali, *Forte Estense di Bondeno*.

Lo stesso dicasi per le finestre del *Forte Estense di Bondeno*. In questo caso gli apprestamenti provvisionali sono costituiti da puntelli lignei a forma di croce di Sant'Andrea. I maschi murari sono

stati invece messi in sicurezza con trefoli metallici messi in opera come se fossero cerchiature, avendo cura di predisporre angolari lignei per preservarne gli spigoli murari (fig. 183).

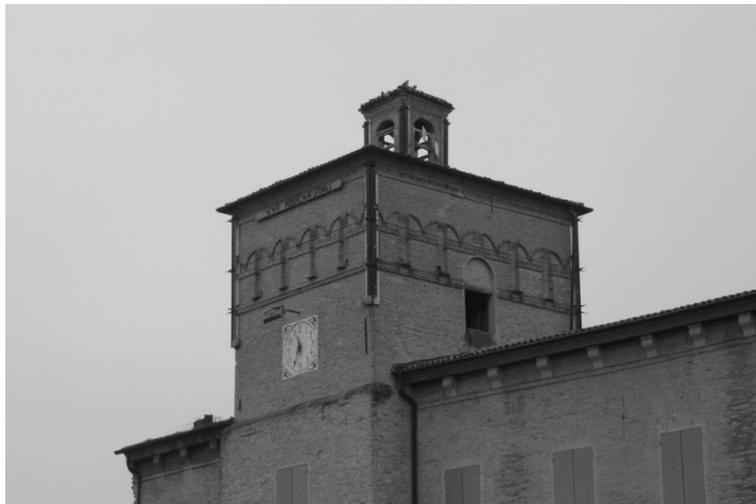
Figura 184 - Opere provvisionali, *Castello Campori di Soliera*.

Un sistema costituito da trefoli-cerchiatura, paraspigoli e puntelli<sup>140</sup>, è stato rinvenuto in corrispondenza delle lanterne che sormontano entrambi i torrioni del *Castello Campori di Soliera*. In questa fabbrica storica anche le parti sommitali di detti *torrioni* sono state messe in sicurezza (fig. 184). Per scongiurarne il ribaltamento, sono stati utilizzati capochiave metallici affiancati da paraspigoli e cerchiature, anch'essi metallici.

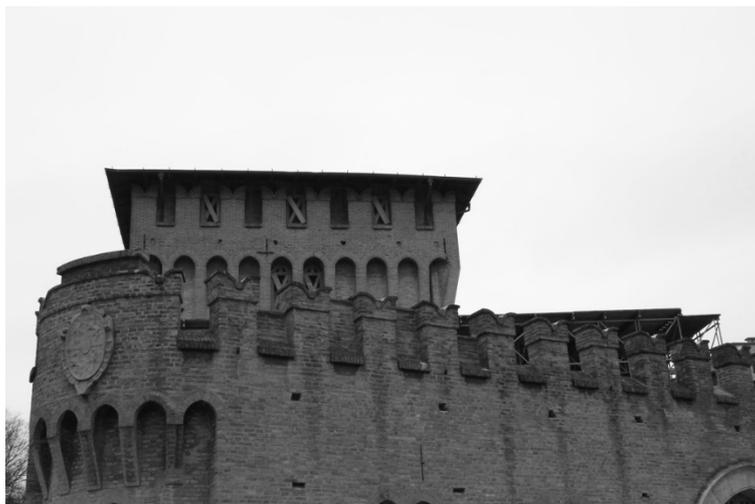
Figura 185 - Opere provvisionali, *Castello dei Pico di Mirandola*.

Nel *Castello dei Pico di Mirandola*, gli spazi in antichità occupati dalle *ventiere*, oggi sono stati riempiti da puntelli ed intelaiature lignee (fig. 185). La stessa tipologia di presidio antisismico è stata messa in opera anche in corrispondenza di tutte le aperture. Inoltre nell'*edificio* e nella *torre* principale, sono stati installati, post-sisma, tiranti con capochiave metallici, per rafforzare l'azione antiribaltamento della

stessa tipologia di presidi messi in opera precedentemente agli eventi sismici. In particolare questi ultimi sono collocati ad altezza del I e del II ordine nell'*edificio*, e del II e III ordine nella *torre* principale.

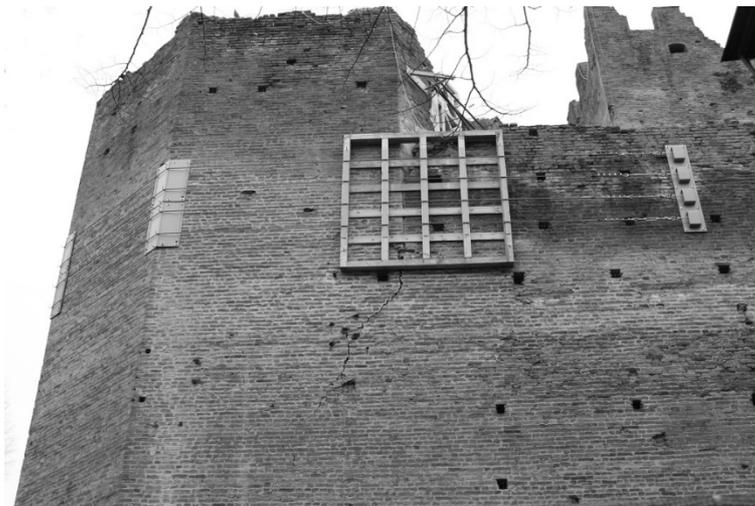
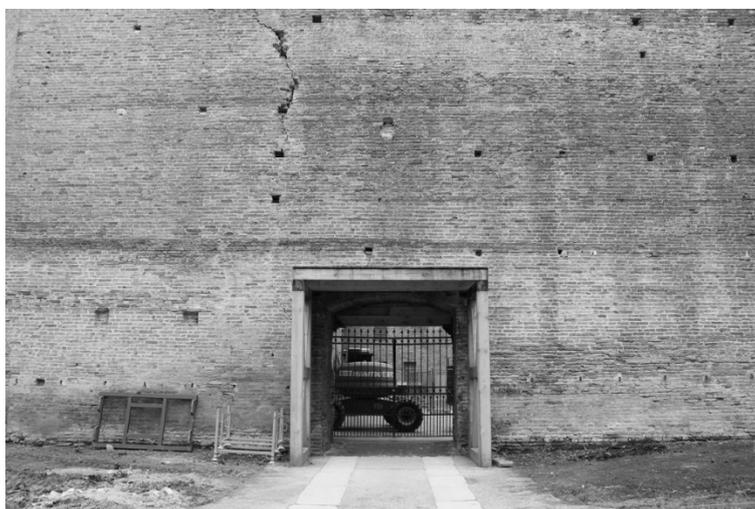
Figura 186 - Opere provvisionali, *Rocca di Reggiolo*.

Per quanto riguarda la *Rocca di Reggiolo*, sono stati messi in opera tiranti metallici e telai lignei in corrispondenza delle parti sommitali delle *torri* Nord-Est e Nord-Ovest, per evitare il progredire del ribaltamento delle parti sommitali. Inoltre, è stata riscontrata la presenza di portali lignei agli ingressi del manufatto, per evitare il collasso delle murature in corrispondenza di questi ultimi (fig. 186).

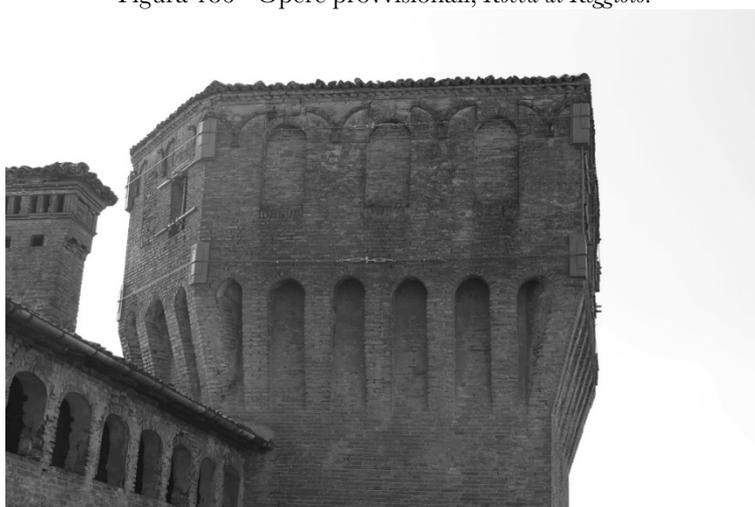
Figura 187 - Opere provvisionali, *Rocca di Vignola*.

Nella *Rocca di Vignola* i presidi antisismici sono stati messi in opera esclusivamente in corrispondenza delle parti sommitali dei *torrioni* lesionati (ovvero quelli ubicati a Sud-Ovest e Nord-Est) e sono formati da puntelli metallici nelle aperture e da cerchiature (trefoli in acciaio), collocate in corrispondenza del punto di stacco dei *beccatelli* e a mezz'altezza dei *merli* (fig. 187).

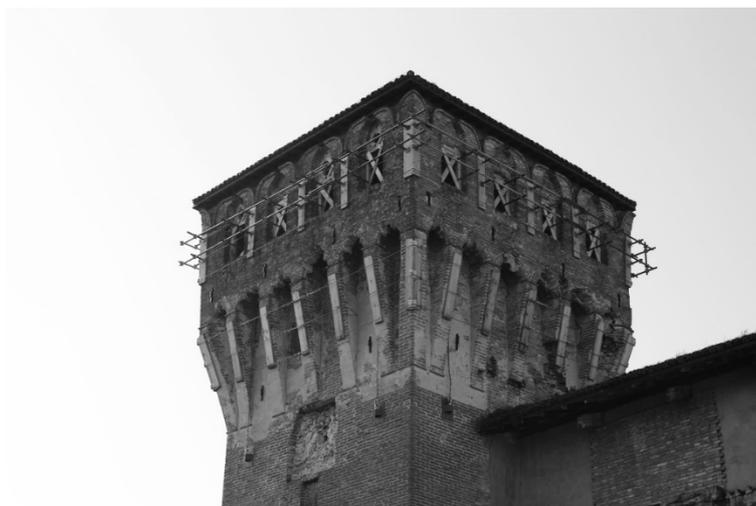
Figura 188 - Opere provvisorie, *Castello delle Rocche di Finale Emilia*.

Nel primo caso (fig. 188) sono stati messi in opera paraspigoli e puntelli lignei, accompagnati da cerchiature-trefoli metallici, in corrispondenza delle parti sommitali del *rivellino* (fig. 189) e delle merlature dei *torrioni* Sud-Est e Sud-Ovest. In corrispondenza dei *beccatelli* degli ultimi due macro elementi menzionati, sono stati invece messi in opera esclusivamente le cerchiature ed i paraspigoli. Il progredire dei cinematismi di danno interessanti i reperti della *torre* Nord-Ovest (fig. 190) invece è stato parzialmente scongiurato con una copertura in ondulina metallica, sorretta da una struttura anch'essa metallica, la quale si appoggia sulle creste murarie preservatesi.

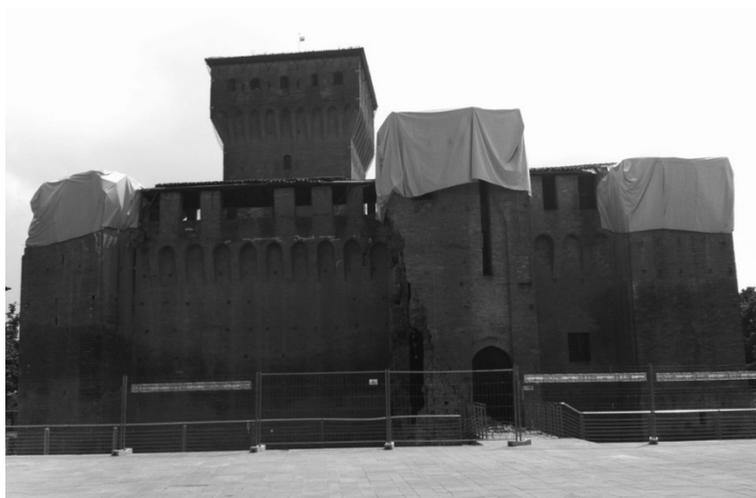
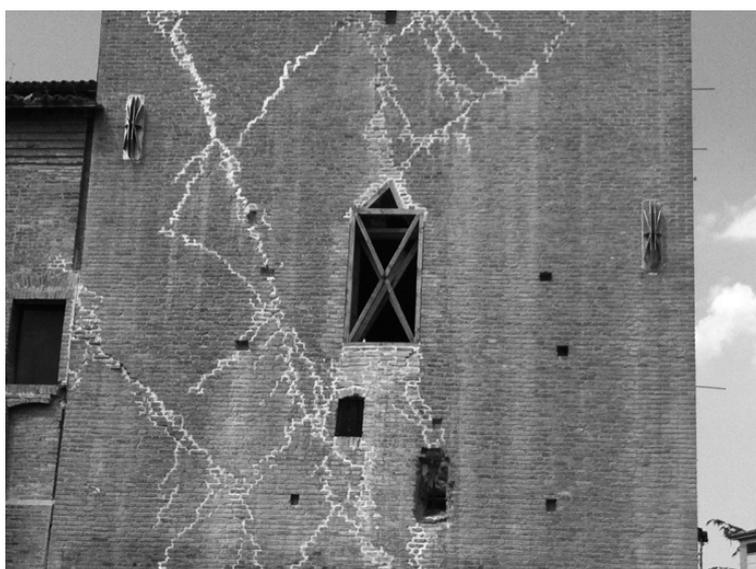
Figura 191 - Opere provvisionali, *Rocca di San Felice sul Panaro*.

Nella *Rocca di San Felice sul Panaro*, l'unico torrione che non ha manifestato crolli, è stato messo in sicurezza attraverso cerchiature-trefoli metallici nelle parti sommitali, ad altezza corrispondente del punto di stacco dei *beccatelli* ed a mezz'altezza dei *merli*, e capochiave, anch'essi metallici, nella parte

media. Le aperture collocate in corrispondenza della parte basamentale, sono state preservate mediante puntelli lignei.

Inoltre nella parte superiore del *torrione*, è stata montata in opera anche una rete parasassi, per evitare la caduta a terra di macerie. Gli altri *torrioni* invece sono stati coperti in sommità mediante teli plastificati e le lesioni manifestatesi nella parte principale, sono state risarcite con malta (fig. 191)<sup>141</sup>.

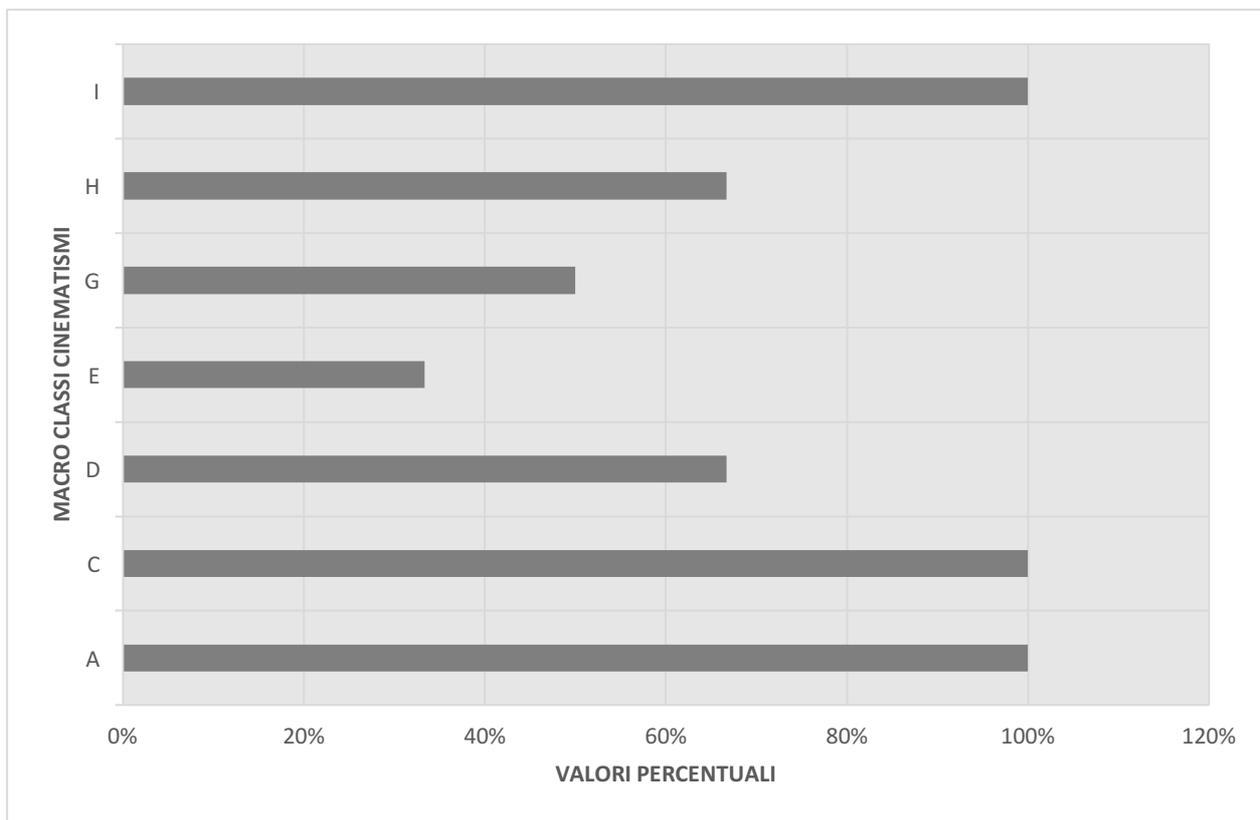
Prendendo in esame tutti i cinematismi di danno individuati nei cinque casi di studio, sono state calcolate le percentuali di accadimento per ogni macro-categoria riportata nell'abaco (fig. 192).

I cinematismi più diffusi quindi sono, in egual percentuale, il *ribaltamento fuori dal piano dell'apparato a sporgere*, il *ribaltamento fuori dal piano paramenti compresi tra merli e beccatelli, con cerniera cilindrica* e i *meccanismi innescati dalla presenza di pesanti cordoli o solette in c.a., chiamati "effetto seghetta"*. Tutte le macro-categorie sopra elencate hanno interessato esclusivamente i casi di approfondimento. Non sono stati rilevati infatti tali cinematismi in corrispondenza di altre strutture fortificate, parte del campione complessivo.

Figura 192 – Istogramma macro-categorie cinematicismi di danno rilevate nei cinque casi di studio.

Molto diffusi sono, in egual percentuale, anche il *ribaltamento composto fuori dal piano corpo principale* e i *meccanismi da cattivo ammorsamento torri-mura di cinta*.

I cinematicismi di danno rilevati con minor frequenza invece sono i *meccanismi da taglio nelle merlature*, riscontrati in due casi studio e la *flessione orizzontale di parete*, riguardante esclusivamente una rocca.

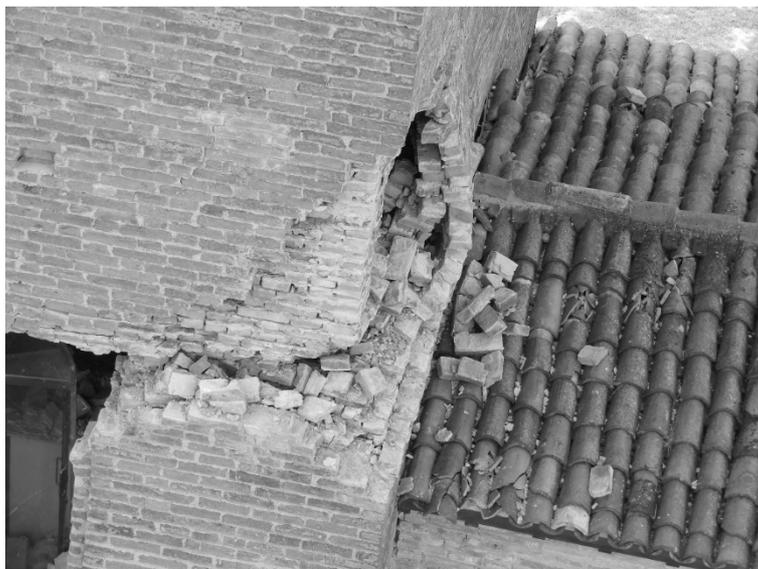
La presente ricerca inoltre ha permesso di individuare fra le cause dell'elevata vulnerabilità sismica, dimostrata dai danneggiamenti rilevati nelle possenti rocche indagate, anche vizi costruttivi intrinseci, vale a dire l'utilizzo di materiali di basso profilo qualitativo e la messa in opera di questi ultimi mediante tecniche costruttive che si sono rilevate sensibili verso il rischio del collasso sismico<sup>158</sup>. Un punto di debolezza intrinseco ai casi di studio analizzati va ricercato negli apparati murari pieni, costituiti da più paramenti addossati, ma non ingranati tra loro (fig. 195), ovvero nelle

Figura 195 – *Rocca di San Felice sul Panaro*, paramento murario costituito da livelli affiancati, ma non connessi. L'evidente spanciamento del muro, oltre alla tecnica costruttiva descritta, va correlato anche con l'interazione *mastio-torre portaia*.

semplicemente appoggiati ed è palese la mancanza di qualsiasi laterizio utilizzato con funzione di *diatono*. La scarsa qualità dei materiali utilizzati, vale a dire malte povere di calce<sup>160</sup>, le tessiture non realizzate a regola d'arte, senza adeguate connessioni trasversali, rappresentano tutti fattori che contribuiscono ad aumentare la vulnerabilità sismica dei paramenti analizzati. Ad esempio, nonostante l'impossibilità di realizzare prove di laboratorio sui materiali utilizzati, l'analisi visiva e tattile di alcune modeste quantità di calce recuperabili dalle macerie del *mastio* del *Castello delle Rocche di Finale Emilia*, ha permesso di valutarne, da un punto di vista qualitativo, le scarse proprietà meccaniche: i frammenti prelevati non erano in grado di resistere a minime pressioni esercitate senza l'ausilio di apposita strumentazione, in quanto si polverizzavano al semplice contatto<sup>161</sup>.
